船舶事故調査報告書

船種 船名 コンテナ船 CONTSHIP UNO
IMO番号 9379026
総トン数 9,940トン

船種 船名 貨物船 いずみ丸
船舶番号 140283
総トン数 499トン

事故種類 衝突
発生日時 令和5年8月24日 23時29分15秒ごろ
発生場所 和歌山県日ノ御埼北西方沖の紀伊水道
紀伊日ノ御埼灯台から真方位312° 7.3海里付近
(概位 北緯33° 57.8' 東経134° 57.1')

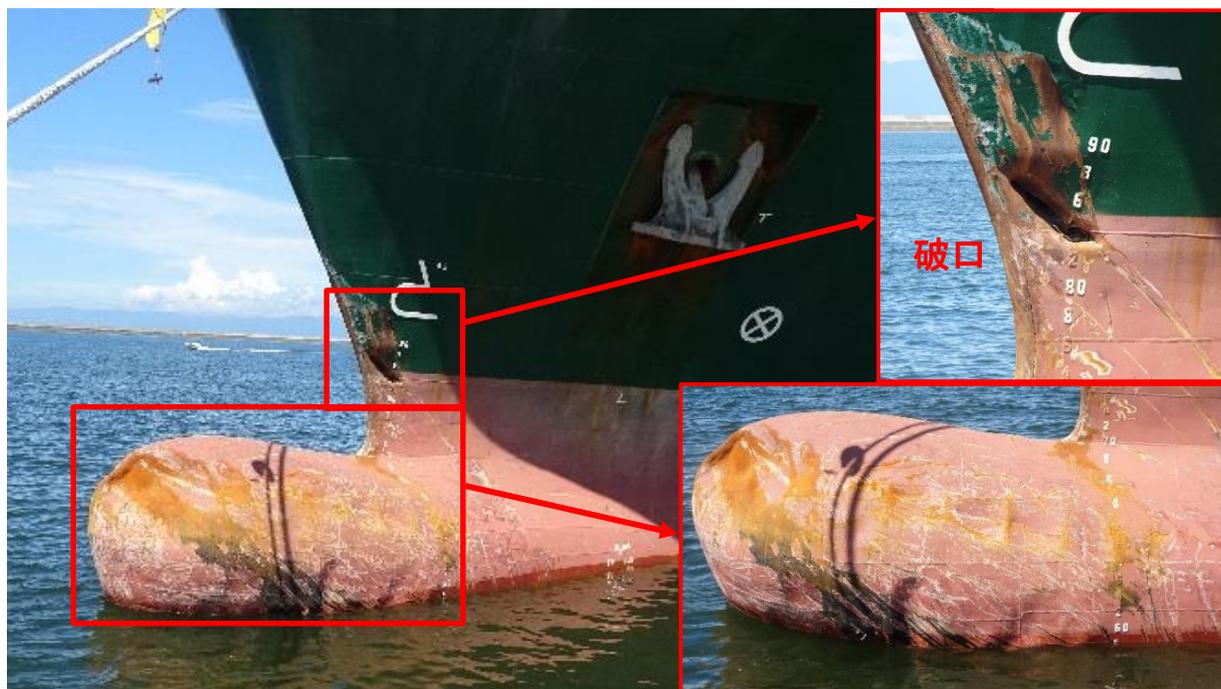
図7 A船損傷状況

A船は、球状船首部に座屈及び凹損を生じ、船首端から付根部にわたる擦過傷を生じた。また、球状船首付根部の上方、左舷船首喫水標の8.3～9.0 m付近の外板に破口を生じた。

A船の本事故当時の船首喫水は、船首約5.8 mであり、船首部の破口は、水面上高さ約2.5～3.2 mに生じたと推算される。

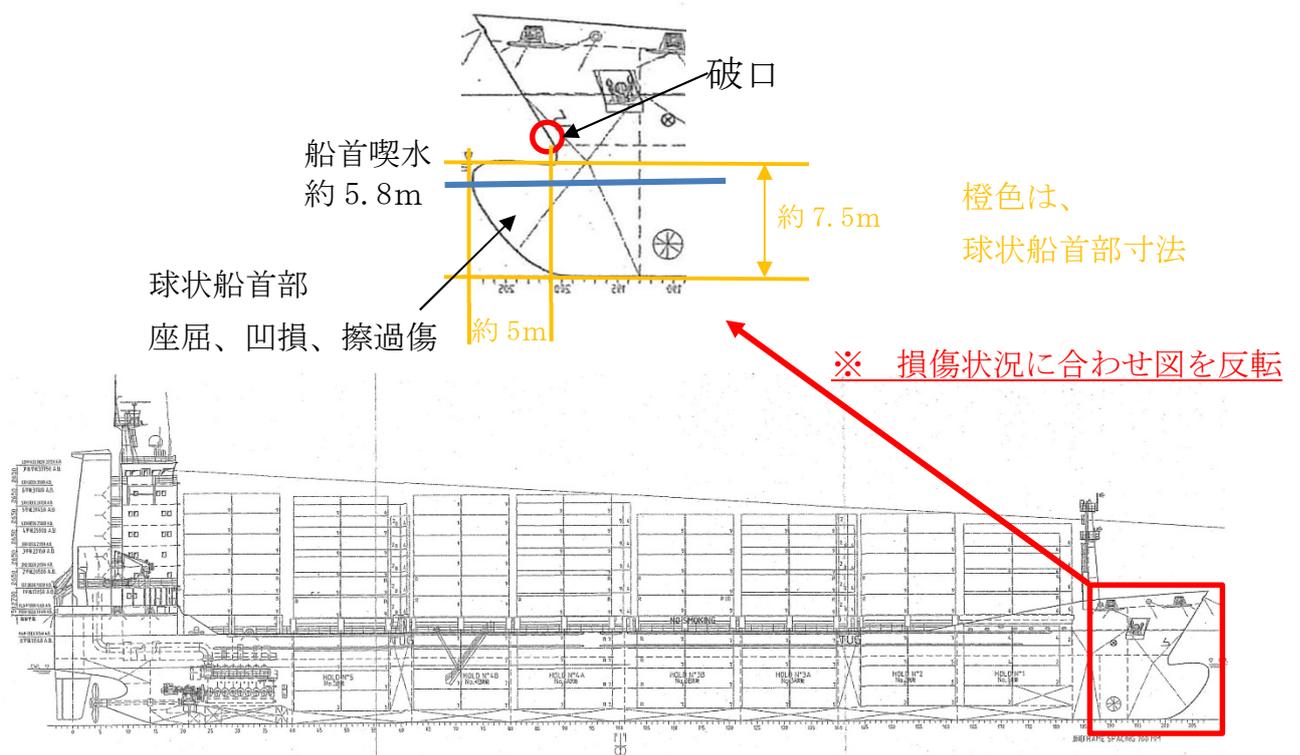
図 8 A 船損傷箇所概略図

一般配置図によれば、球状船首部の寸法は、船首端から付根部までの長さが約5 m、高さが約7.5 mであった。

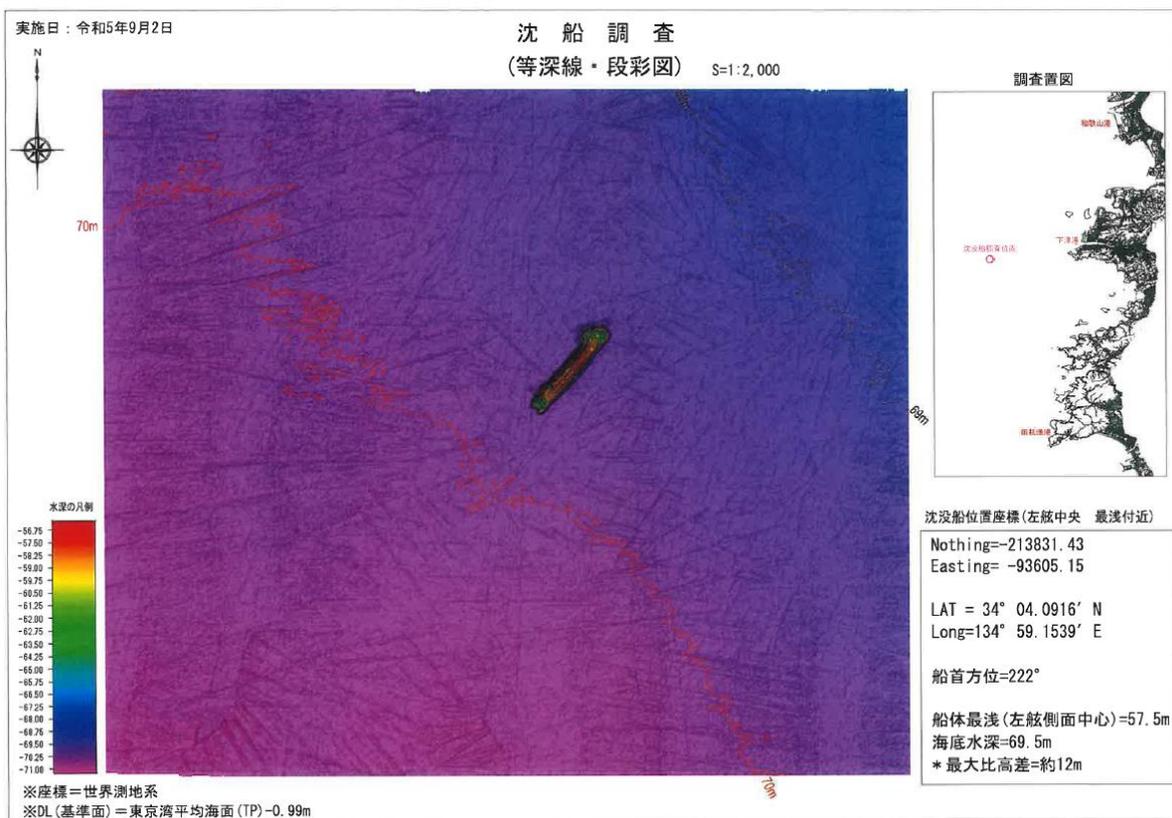
図9 B船の沈没状況図

B 船は、水深約70mの海底に、船首を約222°に向け右舷側に約115°傾斜した状態で沈没している。

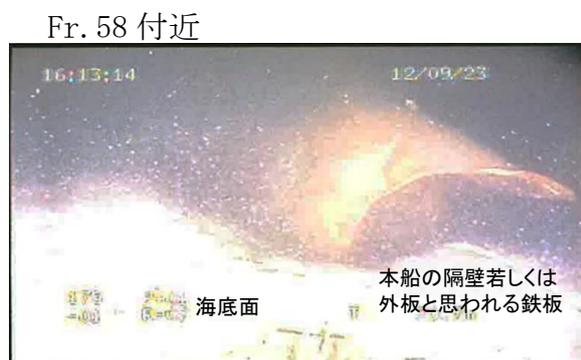
図10 B船損傷状況 (小型ROVによる撮影)

損傷状況は、Fr. 50 周辺から Fr. 70 周辺 (船成り (船首尾方向) 長さ約 12 m) の右舷ホールド側は、圧壊したと思われる隔壁等がホールド内側に向かって捲れ上がっている箇所があり、その他船体構造物が損傷し散乱している。特に右舷中央付近の損傷が大きいと思われる。

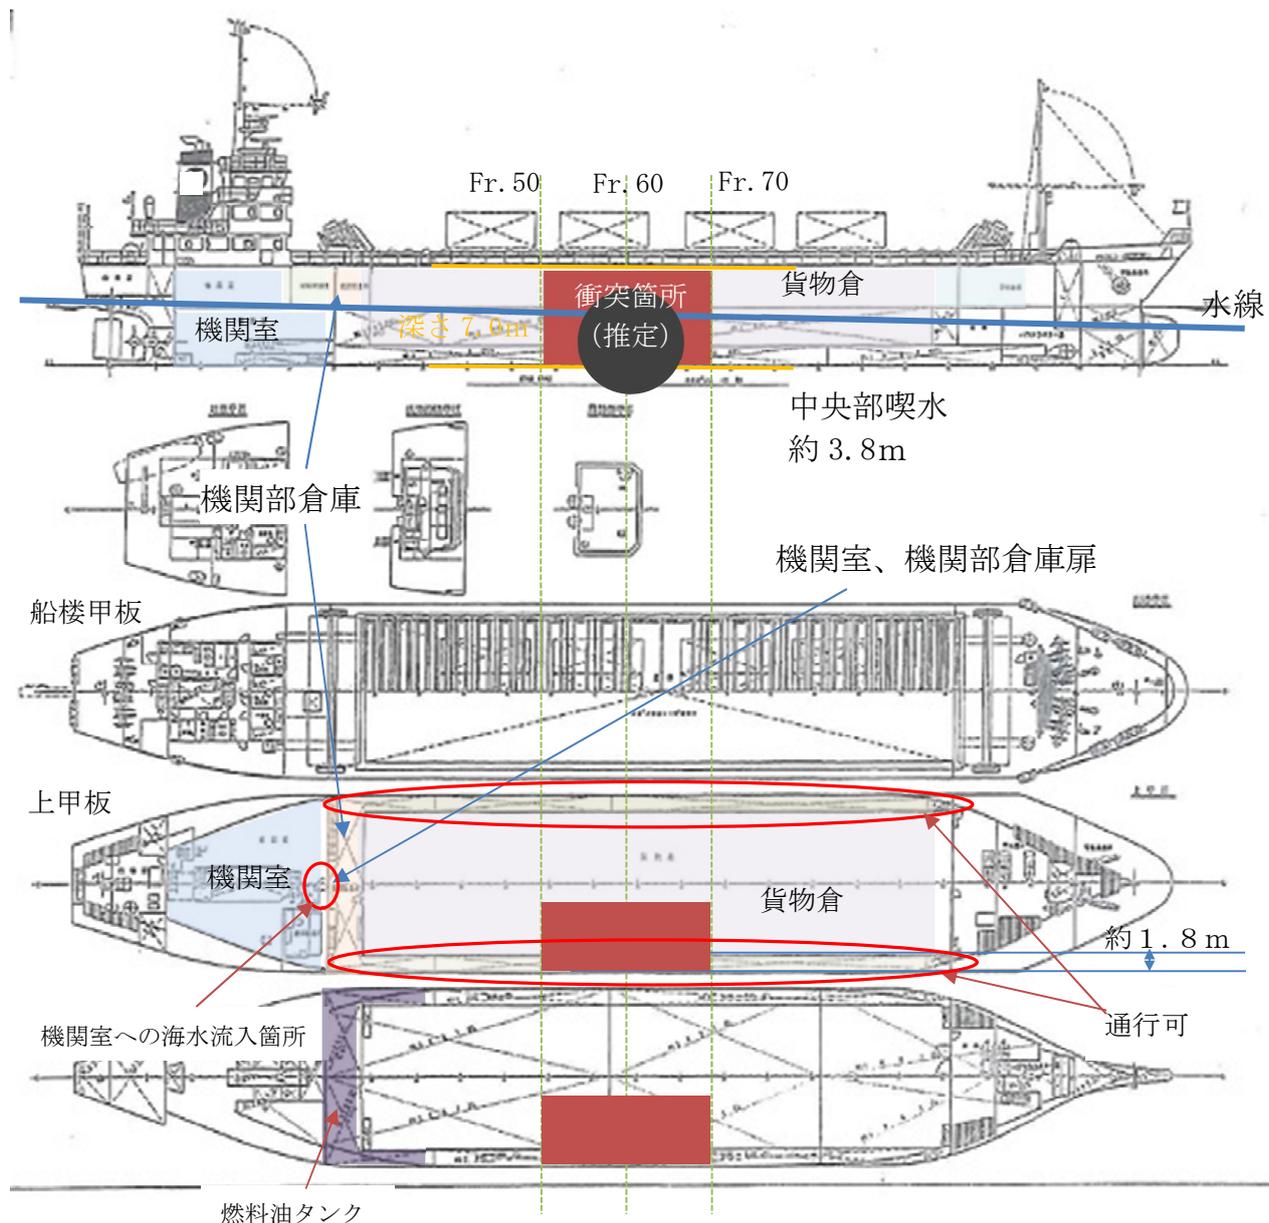
図 1 1 B 船損傷箇所概略図

B船の一般配置図、喫水状況及び沈没状況調査報告書の記載並びにA船の船首喫水、球状船首部の寸法及び損傷状況から、推定される衝突箇所を図11に示す。

本事故では、A船の船首部とB船の右舷中央部とがほぼ直角に衝突しており、A、B両船の喫水及び損傷状況（2.3図8及び図11）から、A船の球状船首部により、B船の右舷外板及び貨物倉の右舷側隔壁が圧壊して大破したものと考えられる。

2.3(2)図11及び2.7.1(3)に記述したように、B船の燃料油タンクは、機関部倉庫及び前記通路船尾側の下方に設けられている。衝突箇所が右舷中央部であったことから、同タンクは損傷せず、燃料油の流出はなかったものと考えられる。

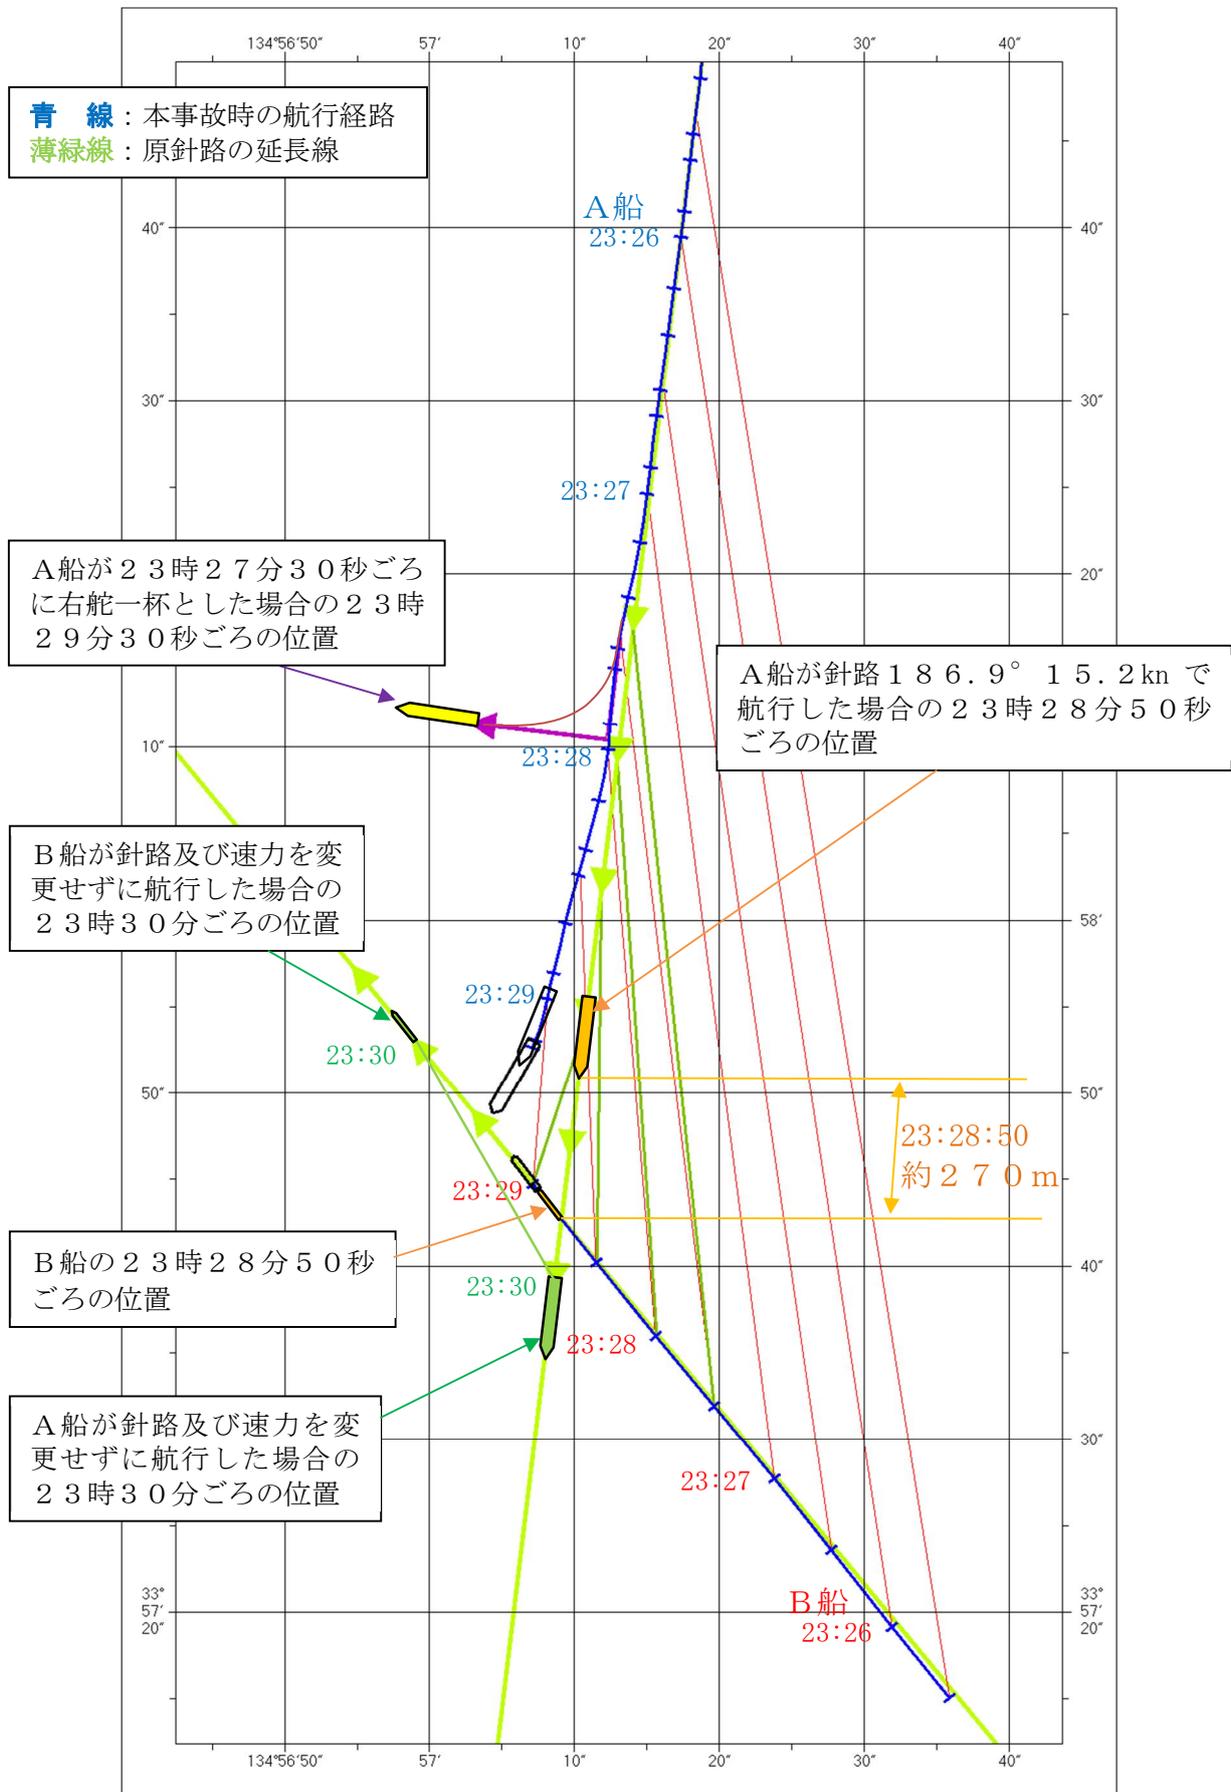
図20 A船が原針路及び原速力を継続した場合並びに右舵一杯とした場合の推算

A船の操縦性能表の記載（2.7.2(1)①）によれば、速力約14.7knで航行中に右舵一杯（舵角35°）を取った場合、右に90°旋回するまでの旋回縦距が185m、旋回横距が242m、所要時間が126秒であり、また、航海士A₁の発声後に右舵9°が取られた23時27分30秒ごろのB船との距離が約0.8Mであることから、この時点で右舵一杯を取っていれば、B船と十分な船間距離を保って衝突を避けることが可能であったものと考えられる。

なお、航海士A₁は、右舷方からの横切り船が複数あり、右転した場合それらの船舶との接近を早めることとなるので、通常どおりの避航操船が困難であったと回答したが、2.1.3(1)②に記述したように、本事故当時、A船と最も接近したB船以外の船舶であるC船は、CPA0.4～0.5Mで前路を左方に横切る状況であったことから、A船の右転に支障となる他船はいなかったものと考えられる。

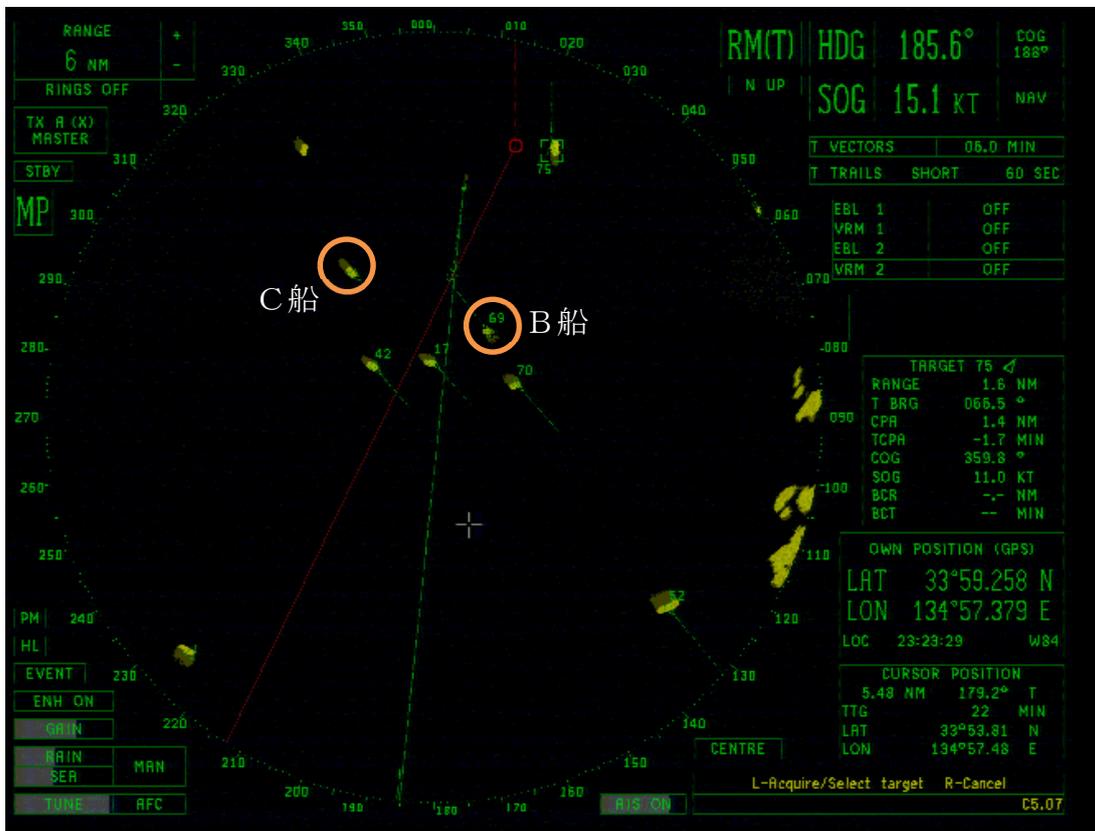
⑥ 23時23分29秒 (B船捕捉)

23時06分ごろ、B船との距離が約9.3Mとなり、レンジ内に入ったB船の船影が右舷レーダー画面に表示された(付図1 ④参照)。23時23分ごろに距離が約2.5MとなってB船が捕捉され、B船のTT番号及びベクトルが表示された(付図1 ⑥参照)。その後、B船に対する‘BOW CROSS 警報及びCPA/TCPA 警報’^{*11}(以下「接近警報」という。)が表1のとおり断続的に発せられた。

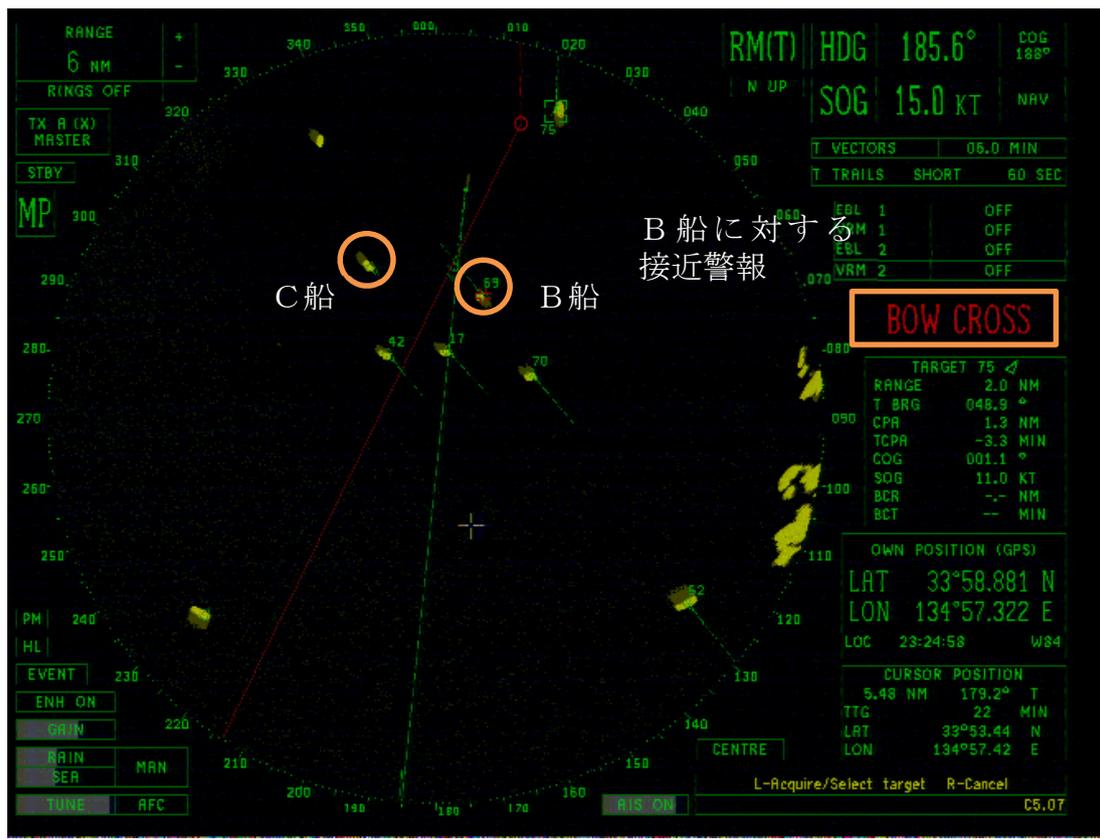
⑦ 23時24分58秒 (B船に対する接近警報表示)

B 船に対する
接近警報
