# 船舶事故調査報告書

| 事故の概要 | 遊漁船タマリスクは、無人で係留中、機関室から火災が発生した。<br>タマリスクは、機関室等に焼損を生じた。 |
| 事実情報<br>船種船名、総トン数<br>船舶番号、船舶所有者等<br>L×B×D、船質<br>機関、出力、進水等 | 遊漁船 タマリスク、9.25トン<br>200-26554北海道、株式会社タマリスク<br>12.53m（Lr）×3.18m×0.99m、FRP<br>ディーゼル機関、船内機、356.70kW、昭和52年5月 |

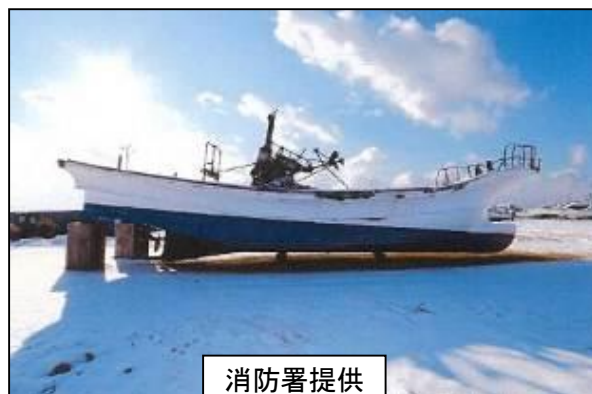
| 損傷 | 機関室等に焼損（全損） |

写真1 本船の事故後の状況（右舷側）

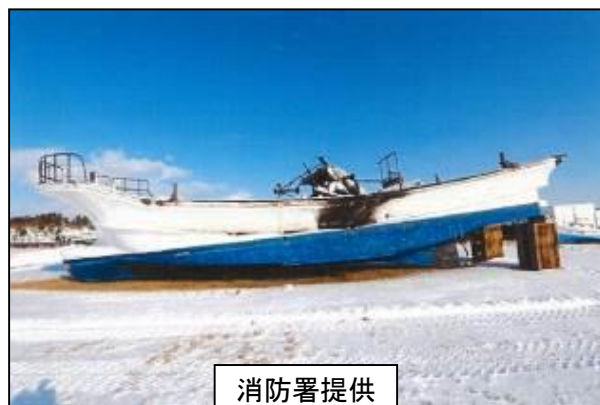
写真2 本船の事故後の状況（左舷側）

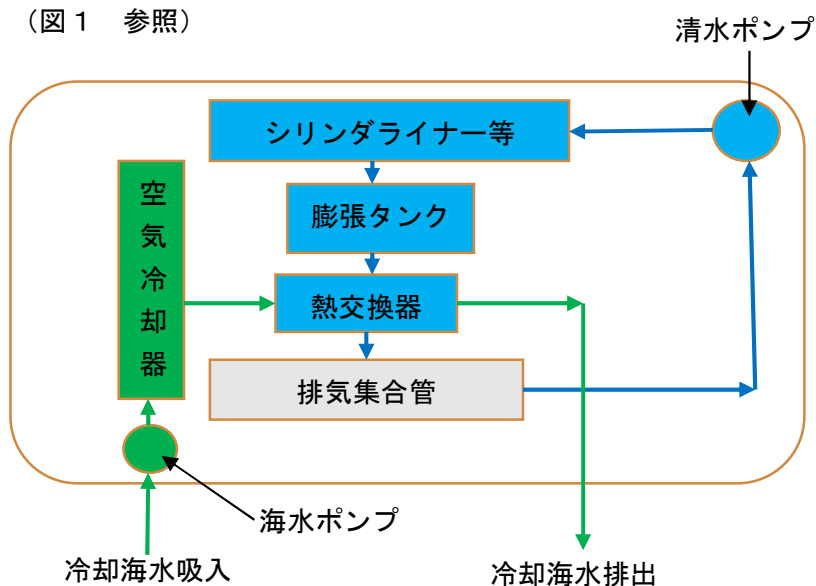
図1 主機の冷却水系統図

機関取扱説明書によれば、主機の海水及び清水の各冷却水系統は、主機各部の凍結による破損を防ぐ目的から同冷却水を抜く必要があり、また、冷却清水にはメーカーが推奨する不凍液を入れることによって、冷却清水の凍結を防止できることが記載されている。

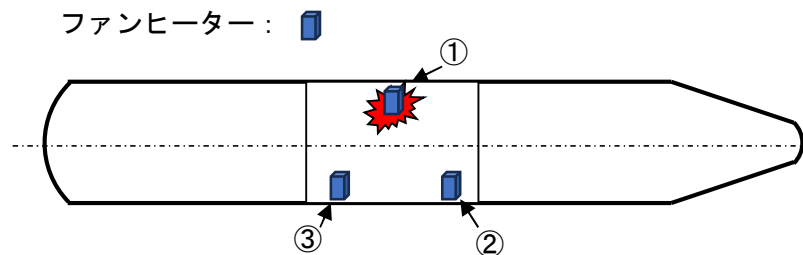
図２ 機関室内のファンヒーターの設置状況

機関室内は、ファンヒーターが左舷側（図２①）、右舷側船首部（図２②）及び右舷側船尾部（図２③）にそれぞれ１台ずつ置かれ、②及び③のファンヒーターは焼失しておらず、左舷側の①のファンヒーターは焼失して内部部品の焼け残りがあった。（図２、表１参照）

| 写真 | 状況 |
|---|---|
| | ファンヒーター（①）<br>左舷側に置かれていたが、焼失している。<br>内部部品の焼け残りは、取り除かれている。 |
| | ファンヒーター（②）<br>右舷側船首部に置かれており、一部焼けているが、残っている。 |

| | <div data-bbox="608 172 987 405" data-label="Image"> </div> <div data-bbox="1015 163 1404 342" data-label="Text"> <p>ファンヒーター（③）<br/>右舷側船尾部に置かれており、一部焼けているが、残っている。</p> </div> |
| <b>分析</b><br>乗組員等の関与<br>船体・機関等の関与<br>気象・海象等の関与<br>判明した事項の解析 | <p>あり<br/>なし<br/>なし</p> <p>本船は、マリーナで無人にして係留中、機関室から出火したものと考えられる。</p> <p>本船は、機関室内に置いていた自動運転中の３台のファンヒーターのうち、左舷側のファンヒーターが焼失していたことから、同ファンヒーターから出火した可能性があると考えられるが、物的証拠が乏しく、出火に至った状況を明らかにすることができなかった。</p> <p>船長は、次の目的で機関室内に３台のファンヒーターを置いて自動運転していたものと考えられる。</p> <p>(1) 機関室内を暖機して、主機の各冷却水が凍結するのを防止すること。</p> <p>(2) 主機の各冷却水の抜く手間を省くこと。</p> |

| <b>再発防止策</b> | <p>今後の同種事故等の再発防止に役立つ事項として、次のことが考えられる。</p> <ul style="list-style-type: none"> <li>・ 船長は、発航前などにおいて、主機の暖機運転を行うこと。</li> <li>・ 船長は、寒冷地において、主機の運転を長期間行わない場合には海水及び清水の各冷却水を排出すること又は機関製造業者が推奨する不凍液を冷却清水に投入すること。</li> </ul> |
