# 船舶事故調査報告書

運輸安全委員会（海事専門部会）議決

| 事故の概要 | <p>漁船第三<sup>わこう</sup>和光丸は、上越市柿崎漁港北北西方沖において、転覆した。</p> <p>第三和光丸は、船長が死亡し、船外機等に濡損を生じた。</p> |

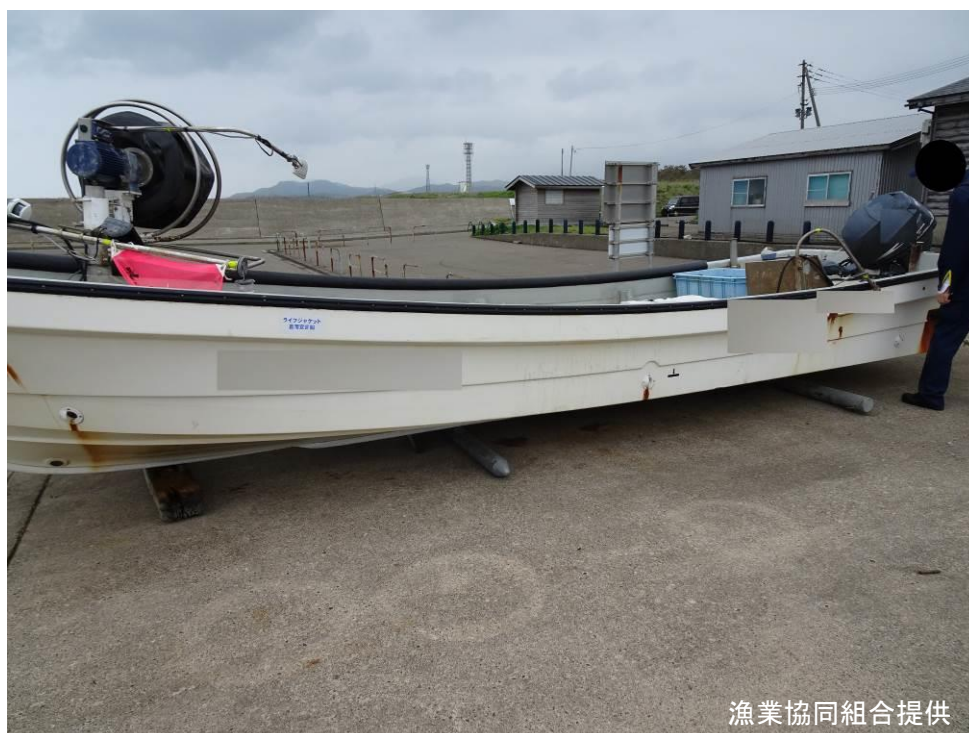
写真2 本船の状況

| | <p>上保安庁のダイバーが付近の海上及び船内を捜索したものの、船長は発見されなかった。</p> <p>本船は、6日06時ごろ僚船によってえい航され、柿崎漁港に陸揚げされた後、廃船処理となった。</p> <p>船長は、08時20分ごろ、捜索に当たっていた海上保安庁の巡視艇により、本船が発見された場所から北北東方沖2,900m付近で救命胴衣を着用してうつ伏せの状態に漂流しているところを救助されたが、その後、医師により、死亡推定時刻が5月5日夜頃で、死因が溺死と検案された。</p> <p>(付図1 事故発生場所概略図、写真2 本船の状況 参照)</p> |
| <p>その他の事項</p> | <p>漁業協同組合の担当者によれば、陸揚げされた本船を確認したところ、船体に他船との衝突痕はなかったものの、船外機のプロペラに刺し網が絡んだ状態であった。(写真1 参照)</p> <div data-bbox="743 795 1217 1151" data-label="Image"> </div> <p>写真1 本船のプロペラに絡まった刺し網の状況</p> <p>漁業協同組合の担当者によれば、刺し網の設置作業は、投入箇所を示すボンデン、瀬縄、錨を投入し、船体を微速前進で動かしながら刺し網を投入した後、他端に錨、瀬縄、ボンデンを投入するもので、設置作業は約10分から15分であった。</p> <p>本船の刺し網は、長さ約70m、幅約3mの刺し網を6枚つないで一張りとしていた。</p> <p>(図1 参照)</p> |
