# 船舶事故調査報告書

令和7年4月30日

| 事故種類 | 転覆 |
| 発生日時 | 令和4年9月5日 08時10分ごろ |

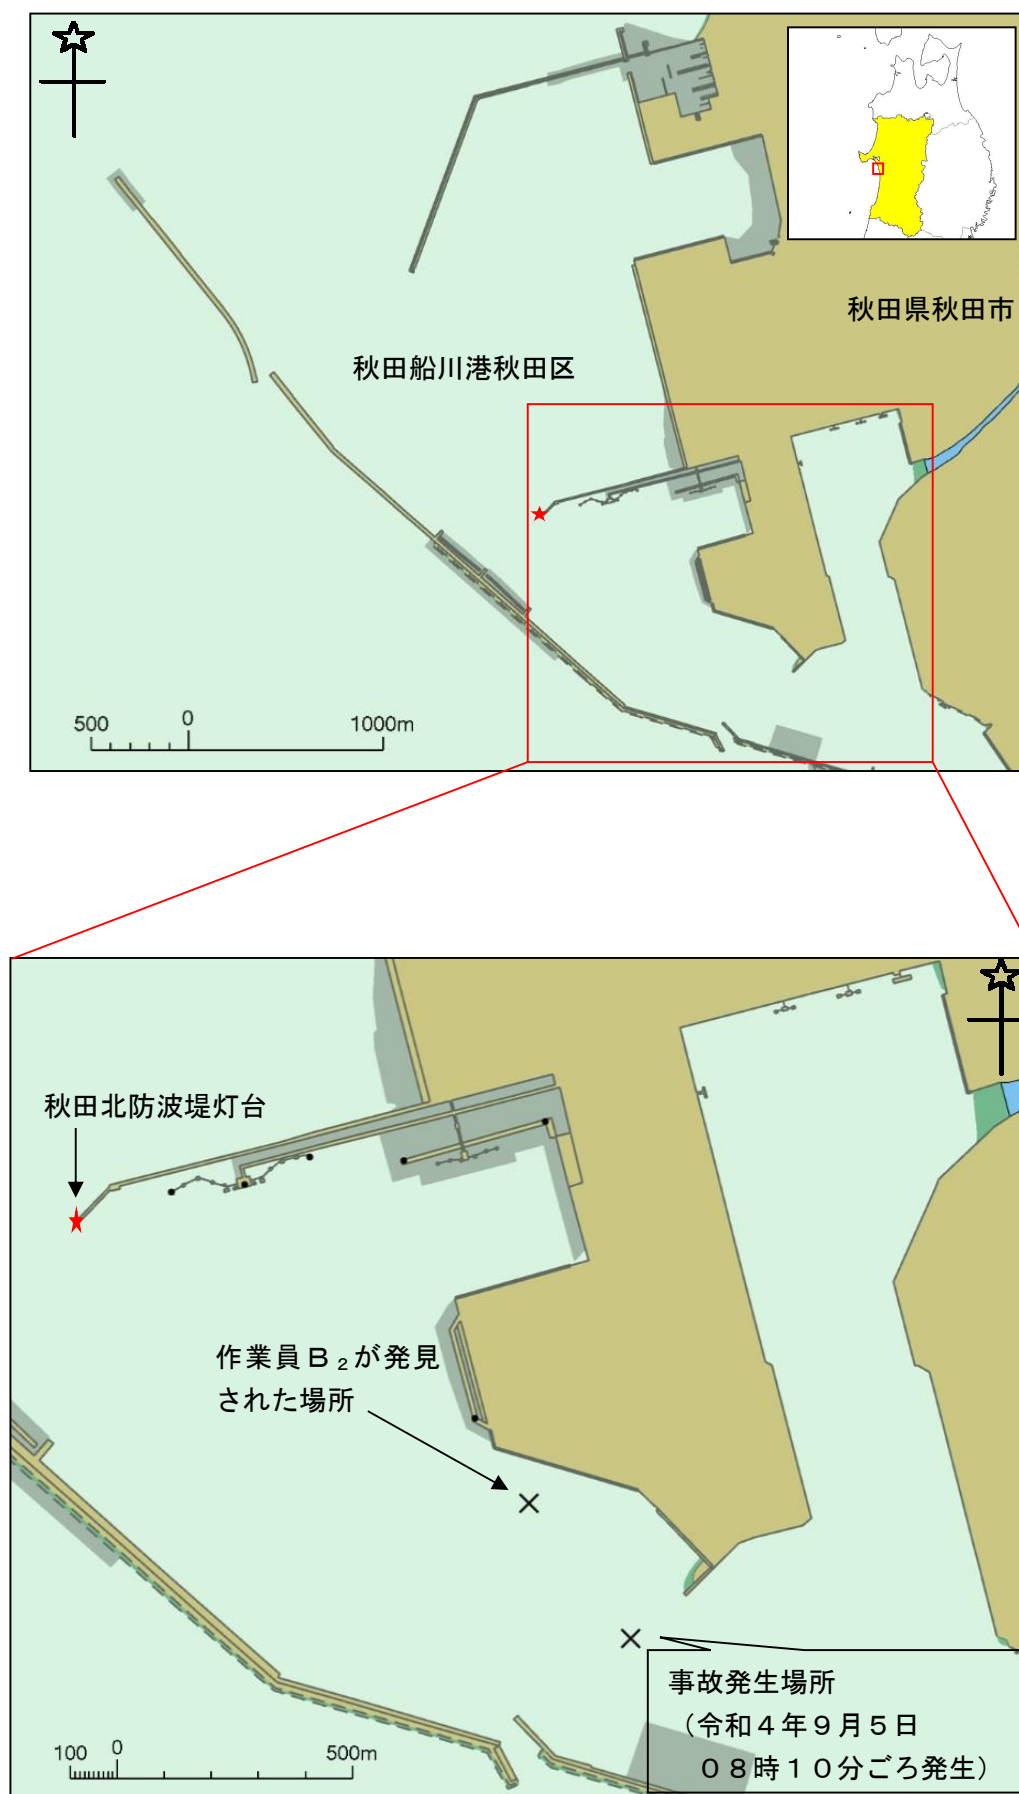
付図1 事故発生場所概略図

| | <p>B 船の左舷中央部付近にいた作業員の 1 人は、作業員 B<sub>2</sub> が D 船の左舷船尾部に腰を掛けて右手で船外機の操作に当たっていたところ、C 船の左舷側にいた D 船が急に前進し、C 船の前方に急旋回して進出した状況を認め、「ストップ、ストップ」と無線で合図を送った。</p> <p>船長 A は、作業員 B<sub>1</sub> 及び作業員 B<sub>2</sub> が C 船から D 船を引き離す作業を行っていたことを知らなかったが、無線を聞いて機関を中立とした。</p> <p>D 船は、左舷船尾部から浸水し、08 時 10 分ごろ転覆した。</p> <p>作業員 B<sub>1</sub> は、落水したものの、すぐに C 船の左舷側の防舷材のタイヤに<sup>つか</sup>掴まって、自力で船上に<sup>は</sup>這い上がった。</p> <p>作業員 B<sub>2</sub> は、海面から顔を出した状態で浮かんでいるところを発見され、C 船が救助に向かったものの、救助する直前に海中に沈み、行方不明となった。</p> <p>B 船に乗船していた現場監督（副）が、本事故の発生を海上保安庁に通報した。</p> <p>C 船は、転覆した D 船をえい航し、B 船に横付けした。</p> <p>作業員 B<sub>2</sub> は、その後、搜索に当たっていた A 社の所属船によって、9 月 7 日 14 時 30 分ごろ、本事故発生場所から北西方 370 m 付近の海上で発見されて引き揚げられた後、医師により、死亡推定時刻が 9 月 5 日午前頃で、死因が溺水と検案された。</p> <p>（付図 1 事故発生場所概略図、写真 1 D 船の状況 参照）</p> |

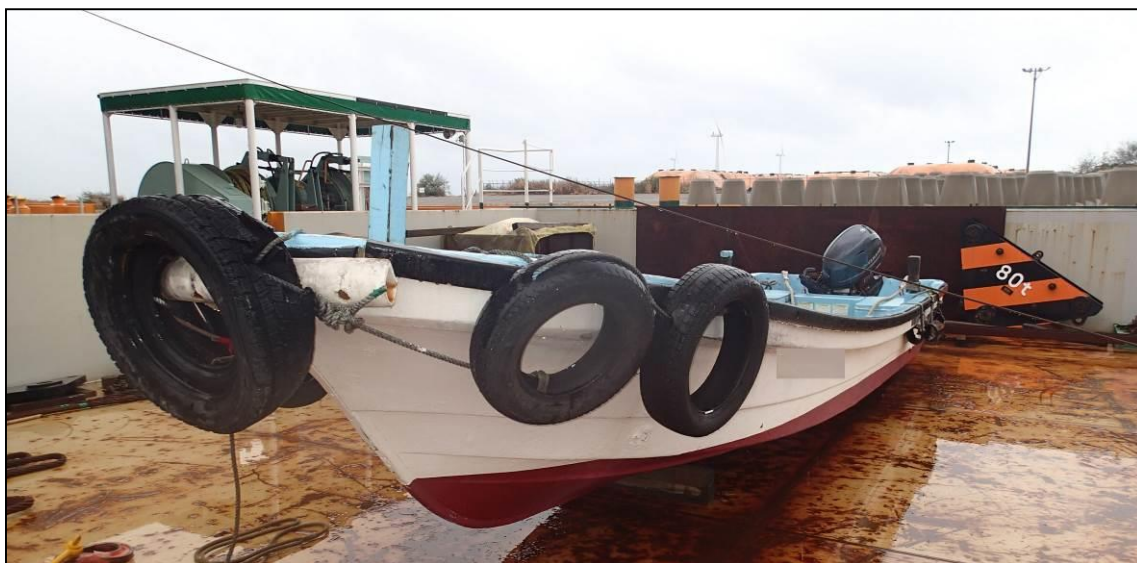
写真1 D船の状況

| 乗組員等に関する情報 | <div>A 船団長兼船長 57歳</div> <div>一級小型船舶操縦士・特殊小型船舶操縦士・特定</div> <div>免許登録日 平成2年2月9日</div> <div>免許証交付日 令和2年1月22日</div> <div>(令和7年4月12日まで有効)</div> <div>B 作業員B<sub>1</sub> 36歳</div> <div>一級小型船舶操縦士</div> <div>免許登録日 令和3年6月4日</div> <div>免許証交付日 令和3年6月4日</div> <div>(令和8年6月3日まで有効)</div> <div>作業員B<sub>2</sub> 37歳</div> <div>一級小型船舶操縦士</div> <div>免許登録日 平成21年8月24日</div> <div>免許証交付日 令和3年9月15日</div> <div>(令和8年9月14日まで有効)</div> <div>現場監督 30歳</div> <div>海技免状等なし</div> | | | | | | | | | | | | | | | | | | | | | | | | | | | | | | |
|---|---|---|---|---|---|---|---|---|---|---|---|---|---|---|---|--|---|---|---|---|---|---|---|---|---|---|---|---|---|---|---|
| 損傷 | A なし<br>B なし<br>C なし<br>D 船外機の濡損等 | | | | | | | | | | | | | | | | | | | | | | | | | | | | | | |

左舷船首方より撮影

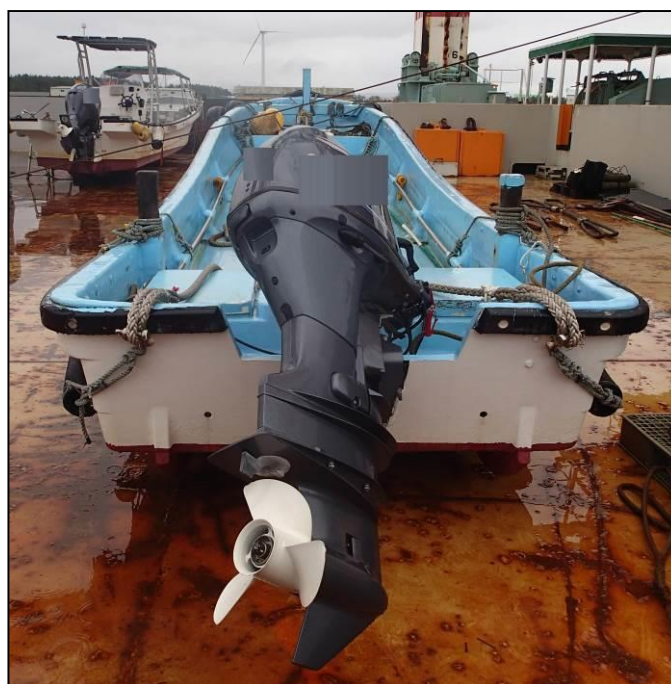
船尾方より撮影
