船舶事故調査報告書

事故種類	乗組員負傷
発生日時	令和6年7月2日 08時25分ごろ
発生場所	青森県八戸市八戸港 豊洲四等三角点から真方位247° 1,490m付近 （概位 北緯40° 31.9′ 東経141° 29.8′）
事故の概要	漁船第三十 ^{しんせい} 新生丸は、着岸作業中、乗組員1人が係留索に右手を巻き込まれて負傷した。
事故調査の経過	令和6年8月7日、本事故の調査を担当する主管調査官（仙台事務所）を指名した。 なお、後日、1人の地方事故調査官を新たに指名した。 原因関係者から意見聴取を行った。
事実情報 船種船名、総トン数 船舶番号、船舶所有者等 L×B×D、船質 機関、出力、進水等	漁船 第三十新生丸、143トン 129668、嶋脇漁業株式会社（A社） 31.52m（Lr）×7.00m×4.63m、鋼 ディーゼル機関、713kW、昭和61年6月16日 （写真1 参照）

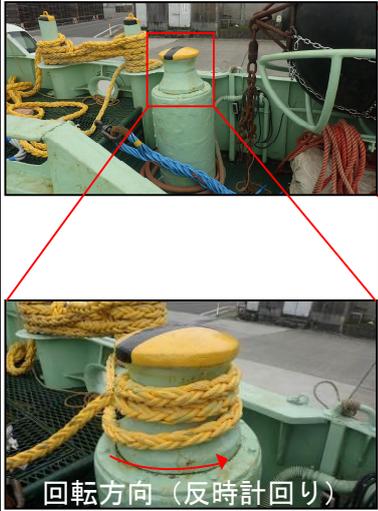
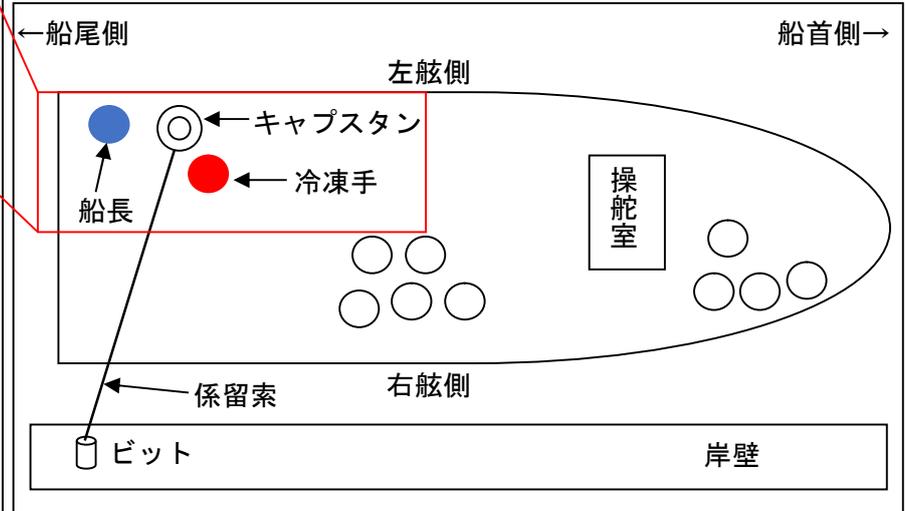
<p>図1 本事故当時の乗組員の配置及び巻取り状況概略図</p>

<p>損傷</p>	<p>なし</p>
<p>気象・海象</p>	<p>気象：天気 晴れ、風向 西南西、風力 3～4、視界 良好 海象：海上 平穏</p>
<p>事故の経過</p>	<p>本船は、船長、漁労長及び冷凍手ほか9人（日本国籍4人、インドネシア共和国籍5人）が乗り組み、船体整備作業のため、令和6年7月2日07時50分ごろ係留地である八戸市内の第二魚市場前の岸壁を離岸し、同市内の造船所の岸壁に向かった。</p> <p>本船は、着岸予定岸壁付近に到着し、船首を北方に向け、後進しながら、右舷付けで着岸することとした。</p> <p>操舵室で操船に当たっていた漁労長は、本船の右舷船尾部が岸壁に接近したところで、船尾甲板で配置に就いていた乗組員に船内マイクでサンドレッド（係留索を岸壁などに送るために使用する先端に重りの付いた導索）を岸壁に投げて係留索を送るよう指示した。</p> <p>船長は、操舵室で漁労長の補佐に当たっていたが、指示を受けた乗組員（インドネシア共和国籍）がサンドレッドを岸壁に向かって投げたものの届かなかったので、船尾甲板に移動して自ら再度サンドレッドを岸壁に向かって投げた後、キャプスタン（係留索等の巻上機）が設置されている左舷船尾甲板に移動し、そのまま係留索の巻取り作業に当たることとした。</p> <p>冷凍手は、サンドレッドが岸壁に届いたので、係留索の巻取り作業が始まると思い、船尾甲板上を右舷側から左舷側に移動した。</p> <p>漁労長は、岸壁にいた造船所の担当者が係留索の他端をビット（係船柱）に掛けたのを確認した後、船内マイクで乗組員に同索の巻取りを指示した。</p> <p>（図1 参照）</p>

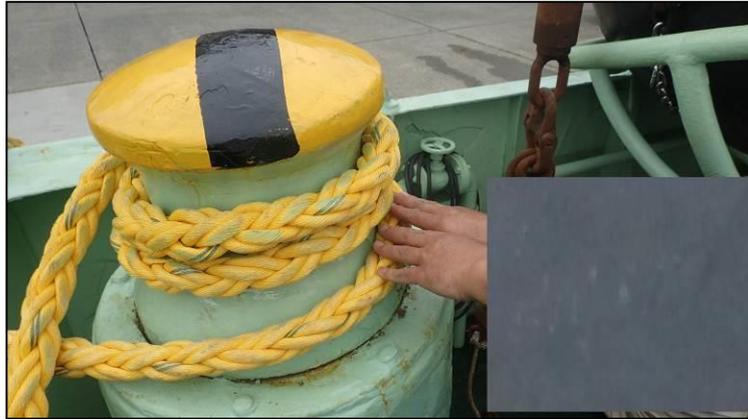
写真2 冷凍手の作業状況(概略)

冷凍手は、甲板上にいた乗組員がキャプスタンの電源を入れて係留索の巻取り作業が始まり、キャプスタンの至近に移動して、係留索が重ね巻きにならないように、軍手を着用した手で自ら係留索を整えようとして回転しているキャプスタンのドラムに手を掛けたところ、08時25分ごろ、キャプスタンに巻かれていた係留索の間に右手が巻き込まれた。(写真2参照)

冷凍手は、とっさに右手を引き抜こうとしたが引き抜くことができず、左舷舷側の構造材とキャプスタンとの間に体が引き込まれていった。

本船は、着岸作業中、係留索を巻き込んでいた際、冷凍手が、係留索を整えようとして回転しているキャプスタンのドラムに手を掛けたことから、軍手を着用していた右手の指先部分が係留索の隙間に挟まって、キャプスタんに巻かれていた係留索の間に右手が巻き込まれて負傷したものと考えられる。

冷凍手は、回転中のキャプスタンのドラムに手を掛けて係留索を整えることの危険性についての認識が足りなかったものと考えられる。

<p>挟まって、キャプスタンに巻かれていた係留索の間に右手が巻き込まれたことにより発生したものと考えられる。</p>
<p>再発防止策</p>	<p>船長は、本事故後、次の措置を講じた。</p> <ul style="list-style-type: none"> ・ 非常時に速やかにキャプスタンの回転を停止できるよう、リモコンをキャプスタンのそばに設置した。(写真3参照) <div data-bbox="632 412 1339 779" data-label="Image"> </div> <p style="text-align: center;">写真3 本事故後にリモコンを置いている場所</p> <p>今後の同種事故等の再発防止及び被害の軽減に役立つ事項として、次のことが考えられる。</p> <ul style="list-style-type: none"> ・ 離着岸作業に当たる乗組員は、回転中のキャプスタンで係留索の巻き状態を整える場合、手を巻き込まれるおそれがあるので、一旦キャプスタンを停止してから作業を行うこと。 ・ 離着岸時などで甲板作業を指揮する乗組員は、他の乗組員が危険な行為を行わないよう常に作業状況を監視すること。

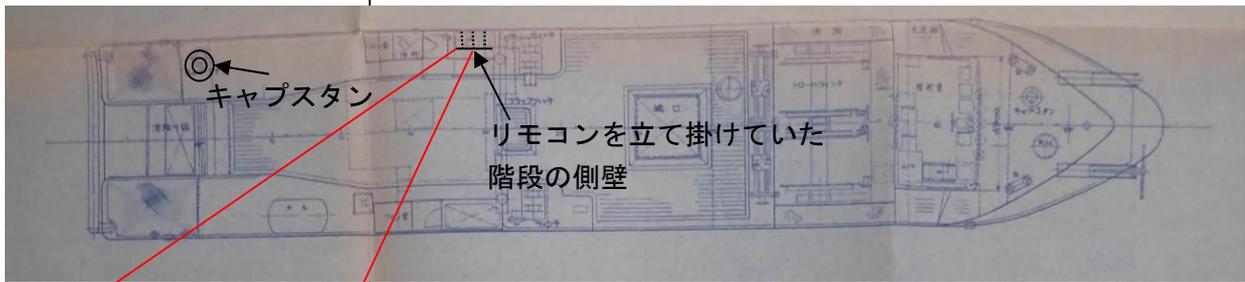
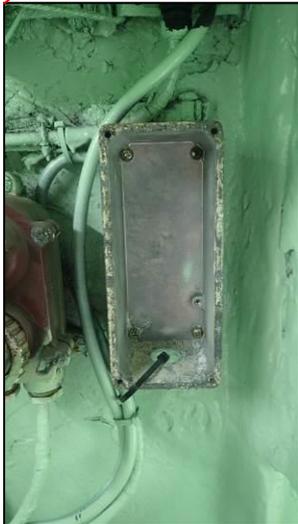
図2 キャプスタンのリモコンが置かれていた場所

船長は、本事故時、ふだんと同様にキャプスタンのリモコンを離れた場所に置いたまま作業を行った。(図2参照)

リモコンを立て掛けていた階段の側壁

船長は、巻取り作業に対してふだんからの慣れがあり、油断して安全への配慮が足りなかったことから、ふだんと同様にキャプスタンのリモコンを離れた場所に置いたまま巻取り作業を行ったものと考えられる。
