# 船舶事故調査報告書

令和7年4月23日  
 運輸安全委員会（海事専門部会）議決  
 委員 伊藤 裕 康（部会長）  
 委員 上野 道 雄  
 委員 高橋 明 子

| 事故種類 | 衝突 |
| 事故の概要 | 遊漁船第十五すずえい丸は、南進中、また、漁船 <sup>かいじん</sup> 海神丸は、船首を南方に向けて漂泊中、両船が衝突した。<br>海神丸は、船長及び乗組員1人が負傷し、右舷船尾部外板に亀裂等を生じ、また、第十五すずえい丸は、左舷船首部に破口等を生じた。 |

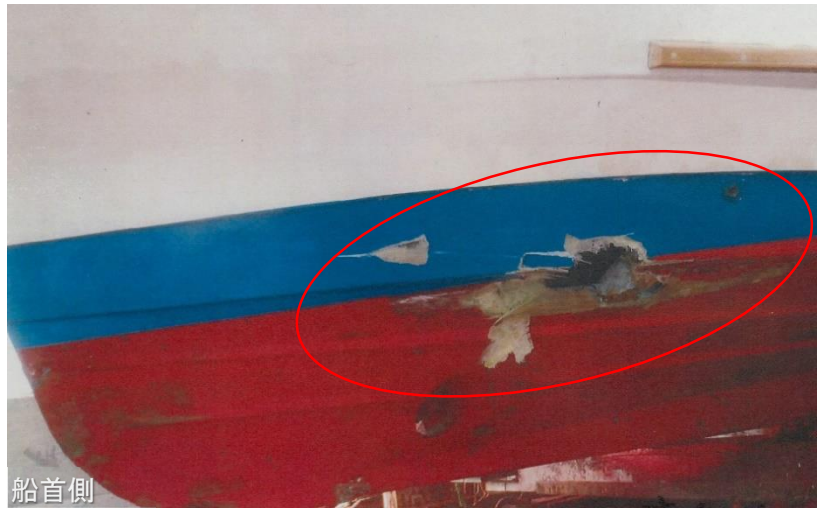
写真3 A船損傷箇所

| 損傷 | <p>A 左舷船首部に破口及び擦過傷（写真3参照）</p> |

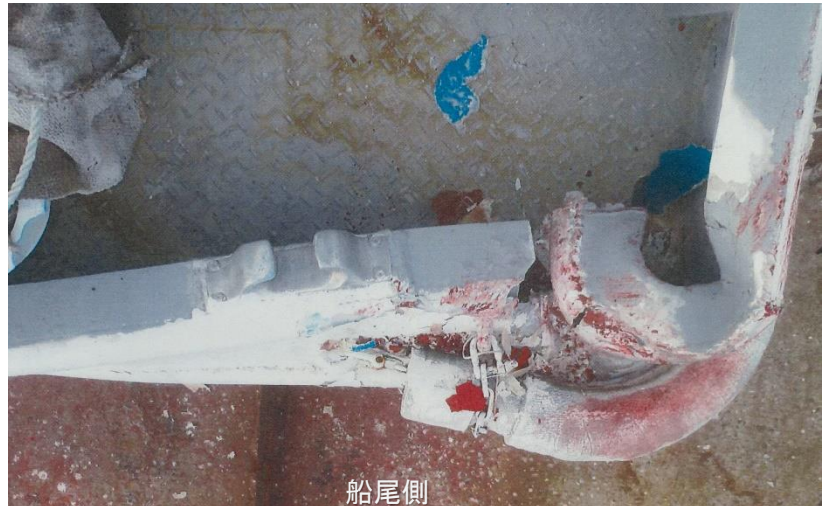
写真4 B船損傷箇所

B 右舷船尾部外板に亀裂及び擦過傷（写真4参照）、右舷操舵室ドア枠等に曲損

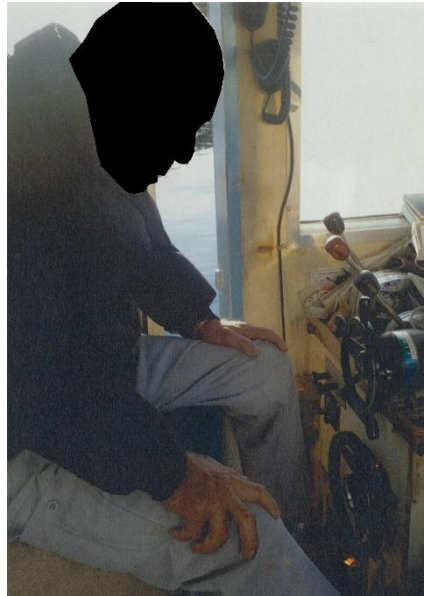
写真5 視線を足下に向けた状況

船長Aは、B船までまだ距離があると思い、南進を続けていたところ、操縦席の足下にあった釣り用具などが気になったので、右手は舵輪に、左手は操縦レバーに置いた体勢から視線を足下に向けて、操縦レバーから離れた左手や左足で片付けた後、ふと顔を上げた際、B船

の至近に接近していることを認めた。(写真5、6参照)

| 再発防止策 | <p>今後の同種事故等の再発防止に役立つ事項として、次のことが考えられる。</p> <ul style="list-style-type: none"> <li>・ 小型船舶の船長は、航行中、操船以外のことに意識を向け過ぎず、常時周囲の適切な見張りを行うこと。</li> <li>・ レーダーを備えた小型船舶の船長は、目視だけでなくレーダーを有効に活用し、常時適切な見張りを行うこと。</li> <li>・ 漂泊する小型船舶の船長は、接近する他船を認めた場合、継続的に他船の動静に注意を払い、余裕のある時機に注意喚起を行ったり、必要に応じて機関を始動して移動したりするなど衝突を避ける措置を採ること。</li> <li>・ 船長は、海上で事故が発生した場合には、事故現場から速やかに海上保安庁に通報すること。</li> </ul> |

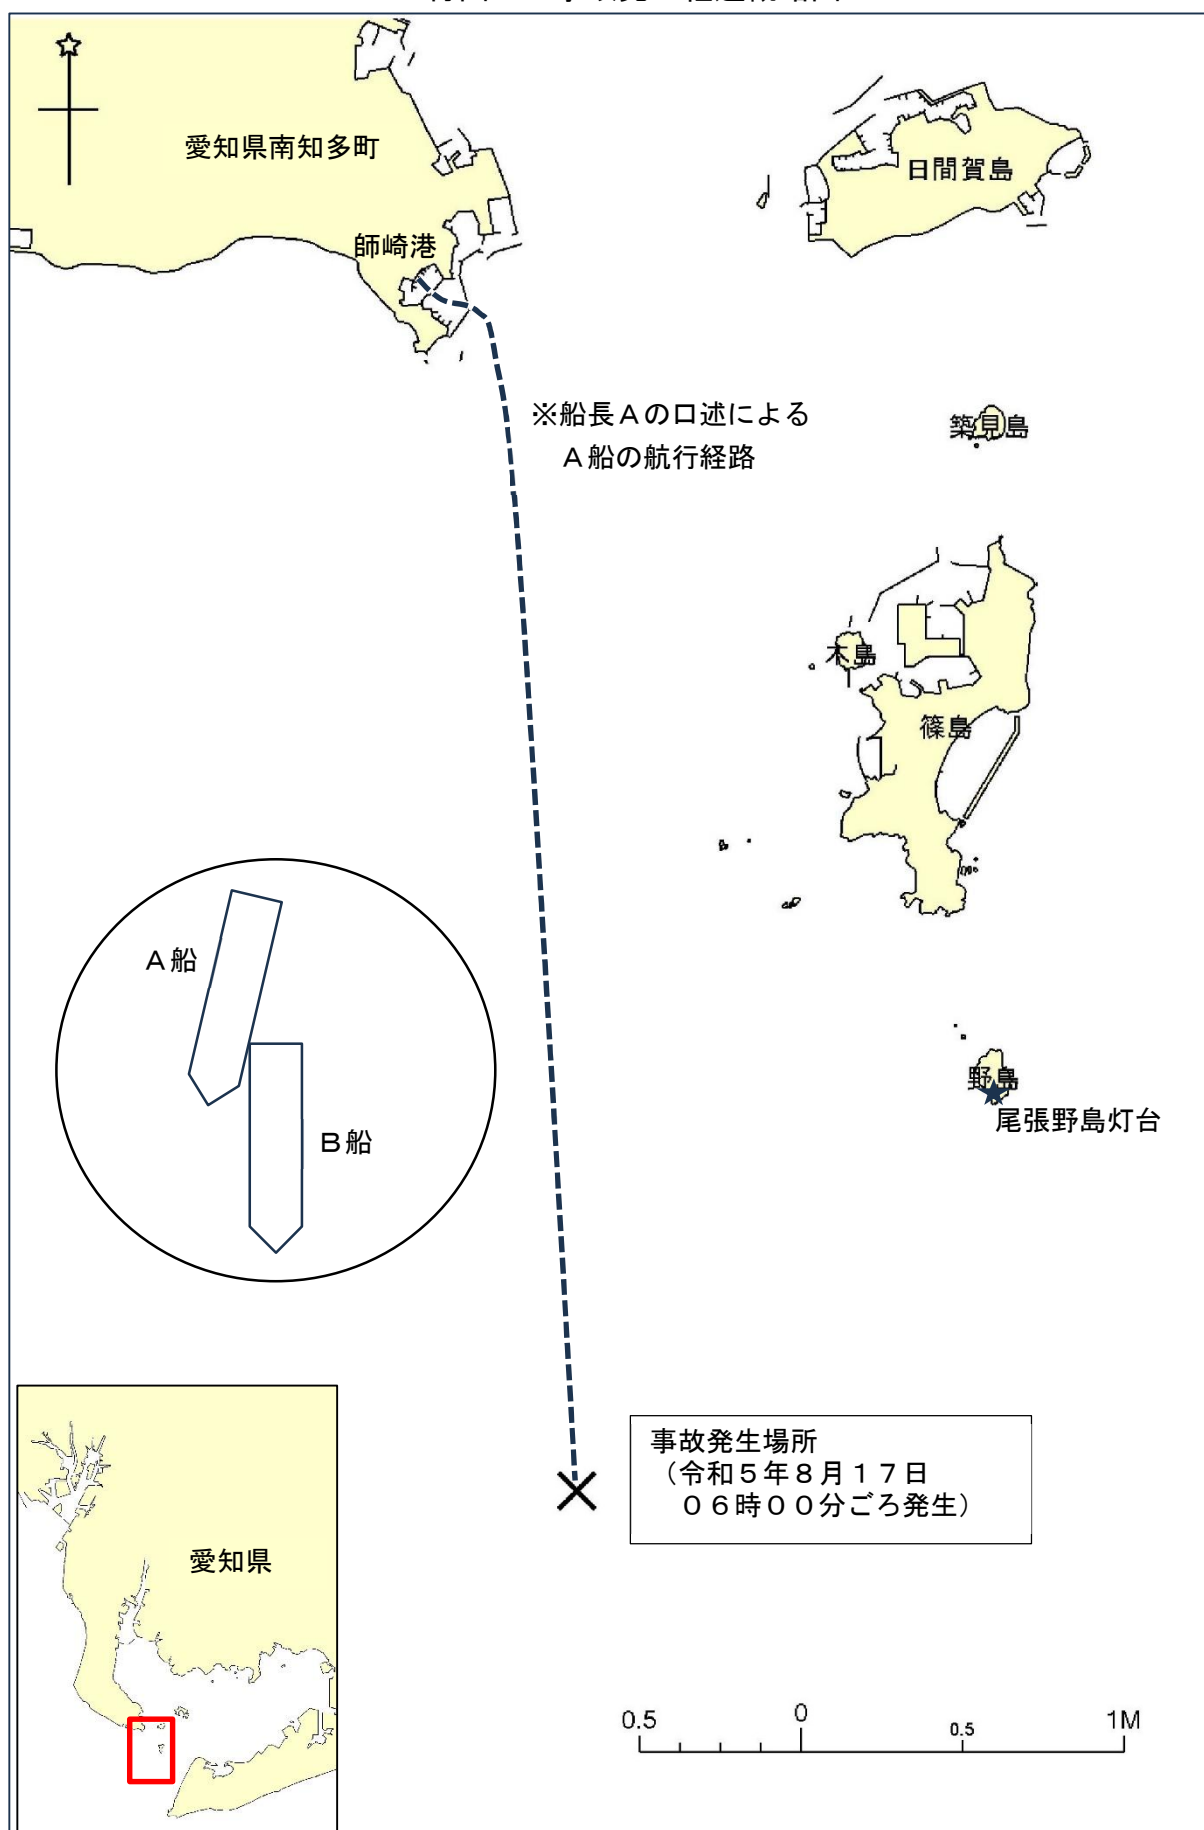
付図1 事故発生経過概略図

| | <p>船長Bは、乗組員の安全と機関室への浸水の有無を確認した後、自力航行で師崎港に帰航した。</p> <p>船長B及び乗組員B<sub>2</sub>は、身体に痛みがあったので、師崎港に帰航後、医療機関を受診したところ、船長Bが頸部挫傷と、乗組員B<sub>2</sub>が頸部捻挫とそれぞれ診断された。</p> <p>(付図1 事故発生経過概略図 参照)</p> |

| | <p>の、足下にあった釣り用具などが気になり、前方の見張りを行っていなかったため、B船に対する避航動作が遅れ、また、船長Bが、南進するA船を認めていたものの、B船の東側を通過する針路に見えたので、船首甲板上で海水をくみ取る作業を継続し、A船の動静に注意を払わなかったため、接近するA船に気付かず、両船が衝突したものと考えられる。</p> |
