# 船舶事故調査報告書

令和7年4月23日

運輸安全委員会（海事専門部会）議決

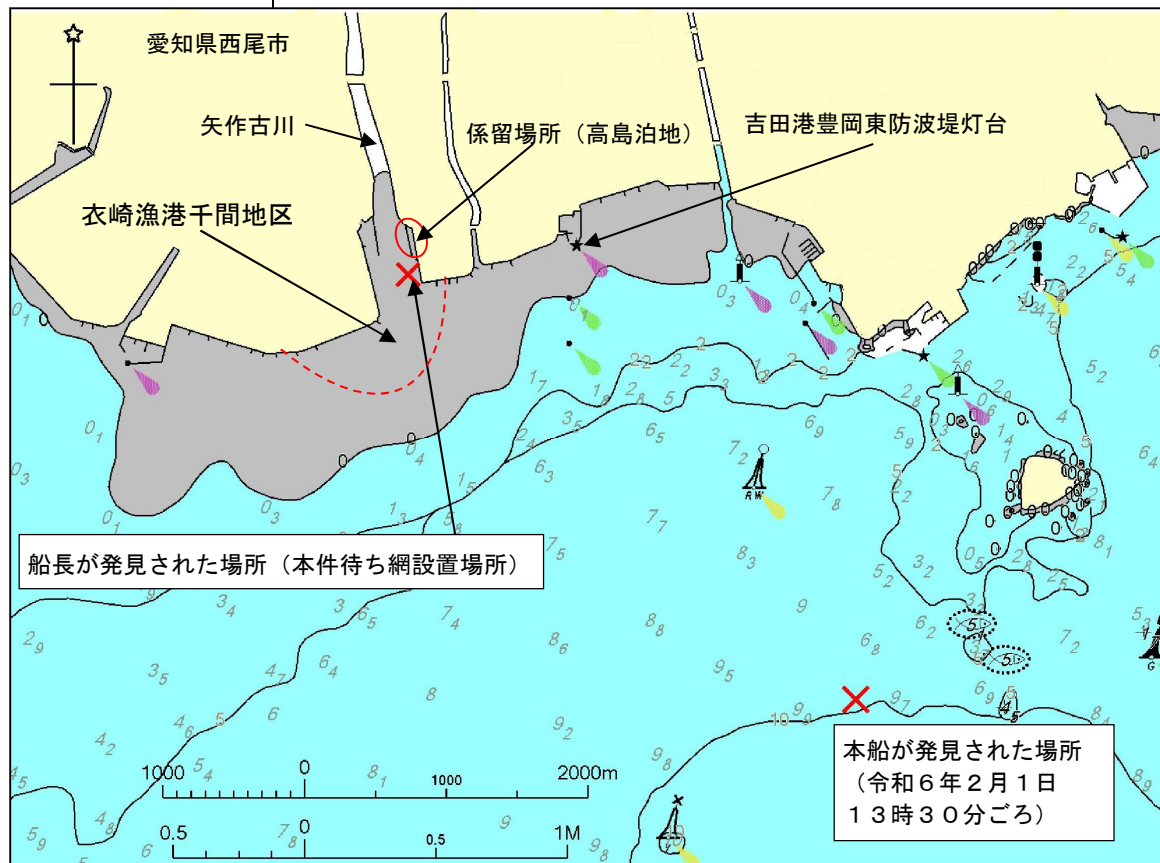
図1 事故発生場所概略図

| 事故の経過 | <p>船長は、令和6年2月1日06時30分ごろ起床し、その後、自宅を出た。</p> <p>船長が所属する漁業協同組合の組合員で漁師仲間の船長（以下「僚船船長A」という。）は、しらすうなぎの待ち網漁の目的で、11時35分ごろ、本船及び自船の係留地である衣崎漁港千間地区高島泊地（以下「係留場所」という。）に到着した。</p> <p>僚船船長Aは、船長の車が係留場所に停めてあり、本船がいなかったため、船長は、既にしらすうなぎの待ち網（以下「本件待ち網」という。）設置場所に向かったと思い、沖合が見渡せる堤防から本船を探したが、確認することができなかった。</p> <p>僚船船長Aは、本船が確認できないので船長の安否が気になり、心当たりの場所を探したものの、船長を見つけることができなかった。</p> <p>僚船船長Aは、係留場所に戻ったところ、別の漁師仲間2人（以下「僚船船長B」及び「僚船船長C」という。）がいたので本船が見当たらないことを相談し、海上保安庁に通報した。</p> <p>僚船船長Aは、自船に僚船船長Bを乗せ、13時00分～13時30分ごろ搜索の目的で係留場所を出港し、本件待ち網設置場所に向かった。</p> <p>僚船船長Aは、係留場所から約100m～200m沖の本件待ち網設置場所に到着し、本件待ち網のロープに絡まった状態の船長を海中に発見して、僚船船長Bと共に自船に引き揚げ、係留場所まで帰航した。</p> <p>船長は、救急車で病院に搬送されたものの医師により死亡が確認され、その後、死因が溺水、死亡推定時刻が14時08分ごろと検案された。</p> <p>本船は、13時30分ごろ、本件待ち網設置場所から南東方沖約2.4海里（M）付近の海上で、無人の状態で漂流中のところを搜索に当たっていた巡視艇に発見され、衣崎漁港千間地区沖までえい航された後、船長が所属する漁業協同組合の漁船に引き継がれ、係留場所までえい航された。</p> <p>（図1 参照）</p> |

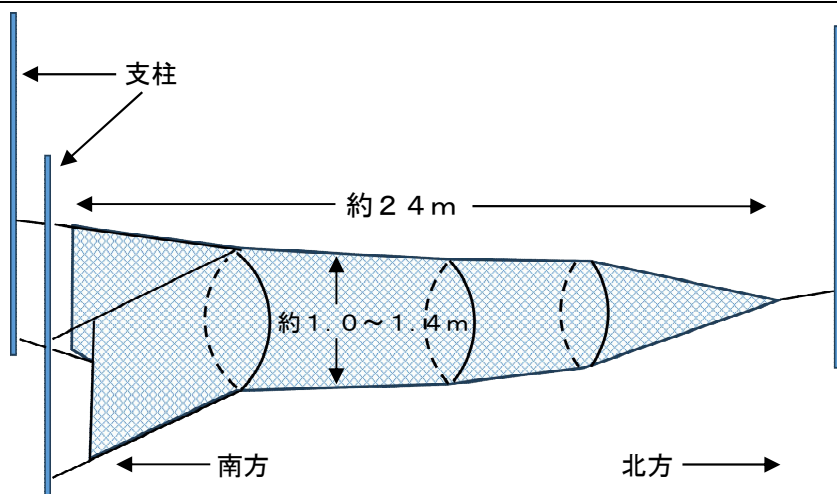
図2 本件待ち網

本件待ち網は、筒状の網（長さ約24m、直径約1.0～1.4m）を支柱（待ち網を固定するために海底に設置している棒）に固定し、矢作古川を上るしらす<sup>やはぎふる</sup>うなぎを獲るために南方に開口部を向けて設置するものであった。（図2参照）

船長が発見された際、本件待ち網は、北方の支柱に固定され、南方の支柱には固定されていない状態であった。

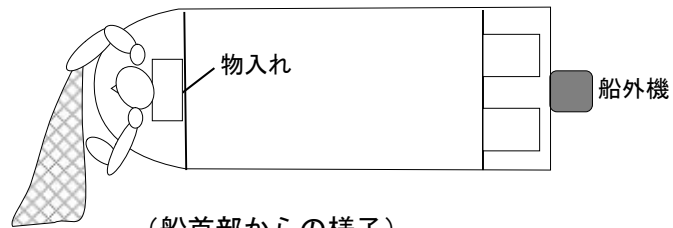
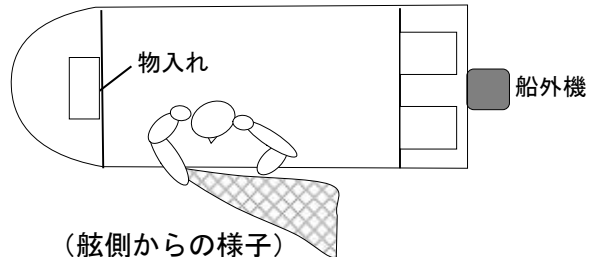
図3 待ち網の設置作業

船長の家族によれば、本件待ち網の設置作業は、本船を漂泊して行い、その際、船長は、本件待ち網がプロペラに絡まないように船尾部以外の場所で作業を行っていたとのことであった。

船長は、始めに北方の支柱に本件待ち網を取り付け、漂泊させた本船で、南方に移動しながら本件待ち網を海中に入れて設置作業を行っていた。

船長は、船首部や舷側で立って作業を行ったり、上半身を乗り出したりした体勢で本件待ち網の設置作業を行っていた。

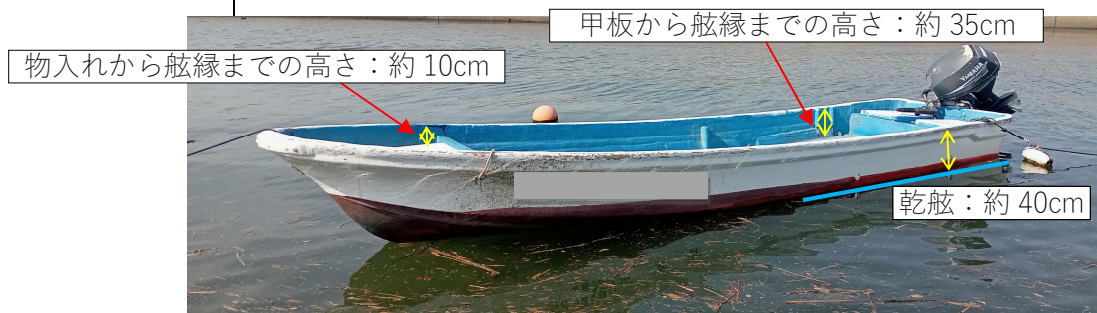
写真1 本船

本船は、和船型の船外機船であった。

本船の甲板から舷縁頂部までの高さは約35cm、船首部の物入れのある一段高くなっている場所から舷縁頂部までの高さは約10cm、船尾部の乾舷は約40cmであった。

本船は、船体に他船と衝突したような痕跡が認められず、縄ばしご等の海面からの乗込設備が取り付けられていなかった。
