## 船舶事故調査報告書

令和7年6月4日  
 運輸安全委員会（海事専門部会）議決  
 委員 伊藤 裕 康（部会長）  
 委員 上野 道 雄  
 委員 高橋 明 子

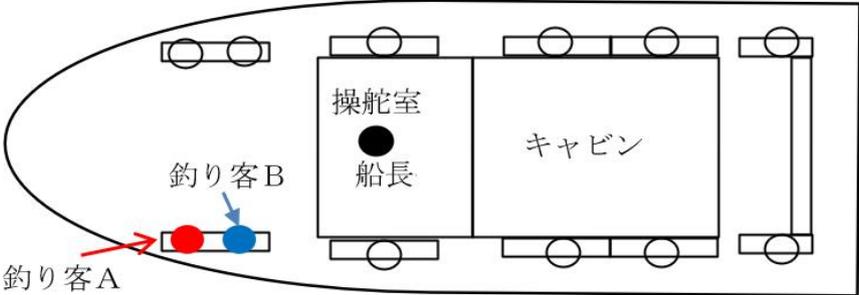
(令和10年3月25日まで有効) 釣り客A 44歳
死傷者等	重傷 1人(釣り客A)
損傷	なし
気象・海象	気象：天気 曇り、風向 北西、風力 3、視界 良好 海象：波向 北西、波高 約1.0～2.0m
事故の経過	<p>本船は、船長が1人で乗り組み、釣り客Aほか釣り客11人を乗せ、遊漁の目的で、令和5年7月19日18時00分ごろ立石岬北西方沖の釣り場に向けて敦賀市浦底の係留地を出航した。</p> <p>釣り客Aは左舷船首部の椅子の船首側に、釣り客Aの知人の釣り客(以下「釣り客B」という。)はその船尾側にそれぞれ左舷方を向いて腰を掛けていた。(図1参照)</p> <p style="text-align: right;">○その他の釣り客</p>

<p style="text-align: center;">図1 釣り客等の位置</p> <p>操舵室で手動操舵により操船していた船長は、立石岬南東方を約12～13ノット(kn)の速力(対地速力、以下同じ。)で北西進中、船首方からの高さ約1.0～1.5mの波を認め、18時15分ごろに10kn以下に減速したが、釣り客A及び釣り客Bは、船体が大きく動揺した際にそれぞれ座っていた椅子から甲板上に飛ばされた。</p> <p>飛ばされた後、釣り客Aは、椅子に腰を掛けていると船外に飛ばされるかもしれないと思い、椅子に座らずに船首部両舷の椅子の間の甲板上に座っていた。</p> <p>釣り客Bは、操舵室付近まで飛ばされ、ポールに<sup>つか</sup>まっていたところ、右舷船首部の椅子に座っていた釣り客2人も椅子から落ちて、甲板上に座って同椅子に掴まっているのを見た。</p> <p>(写真2 参照)</p>

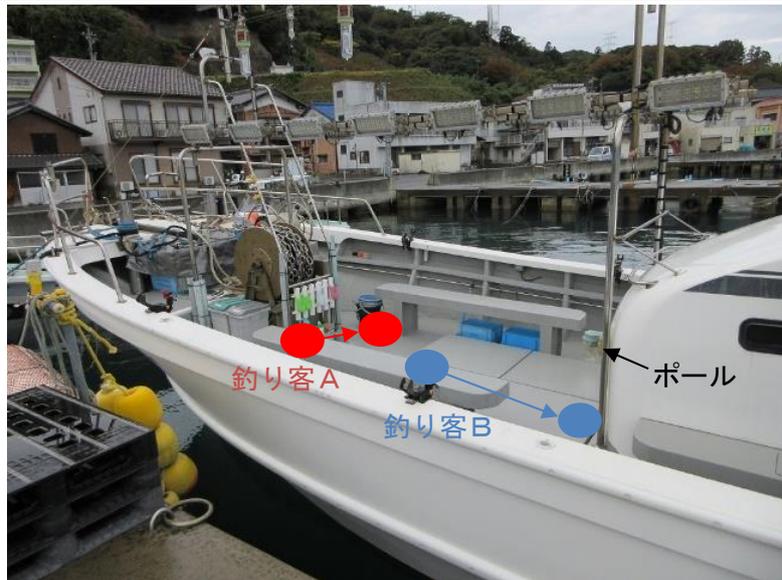
写真2 椅子から落下後の釣り客A及び釣り客Bの位置

釣り客Aは、船首部中央の甲板上で船尾方を向いて座っていたところ、18時30分ごろ正船首方からの高さ約2.0mの波を乗り越えて船体が更に大きく動揺した際、操舵室の方に飛ばされ、気が付いたときにはうつ伏せ状態で倒れていた。

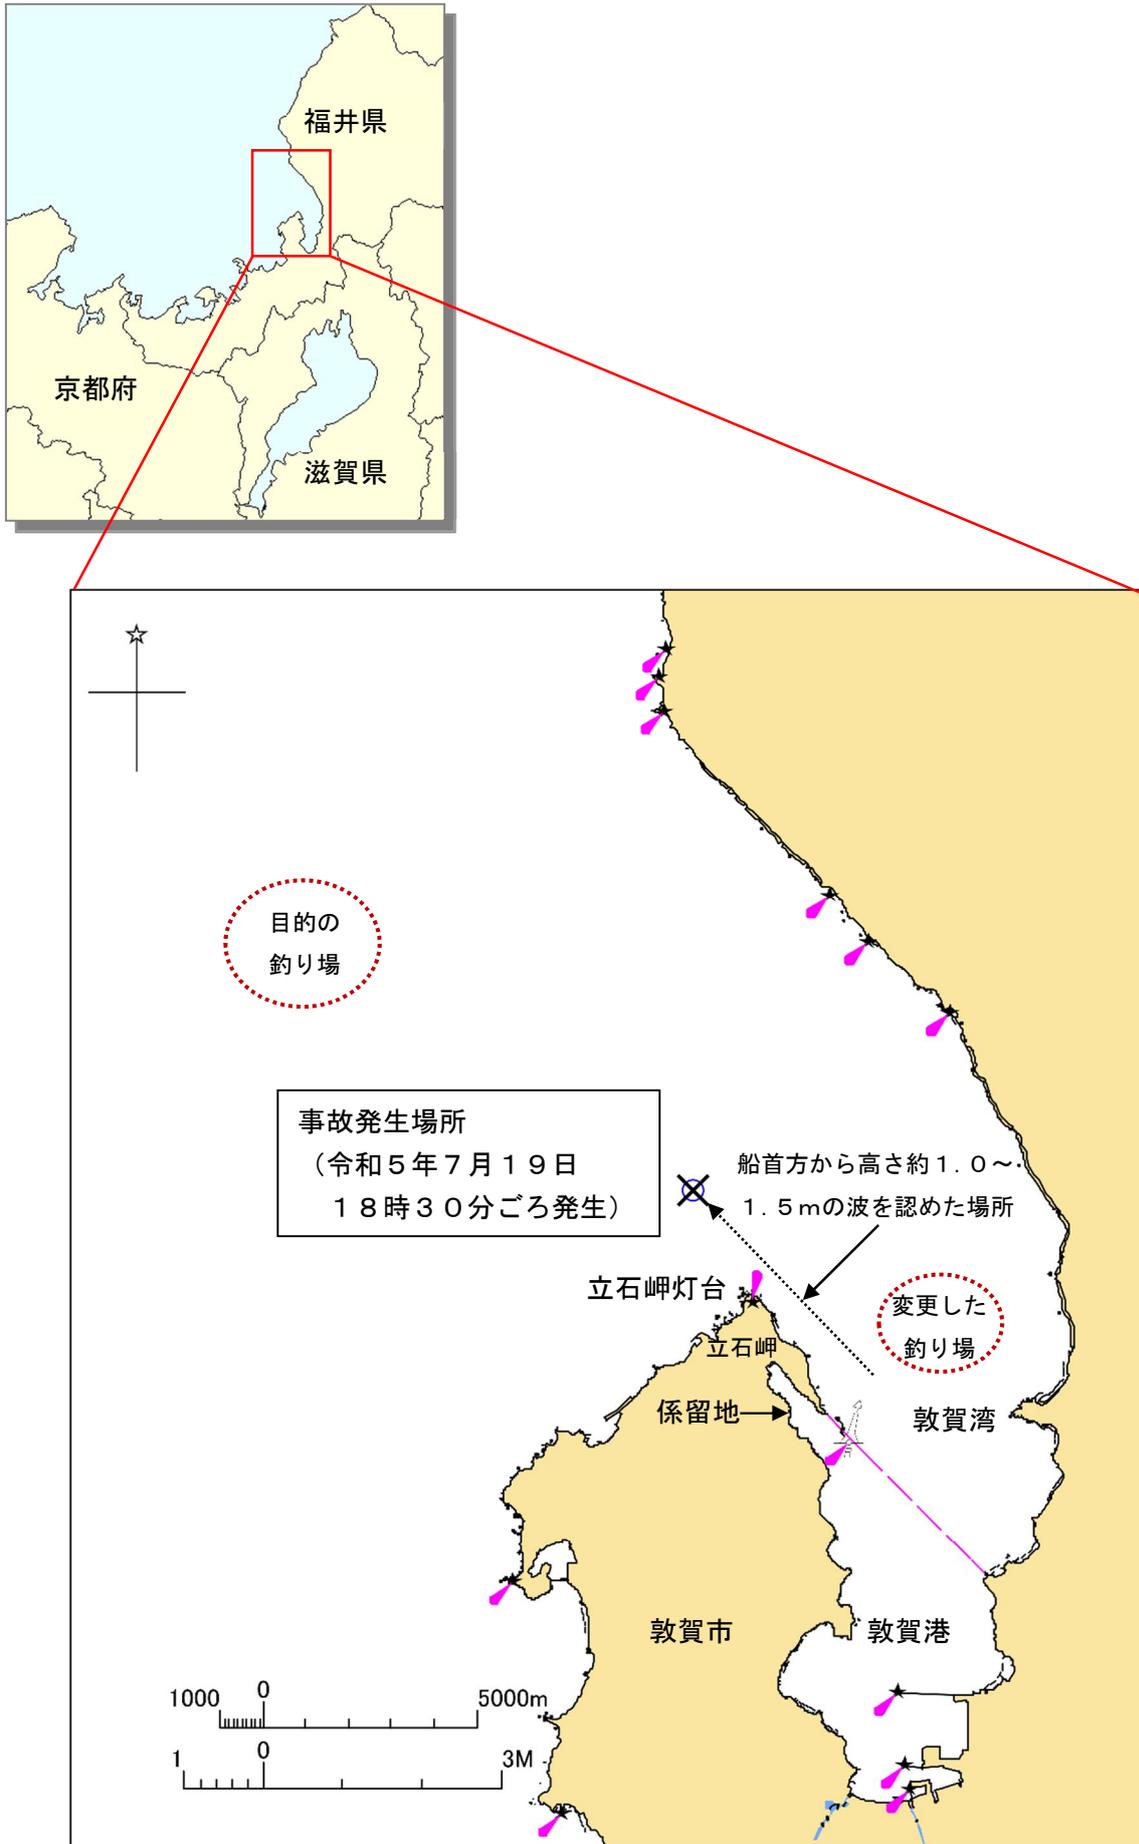
付図1 事故発生場所概略図

<p>速させることも、本船を停止して船首部の釣り客を船体中央部より後方に移動させることもしなかったことから、高さ約2.0mの波を乗り越えた際に船体が更に大きく動揺し、船首部中央の甲板上に座っていた釣り客Aが船尾方に飛ばされ、胸部を打って負傷したものと考えられる。</p> <p>船長は、船首方に高さ約1.0～1.5mの波を認めて約10knに減速したが、波の状況に意識を向けて操船していたことから、船首部の釣り客の状況に気付かず、本船を停止して船首部の釣り客を船体中央部より後方に移動させることなく航行を続けたものと考えられる。</p> <p>船長は、約1.0～1.5mの波を受けて船体が動揺していた際、船首部の釣り客の状況を確認し、本船を停止して船首部にいた釣り客を後方のキャビンなど船体中央部より後方に移動させることによって、本事故を防止できた可能性があると考えられる。</p>
<p><b>原因</b></p>	<p>本事故は、本船が立石岬南東方沖を北西進中、船長が、船首方からの波により船首部にいた釣り客が甲板上に飛ばされたことに気付かず、十分に減速させることも、釣り客を後方に移動させることもしなかったため、その後、高い波を乗り越えた際の船体動揺により、船首部中央の甲板上に座っていた釣り客Aが船尾方に飛ばされ、胸部を打ったことにより発生したものと考えられる。</p>
<p><b>再発防止策</b></p>	<p>今後の同種事故等の再発防止及び被害の軽減に役立つ事項として、次のことが考えられる。</p> <ul style="list-style-type: none"> <li>・遊漁船の船長は、波の状況のみならず、釣り客の状況にも常時注意を払いつつ、船体動揺による乗客等への危険が予想される場合には、乗客等に注意を促すとともに船体中央部より後方に移動させること。</li> <li>・遊漁船の船長は、波の影響により船体が動揺するときには、安全な速力まで十分な減速を行い、船体動揺の軽減に努めること。</li> <li>・遊漁船の船長は、負傷者が発生する事故が起きた際、業務規程に定められた連絡先（海上保安庁・漁業協同組合・連絡責任者）に事故発生を連絡するとともに、遊漁を中止して速やかに帰航すること。</li> </ul>
