船舶事故調査報告書

令和7年6月4日

運輸安全委員会（海事専門部会）議決

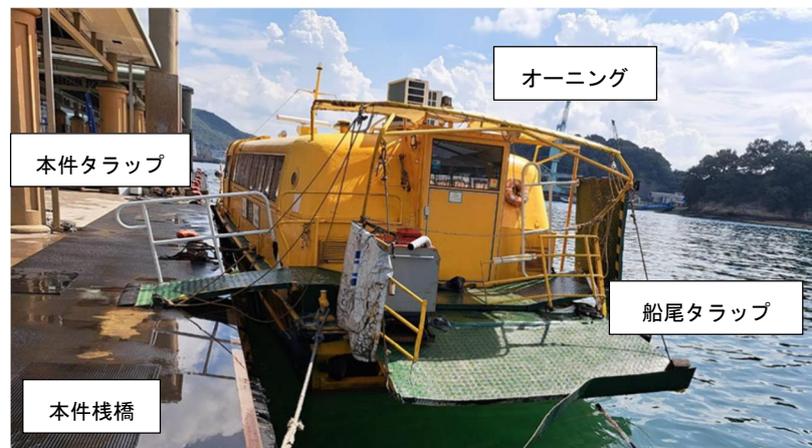
図3 B船及び本件棧橋

B船は、本件棧橋に船首、中央及び船尾にそれぞれ1本の係船索をとり、左舷船尾部に設置されていた旅客等の乗降用のタラップ（以下「本件タラップ」という。）を本件棧橋に渡して、船首を北東方に向けて左舷着けで着棧していた。（図3参照）

B船は、A船の航走波の第2波で大きく動揺し、09時58分ごろ左舷船尾部が本件棧橋に衝突した。

陸上作業員は、B船に乗り込み、本件タラップの収納作業を行っていたところ、B船の動揺により本件タラップが跳ね上がって額に当たり、その後右舷側に跳ね飛ばされ、左膝を船体に当てて、額及び左膝を負傷した。
