# 船舶事故調査報告書

令和7年5月14日  
 運輸安全委員会（海事専門部会）議決  
 委員 伊藤 裕 康（部会長）  
 委員 上野 道 雄  
 委員 高橋 明 子

| 事故種類 | 乗組員死亡 |
| 事故の概要 | 貨物船 涼しょう丸は、荷揚げ作業中、船倉で作業を行っていた乗組員1人がクレーンのバケットに当たって死亡した。 |

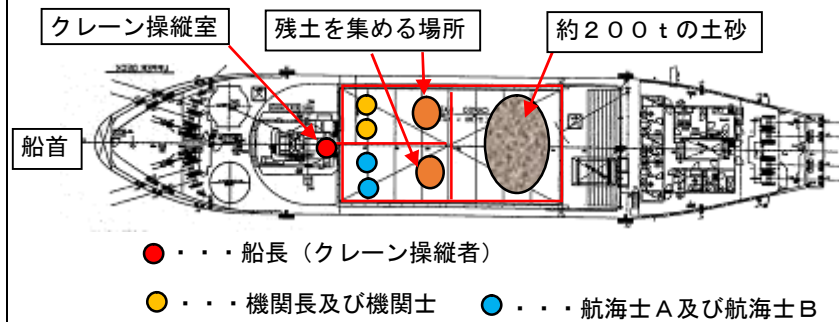
図2 本件作業時の乗組員の配置状況

| <p>事故の経過</p> | <p>本船は、船長、航海士A、航海士B、機関長及び機関士が乗り組み、土砂約1,600tを積載し、令和6年7月11日07時30分ごろ小野田港の公共岸壁に左舷着けし、揚げ荷役を開始した。（写真1、2参照）</p> <div data-bbox="550 443 1029 683" data-label="Image"> </div> <div data-bbox="1082 443 1436 683" data-label="Image"> </div> <div data-bbox="654 689 916 723" data-label="Caption"> <p>写真1 本船船首部</p> </div> <div data-bbox="1117 689 1378 723" data-label="Caption"> <p>写真2 本船船尾部</p> </div> <p>本船は、船首部に旋回式ジブクレーン（以下単に「クレーン」という。）、中央部に船倉（約21m×約11m）を備えていた。（図1参照）</p> <div data-bbox="550 952 1337 1361" data-label="Image"> </div> <div data-bbox="738 1406 1197 1440" data-label="Caption"> <p>図1 クレーン及び船倉の配置状況</p> </div> <p>本船は、10時00分ごろ、船長がクレーン操縦室でクレーンを操縦し、船倉の大部分の荷揚げを終え、船尾側に約200tの土砂を残すだけとなり、乗組員4人が船倉で船首側の残土を集める作業を行おうとしていた。</p> <p>機関長及び機関士は、船倉の右舷船首部に、航海士A及び航海士Bは、船倉の左舷船首部にそれぞれ分かれ、船倉の倉底及び隅に残った残土をスコップ及び竹ぼうきを使って船倉中央部に集める作業（以下「本件作業」という。）に取り掛かった。（図2、写真3参照）</p> |

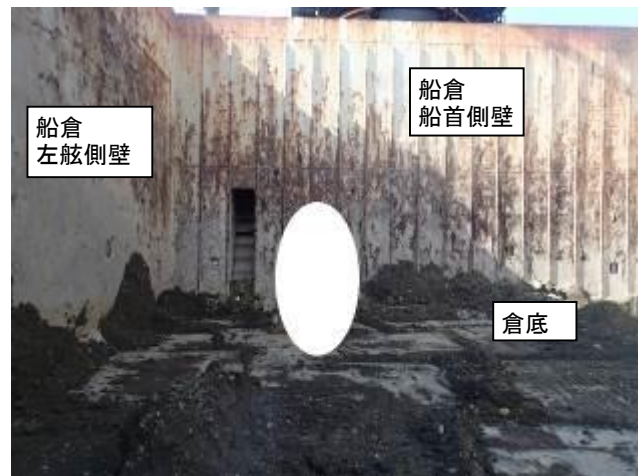
写真3 船倉の船首側の倉底及び隅の残土の状況

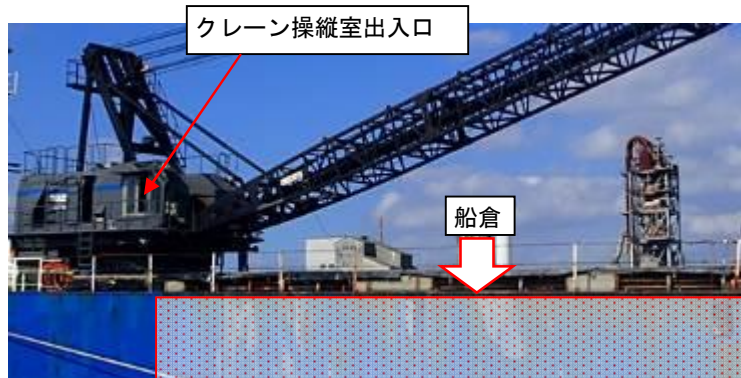
船長は、船倉の船首側約4分の1がクレーン操縦席から死角になる中、船倉の船尾側の残土をバケットでつかみ、クレーンを左舷方に振って荷揚げを行っていた。（写真4、5参照）

写真4 クレーン操縦室と船倉

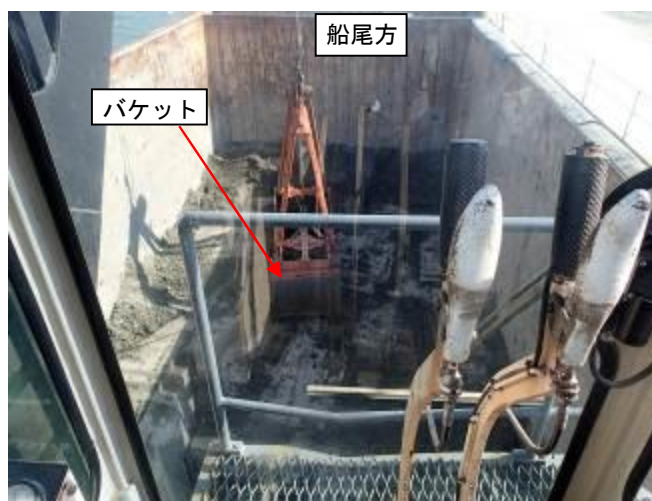
写真5 クレーン操縦席からの船倉の視認状況

| | <p>していることを確認しなかったことから、船倉の船首側付近で本件作業に当たっていた航海士Bの下半身に移動してきたバケットが当たり、航海士Bが死亡したものと考えられる。</p> <p>航海士Aは、バケットの使用を申し出た際、自分が合図をするまで船長がクレーンを操縦すると思わなかったことから、クレーン操縦の合図を船倉で行うつもりであることを船長に伝えなかったものと考えられる。</p> <p>船長は、船倉の船首側約4分の1がクレーン操縦席から死角になる状況下、本件作業中の乗組員が安全な場所に退避済みであるか航海士Aに確認した際、航海士Aが黙っており否定しなかったことから、乗組員が安全な場所に退避していることを確認しなかったものと考えられる。</p> <p>本件作業中の乗組員は、航海士Aからバケットが使用されることを知らされていなかったことから、安全な場所に退避せずに本件作業に専念していたものと考えられる。</p> |

| 再発防止策 | <p>今後の同種事故等の再発防止に役立つ事項として、次のことが考えられる。</p> <ul style="list-style-type: none"> <li>・ 荷役作業を行う乗組員は、相互に積極的な意思疎通を行い、常に情報及び認識を共有すること。指示等に疑問がある場合、積極的にアサーション（相手を尊重しつつ自分の意見を主張すること）を行うこと。</li> <li>・ 荷役作業を行う乗組員は、バケットの動線区域を目視により確認するなど、作業上の安全を確保した上でクレーンを操縦すること。</li> </ul> |

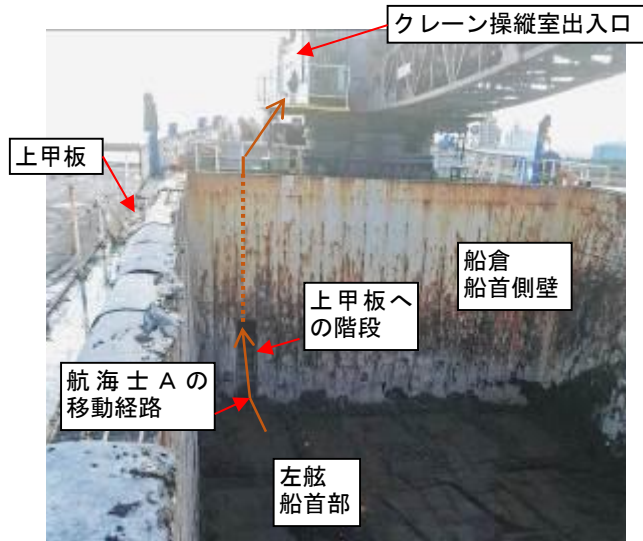
航海士Aは、本件作業中、他の3人の乗組員に何も告げないまま、クレーン操縦室出入口の横に上がって行き、‘船倉の左舷船首部の隅の残土（以下「本件残土」という。）をバケットで集めること’（以下「バケットの使用」という。）を船長に申し出た。

写真6 船倉の左舷船首部とクレーン操縦室出入口  
(A社提供)

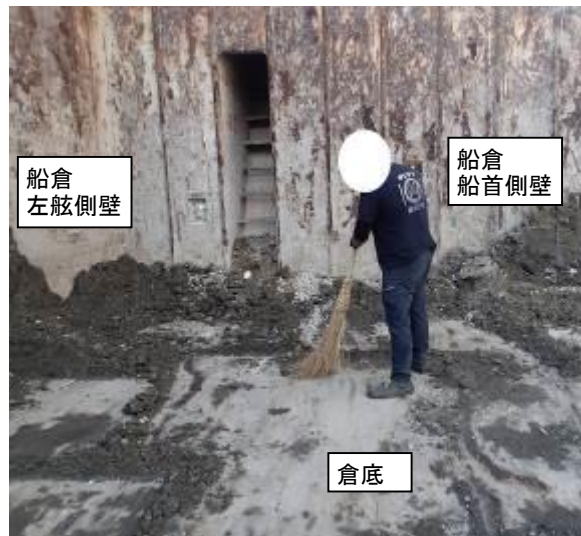
航海士Bは、船倉の左舷船首部の船首側壁の近くで竹ぼうきを持ち、左舷方を向いて、船底の残土を船倉の中央部に集めていた。(写真7参照)

写真7 航海士Bの作業状況（再現）

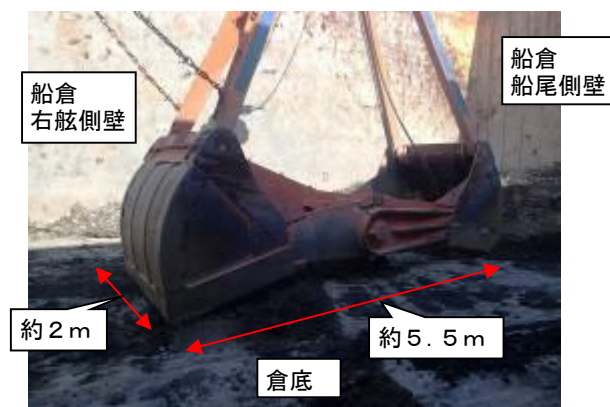
機関長は、船倉の右舷船首部で本件作業を行っていたところ、機関士の危ないとの大声を聞き、左舷方を見た。そして、10時15分ごろ、向かってくるバケットに気付いた航海士Bが、船尾方を向くと同時に尻もちをつき、下半身にバケットが当たったのを目撃した。（写真8参照）

写真8 倉底に着地状態のバケット

| 原因 | <p>本事故は、本船が小野田港で土砂の荷揚げ作業中、航海士Aが、本件作業中の乗組員及び船長に作業意図を明確に伝えていない中、船長が、クレーンの操縦を行う際、操縦席から死角になっていた船倉で本件作業に当たっていた乗組員が安全な場所に退避していることを確認しなかったため、船倉の船首側付近で本件作業に当たっていた航海士Bの下半身に移動してきたバケットが当たったことにより発生したものと考えられる。</p> |
