船舶事故調査報告書

事故種類	衝突（護岸）
発生日時	令和6年4月3日 15時09分ごろ
発生場所	鹿児島県西之表市西之表港 <small>にしのおもて</small> 西之表港南防波堤灯台から真方位100°57.0m付近 （概位 北緯30°43.8′ 東経130°59.3′）
事故の概要	ロールオン・ロールオフ貨物船新さつまは、着岸操船中、護岸に衝突した。 新さつまは、右舷船尾部外板に凹損を生じ、また、護岸は、コンクリートに剝離を生じた。
事故調査の経過	令和6年4月16日、本事故の調査を担当する主管調査官（門司事務所）を指名した。 なお、後日、1人の地方事故調査官を指名した。 原因関係者から意見聴取を行った。
事実情報 船種船名、総トン数 船舶番号、船舶所有者等 L×B×D、船質 機関、出力、進水等	ロールオン・ロールオフ貨物船 新さつま、2,557トン 136419、共同フェリー運輸株式会社（A社） 121.02m×16.50m×12.21m、鋼 ディーゼル機関、6,619kW、平成12年2月21日
乗組員等に関する情報	船長 43歳 四級海技士（航海） 免許年月日 平成29年8月8日 免状交付年月日 令和4年7月6日 免状有効期間満了日 令和9年8月7日
死傷者等	なし
損傷	本船 右舷船尾部外板に凹損 護岸 コンクリートに剝離
気象・海象	気象：天気 曇り、風向 南南西、風力 7、視界 良好 海象：波高 約1.5m、潮汐 下げ潮の初期 西之表市には、4月3日04時23分に強風注意報及び波浪注意報が発表され、本事故時も継続中であった。
事故の経過	本船は、船長ほか5人が乗り組み、旅客4人を乗せ、車両22台、コンテナ9個等を積載し、令和6年4月3日11時00分ごろ西之表

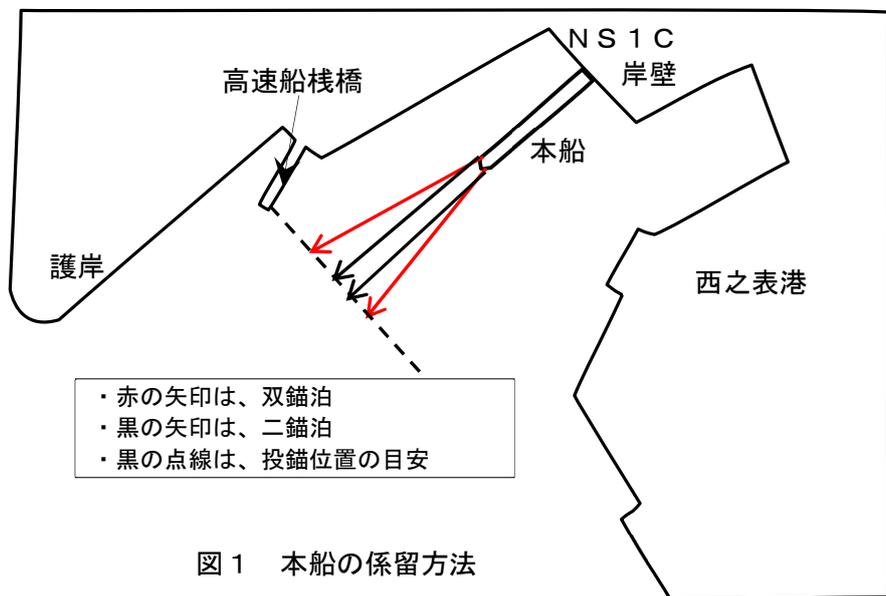
図1 本船の係留方法

西之表港における本船の着岸方法は、港内で左転した後、両舷の錨を約6節使用してNS1C岸壁に船尾係留するものであった。そして、係留中に風向の変化が予想されない場合は両舷錨を同時に投入する二錨泊^{*1}を行い、風向の変化が予想される場合は第一錨と第二錨の距離を取って投入する双錨泊^{*2}を行っていた。

また、本船は、双錨泊を行う際、ふだん左転に合わせて第一錨として右舷錨を投入し、右舷錨を伸ばさせながら左転を続けて第二錨として左舷錨を投入していたが、船長が、投錨時の風向及び風速^{*3}を考慮して左舷錨から投入した方が良いと判断した場合は第一錨を左舷錨としていた。

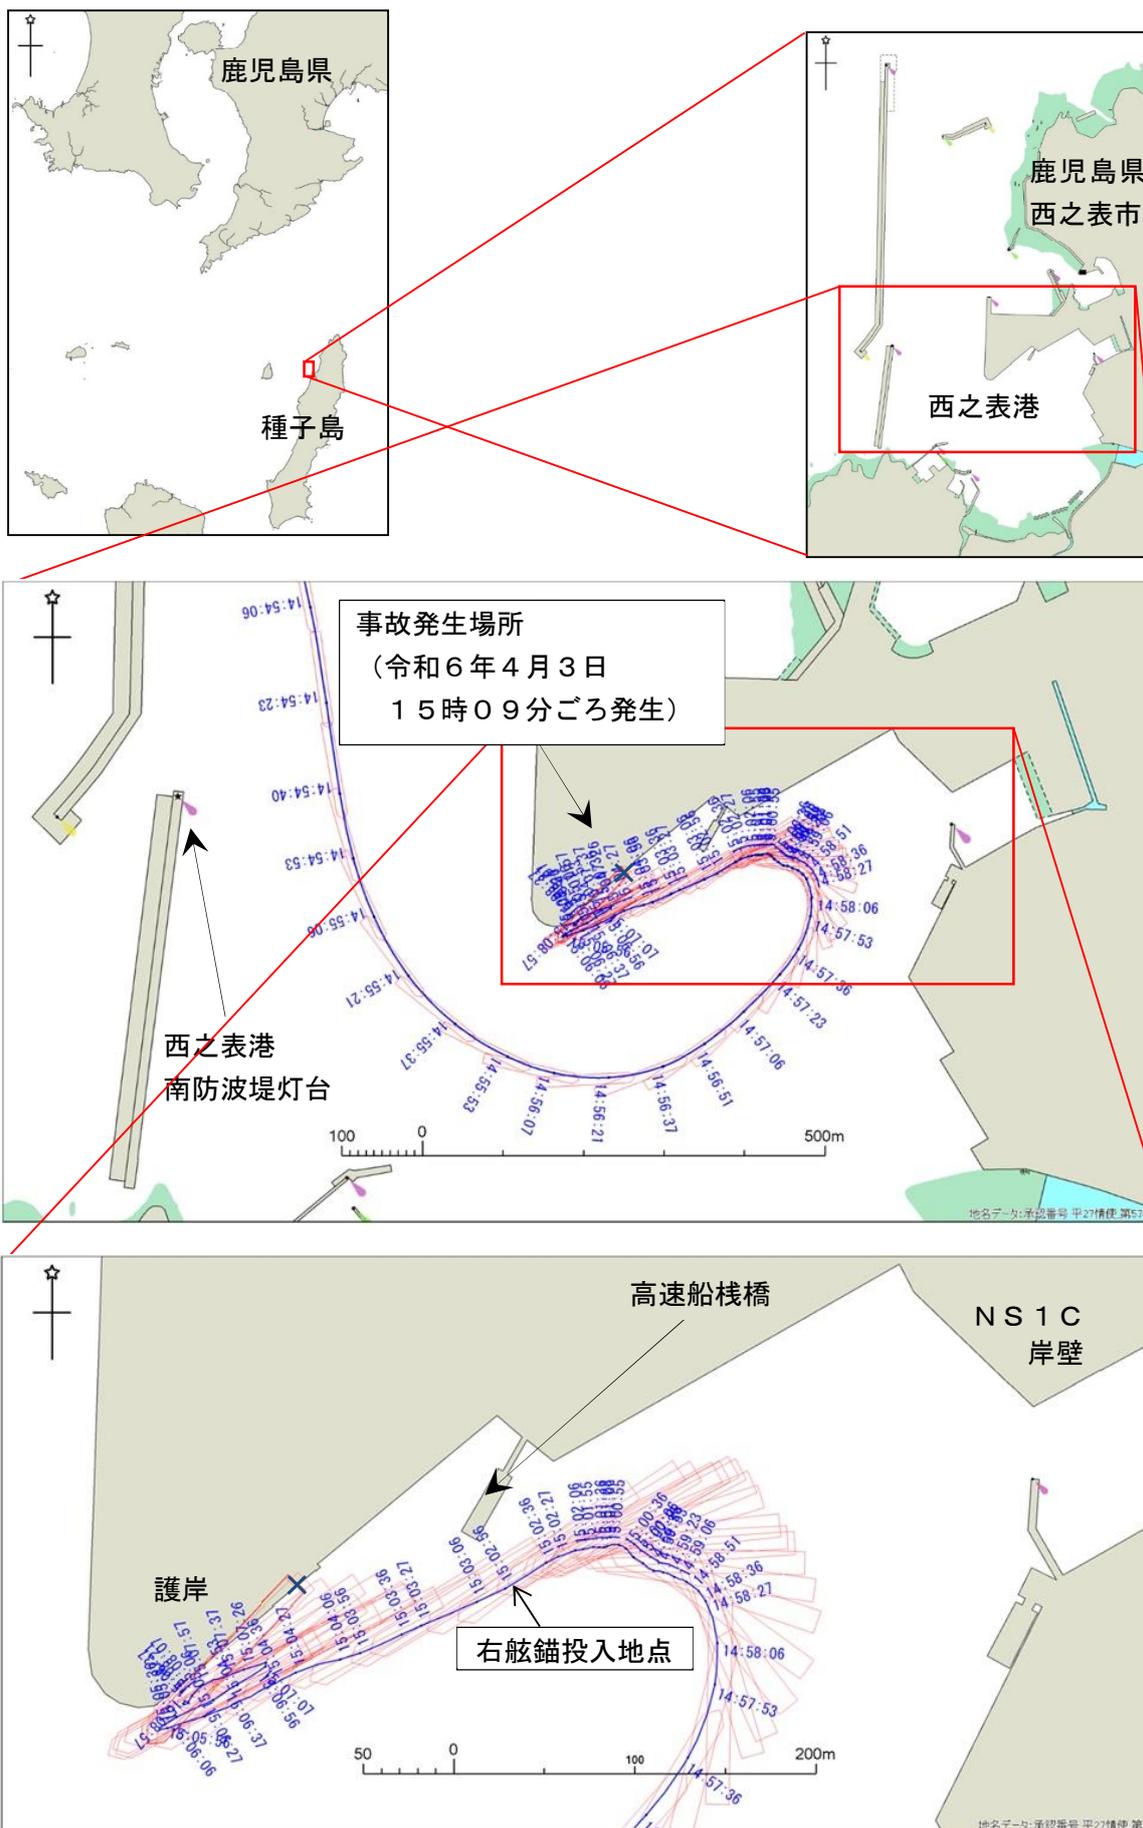
付図1 航行経路図

<p>がら左転を開始した。</p> <p>本船は、14時57分ごろ、高速船棧橋南方約200m付近において、船長が左舵一杯とし、減速及び左転を継続した。</p> <p>本船は、15時03分ごろ、船首が高速船棧橋中央部の南方約20mにおいて、左舷船首方から風速約12m/sの強風が吹いていたものの、船長が、この程度の風速であれば、バウスラスターを使用すればふだんどおり着岸できると思い、予定どおり右舷錨を投入した。</p> <p>本船は、船長が、右舷錨を投入した後、右舷錨を伸ばさせながら、左舷錨を投入するために左転を継続しようとしたものの、突然、南南西方から瞬間風速^{*4}約17m/sの風を受け、北方に圧流された。</p> <p>船長は、高速船棧橋及び護岸との衝突を避けるつもりで、バウスラスター及び舵をそのままの状態に約3knに増速して南西進を試みたものの、本船は、15時09分ごろ右舷錨を約9節伸出した状態で右舷船尾部が護岸に衝突した。</p> <p>本船は、衝突後、後進で護岸を離れ、右舷錨を巻き上げて態勢を立て直した後、左舷錨を第一錨として双錨泊でNS1C岸壁に船尾係留した。</p> <p>A社の西之表事務所は、本事故の発生を海上保安庁に通報した。 (付図1 航行経路図 参照)</p>
<p>その他の事項</p>	<p>A社の運航基準によれば、西之表港の入港中止基準は、風速18m/s以上、波高1.5m以上、視程1,000m以下であった。</p> <p>船長は、本事故発生の約3年前から船長として出入港操船を行っており、西之表港における着岸操船の経験も豊富であった。</p> <p>船長は、更に風が強まるか、風向が左舷方からとなるようであれば、左舷錨を第一錨としていたが、本事故当日、海上での風速が約12m/sであり、事前に入手したA社西之表事務所からの情報でも、港内の風速が約12m/sであったので、入港中に突風が吹くと思っていなかった。</p> <p>本事故時、右舷錨を第一錨として投入することについて、前部配置の乗組員から反対意見等はなかった。</p>
<p>分析</p> <p>乗組員等の関与</p> <p>船体・機関等の関与</p> <p>気象・海象等の関与</p> <p>判明した事項の解析</p>	<p>あり</p> <p>なし</p> <p>あり</p> <p>本船は、西之表港において、強風注意報が発表されている状況下、双錨泊で船尾係留する際、船長が、左舷船首方から強風を受けていたものの、風下舷の右舷錨を第一錨として投入したことから、投錨後、</p>

<p>左舷船首方から突風を受けて北方に圧流され、護岸に衝突したものと考えられる。</p> <p>船長は、第一錨投入前、左舷船首方から約12m/sの南南西風を受ける状況であったが、次のことから、風下舷の右舷錨を第一錨として投入したものと考えられる。</p> <p>(1) バウスラスターを使用すれば、着岸可能と思ったこと。</p> <p>(2) 風速の変動による突風の発生の可能性を考慮していなかったこと。</p> <p>本船は、衝突時、右舷錨を約9節伸出していたことから、船長が衝突を避けるつもりでバウスラスターを左一杯の状態とし、南西進していたものの、衝突直前、係駐力により制動された可能性があると考えられる。</p>
<p>原因</p>	<p>本事故は、西之表港において、強風注意報が発表されている状況下、本船が、双錨泊で船尾係留する際、船長が、左舷船首方から強風を受けていたものの、風下舷の右舷錨を第一錨として投入したため、投錨後、左舷船首方から突風を受けて圧流され、護岸に衝突したものと考えられる。</p>
<p>再発防止策</p>	<p>今後の同種事故等の再発防止に役立つ事項として、次のことが考えられる。</p> <ul style="list-style-type: none"> ・ 船長は、強風注意報等が発表されている状況下、双錨泊を行う場合は、平均風速を超えて瞬間的に強風が吹くことがあるので、風上舷の錨を第一錨として投入することが望ましい。
