船舶事故調査報告書

令和7年5月21日 運輸安全委員会(海事専門部会)議決

| 事故種類 | 乗揚 | | |
| 事故の概要 | 押船第五十五ふじ丸は、台船第五十五ふじ号と押船列を構成して北 | | |

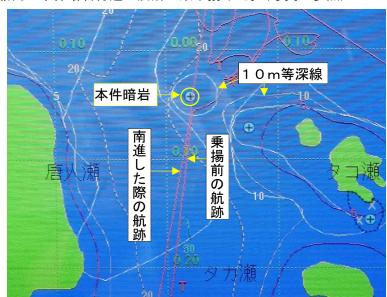
写真2 GPSプロッターの表示画面

| | (令和6年7月15日まで有効) | | | | |
|---|---|--|--|--|--|
| | 船長Aは、GPSプロッターの表示画面で、船首方に暗岩(以下 | | | | |
| | 「本件暗岩」という。)を示す記号が表示されていたものの、付近の | | | | |
| | 水深が10mと表示されており、本事故当日に南進した際の航跡も本 | | | | |
| | 件暗岩至近を航行していたので、本件暗岩付近で乗り揚げることはな | | | | |

いと思い、そのまま航行を続けていたところ、16時02分ごろA船押船列が本件暗岩付近の浅所に乗り揚げた。(写真2参照)

| | 用火せん 2 個のうち 1 個の代替物として、携帯電話を備え付けてい | |
|---|---|--|
| 判明した事項の解析 | A船押船列は、寒古島南西方沖を北進中、船長Aが、GPSプロッ | |
| | ターの表示画面で、船首方に暗岩を示す記号が表示されていたもの | |
| | の、水路調査を適切に行わなかったことから、水深表示と本事故当日 | |
| | に南進した際の航跡を確認し、本件暗岩付近で乗り揚げることはない | |
| | と思い、本件暗岩を避ける進路を取らずに航行して本件暗岩付近の浅 | |
| | 所に乗り揚げたものと考えられる。 | |

| | 用火せん 2 個のうち 1 個の代替物として、携帯電話を備え付けてい | |
|---|---|--|
| | ・船長は、浅瀬付近を航行する場合は、あらかじめ水路調査を適切 | |
| | に行い、潮汐及び自船の喫水を考慮しつつ、暗岩等から安全な距 | |
| | 離を離して航行すること。 | |

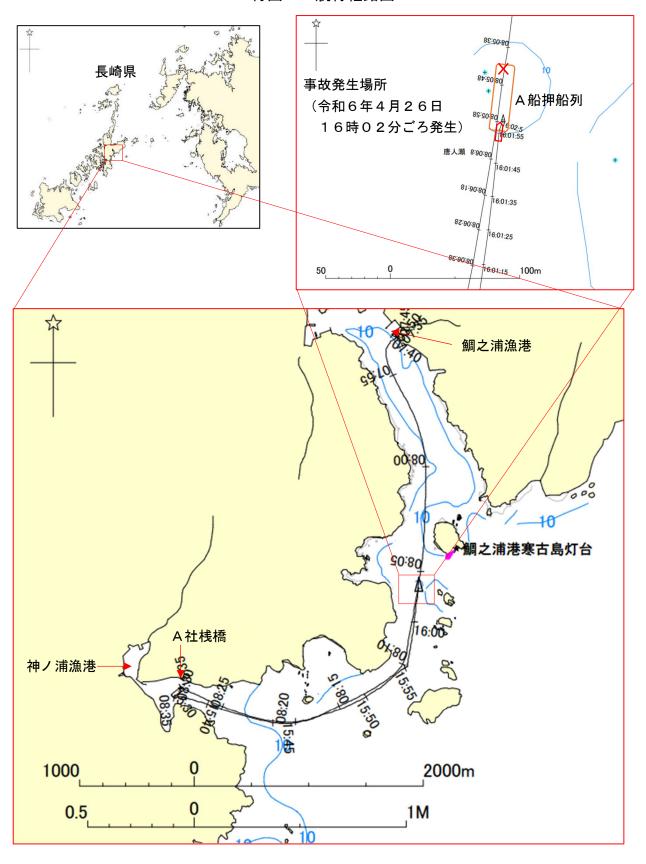
付図 1 航行経路図

(付図1 航行経路図 参照)

| | 用火せん 2 個のうち 1 個の代替物として、携帯電話を備え付けてい | |
|---|---|--|
| 原因 | 本事故は、A船押船列が、寒古島南西方沖において、砕石を積載し | |
| | て干潮時に航行中、船長が、水路調査を適切に行っていなかったた | |
| | め、浅所に乗り揚げたものと考えられる。 | |
