船舶事故調査報告書

| 事故種類 | 乗揚 |
| 発生日時 | 令和6年6月5日 08時46分ごろ |
| 事故の概要 | 漁船24帰蝶は、西南西進中、海岸に乗り揚げた。 24帰蝶は、船首部船底の破口等を生じた。 |

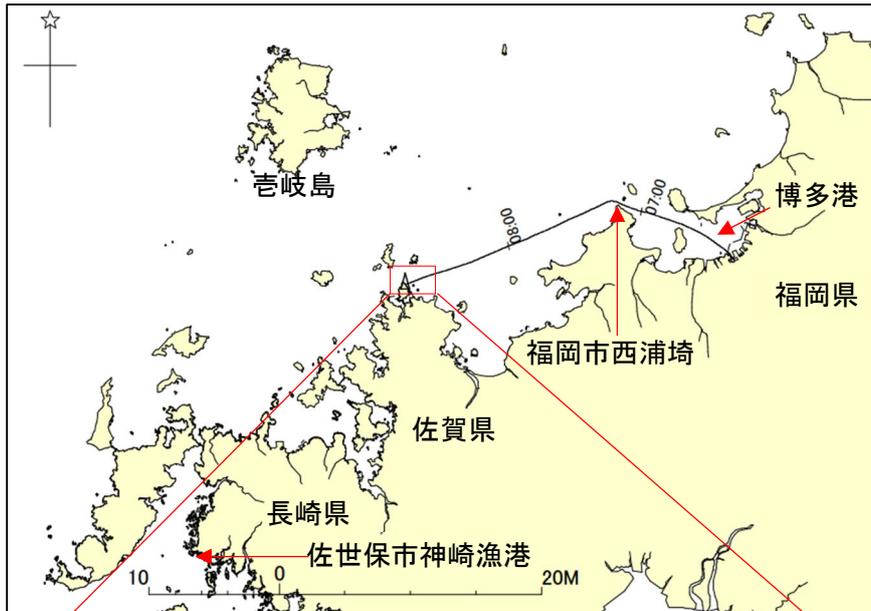
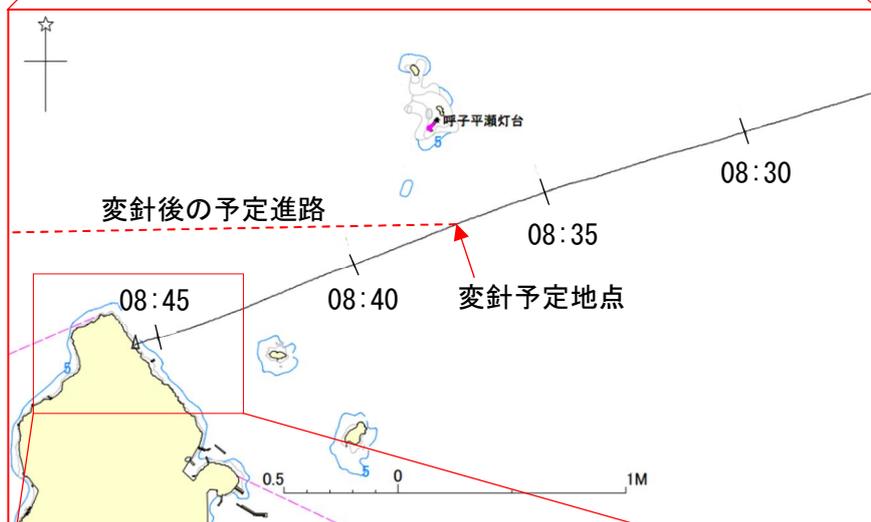
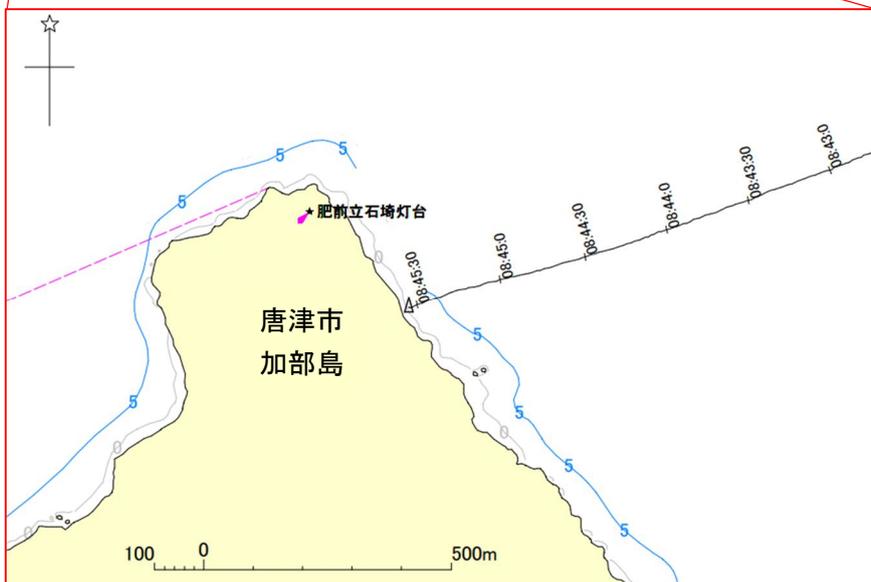
付図1 航行経路図

本船は、変針予定地点を通過して西南西進を続け、08時46分ごろ、同じ速力のまま、船首部が加部島北東岸に乗り揚げた。

| <p>分析</p> <p>乗組員等の関与</p> <p>船体・機関等の関与</p> <p>気象・海象等の関与</p> <p>判明した事項の解析</p> | <p>あり</p> <p>なし</p> <p>なし</p> <p>本船は、加部島東方沖を自動操舵で西南西進中、甲板員Aが、眠気を感じたものの、操縦席に腰を掛けて操船に当たり、居眠りしたことから、変針予定地点を通過してそのまま西南西進を続け、加部島北東岸に乗り揚げたものと考えられる。</p> <p>甲板員Aは、周囲に他船を認めず、海上も平穏であり、眠気を感じるようになったが、軽い眠気であったので我慢できると思い、操縦席</p> |

| 再発防止策 | <p>今後の同種事故等の再発防止に役立つ事項として、次のことが考えられる。</p> <ul style="list-style-type: none"> ・航海当直を行う者は、眠気を感じた場合、操縦席から立ち上がったたり、手動操舵に切り替えたりするなど、居眠り運航の防止措置を採ること。 ・航海当直を行う者は、当直をする際に受けた船長の指示に従うこと。 ・当直者の動きを感知しない時間が続いた場合に警報を発生する装置が設置されている船舶の船長は、同装置を常に作動させておくこと。 ・船長は、船舶事故が発生した場合、適切な助言や支援を得られるよう、速やかに海上保安庁に通報すること。 |
