船舶事故調査報告書

令和7年5月28日
 運輸安全委員会（海事専門部会）議決
 委員 伊藤 裕 康（部会長）
 委員 上野 道 雄
 委員 高橋 明 子

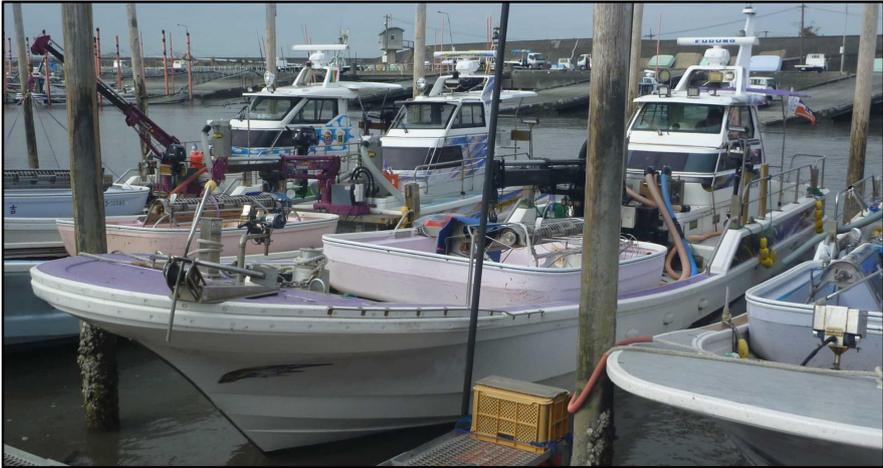
写真1 本船の外観
乗組員等に関する情報	船長 47歳 二級小型船舶操縦士・特殊小型船舶操縦士・特定 免許登録日 平成8年8月29日 免許証交付日 令和3年5月27日 （令和8年8月28日まで有効）

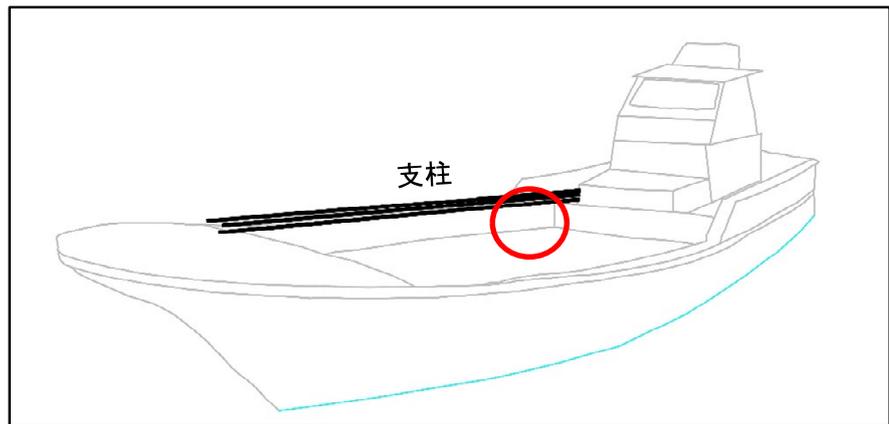
作業員Bは、支柱が20本ぐらい積み上がったものの、泥が詰まっていないので手持ち無沙汰となり、左舷側の作業の様子を見た後、右舷側に戻ろうと思い、足下を見ないまま歩き始めたところ、05時00分ごろ甲板上にあった海水ホースを踏んで足が滑り、仰向けに転倒し、積み上がった支柱の下に足先が入り、転倒した反動で跳ね上がった右足を支柱で強打した。(図2、写真2、写真3参照)

図2 本事故発生位置図

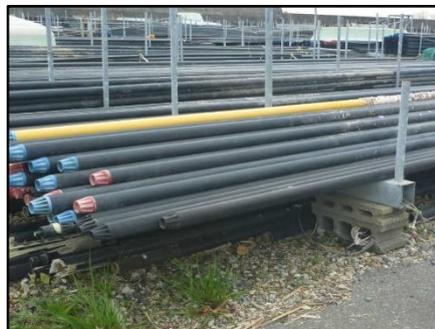
写真2 支柱

り、救命胴衣を着用していなかった。
分析 乗組員等の関与 船体・機関等の関与 気象・海象等の関与 判明した事項の解析	あり なし なし 本船は、有明海北東部において養殖施設の支柱の撤去作業中、作業員Bが、甲板上にあった海水ホースを踏んで足を滑らせたことから、仰向けに転倒し、転倒した反動で跳ね上がった右足を支柱で強打して負傷したものと考えられる。 作業員Bは、自分に与えられた作業の頻度が低く、手持ち無沙汰となり、左舷側の作業の様子を見ようとしたことから、甲板上を移動したものと考えられる。 作業員Bは、本船の甲板上に海水ホースが置かれていたものの、甲板上を移動する際、足下を見ていなかったことから、海水ホースに気付かなかったものと考えられる。 作業員Bは、船長から作業指示を受けた際、甲板上をあまり移動せず、走らないよう注意を与えられていたものの、初めての乗船であったことから、注意が行き届かなかったものと考えられる。
原因	本事故は、本船が有明海北東部において養殖施設の支柱の撤去作業中、作業員Bが、足下を見ないまま甲板上を移動したため、甲板上にあった海水ホースを踏んで足を滑らせ、仰向けに転倒し、跳ね上がった右足を支柱で強打したことにより発生したものと考えられる。
再発防止策	今後の同種事故等の再発防止に役立つ事項として、次のことが考えられる。 <ul style="list-style-type: none"> ・ 漁船の乗組員は、甲板上を移動する場合、濡れている甲板上に置いてあるものなど、足下に注意して移動すること。 ・ 漁船の船長は、本船に初めて乗船する者がいた場合は、船上の危険について具体的に明示して注意を与えること。

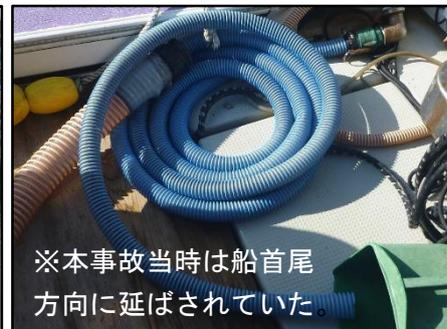
※本事故当時は船首尾方向に延ばされていた。

写真3 海水ホース
