船舶事故調査報告書

事故種類	衝突
発生日時	令和6年4月14日 13時24分ごろ
発生場所	長崎県西海市松島西方沖 <small>おおひま</small> 大墓島大瀬灯台から真方位312° 4.2海里（M）付近 （概位 北緯32° 55.5′ 東経129° 28.9′）
事故の概要	砂利採取運搬船 <small>りゅうぎょく</small> 龍玉丸は、南南東進中、また、漁船 <small>たいせい</small> 大成丸は、北進中、両船が衝突した。 大成丸は、船長及び作業員が軽傷を負い、船首部に圧壊等を生じ、また、龍玉丸は、右舷船首部外板に擦過傷を生じた。
事故調査の経過	令和6年4月15日、本事故の調査を担当する主管調査官（長崎事務所）ほか1人の地方事故調査官を指名した。 原因関係者から意見聴取を行った。
事実情報 船種船名、総トン数 船舶番号、船舶所有者等 L×B×D、船質 機関、出力、進水等	<p>A 砂利採取運搬船 龍玉丸、1,580トン 133064、株式会社丸道興産（A社） 75.63m×14.80m×7.82m、鋼 ディーゼル機関、1,471kW、平成4年5月</p> <p>B 漁船 大成丸、7.9トン NS2-13963（漁船登録番号）、個人所有 13.34m（Lr）×2.90m×1.05m、FRP ディーゼル機関、285kW（動力漁船登録票による）、 平成4年12月30日 （写真1 参照）</p>

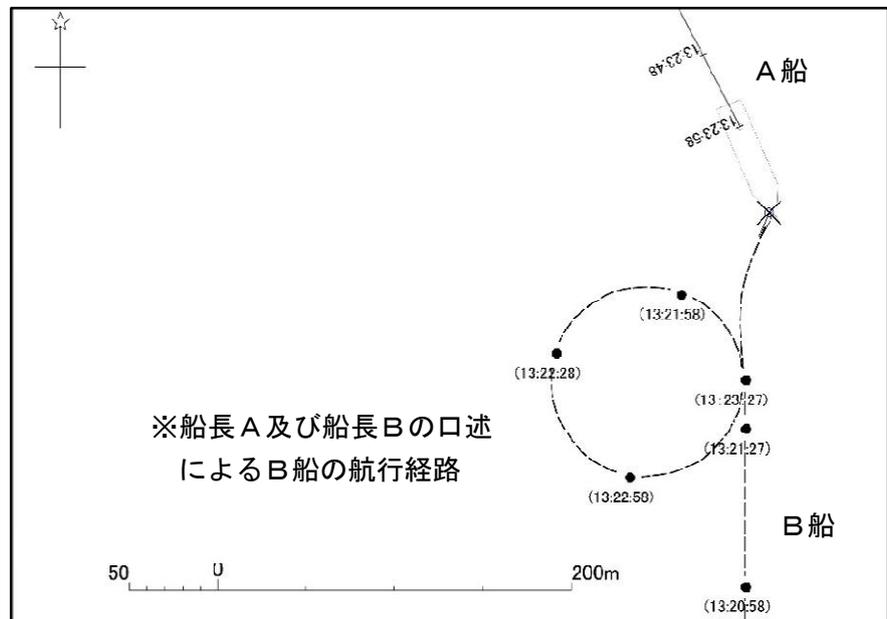
図1 推定航行経路図(拡大)

航海士Aは、右舷船首方のB船まで約1.5M付近となった頃、B船が少しずつ北進しているのが分かり、このままの針路でA船を航行させるとB船と接近すると思い、2隻の間を通過しようと考え、13時18分ごろコンパス指度を158°として自動操舵のまま操船を続けた。

航海士Aは、13時22分ごろ、右舷船首方約0.5M付近にいたB船が左転を始めたのが分かり、左転したB船と衝突することはないと思い、もう1隻の漁船の動静を確認しようとしてB船から目を離し、左舷船首方の漁船の監視を始め、その後B船が左旋回を続けることに気付かなかった。

航海士Aは、ふと視線を右舷方に戻したところ、B船がA船の船首方に向かって接近していることが分かり、汽笛を鳴らすことよりも衝突を避けることを優先し、主機を全速力後進としたものの及ばず、13時24分ごろA船の右舷船首部とB船の船首部とが衝突した。

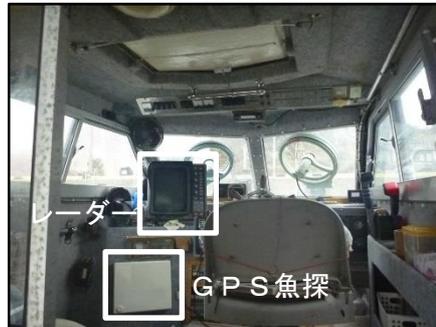
写真3 B船の操舵室

B船は、作業員Bが船首甲板の構造物に腰を掛け、船長Bが操舵室右舷側の椅子に腰を掛けて操船に当たり、操舵室前面左舷側下部にある魚群探知機能付きのGPSプロッター（以下「GPS魚探」という。）を作動させ、レーダーを使用せず、手動操舵により、約6knの速力で北進した。（写真3、写真4参照）

船長Bは、釣果が良くなかったため、GPS魚探に反応があれば、もう少し漁をしたいと思い、GPS魚探の画面を見ながら操船していたので、船首方から南南東進するA船に気付かなかった。

<p>り得るので、相手船の一時的な操船だけから衝突の危険がないと判断することなく、衝突のおそれが完全になくなるまで見張りを継続すること。</p> <ul style="list-style-type: none">・ 貨物船の船橋当直者は、他の船舶の操船の意図が理解できないとき又は避航動作に疑いがあるときは、早期に汽笛による警告信号を行うとともに必要に応じて適切な避航動作を取ること。・ 小型漁船の船長は、操船中に魚群探知機等を見ることに集中せず、常に周囲の見張りを適切に行うこと。・ 小型漁船の船長は、同乗者がいる場合、可能な限り、見張りの補助に当たらせることが望ましい。
--	--

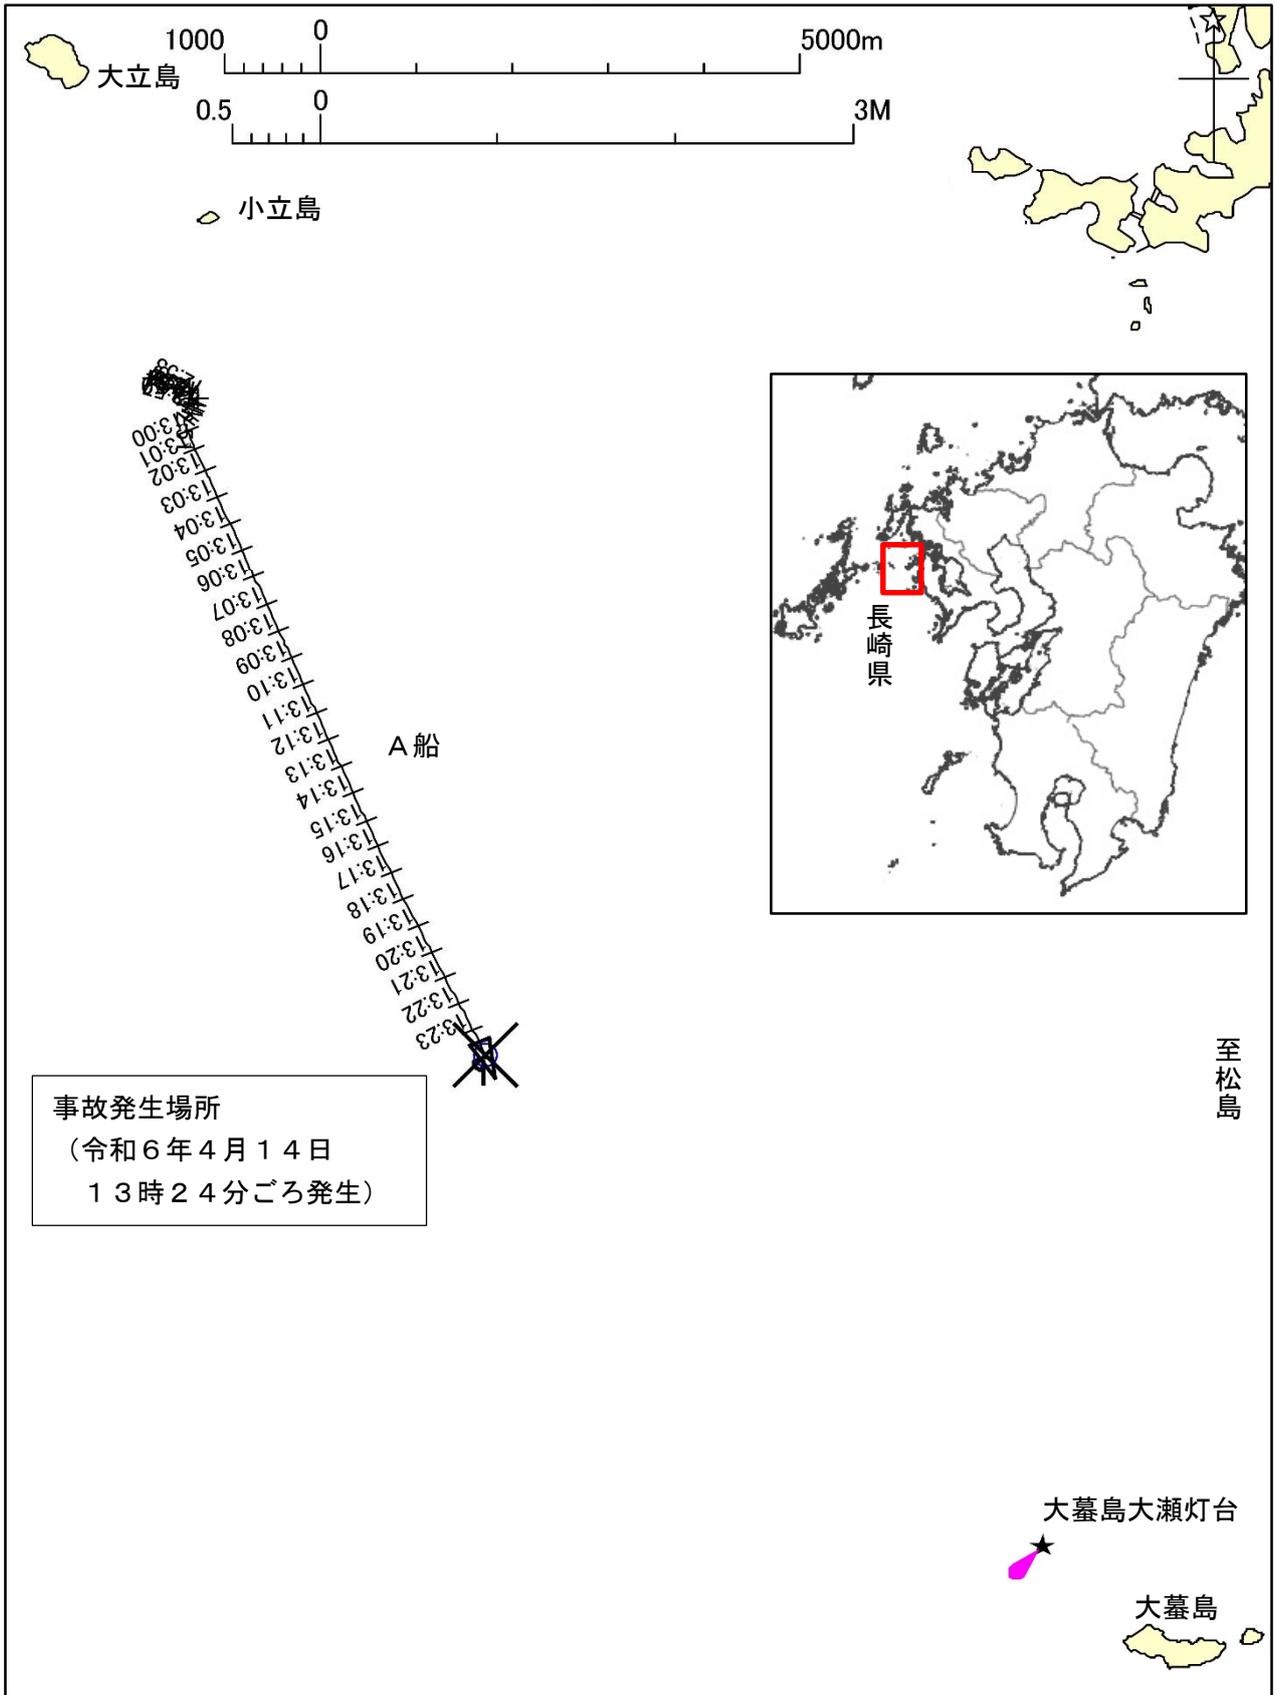
付図1 推定航行経路図

船長Bは、GPS魚探の画面に魚影らしき画像が映ったので、魚影を確認しようとし、左旋回で一周して元の場所に戻り、再び北進を開始した直後に右舵を取ってB船をA船に向かって接近させ、B船とA船とが衝突した。
