船舶事故調査報告書

令和7年5月28日
運輸安全委員会（海事専門部会）議決
委員 伊藤 裕 康（部会長）
委員 上野 道 雄
委員 高橋 明 子

事故種類	船体傾斜
発生日時	令和6年4月16日 13時00分ごろ
発生場所	長崎県平戸市川内湾 平戸川内港沖防波堤灯台から真方位148° 1,230m付近 (概位 北緯33° 19.0′ 東経129° 31.6′)
事故の概要	漁船第八海福丸は、漁船海福丸を左舷側に横抱きして定置網の交換作業中、左舷側に傾斜し横転した。 第八海福丸は、主機等に濡損を生じ、また、海福丸は、右舷中央部外縁に亀裂を生じた。
事故調査の経過	令和6年4月17日、本事故の調査を担当する主管調査官（長崎事務所）ほか1人の地方事故調査官を指名した。 原因関係者から意見聴取を行った。
事実情報 船種船名、総トン数 船舶番号、船舶所有者等 L×B×D、船質 機関、出力、進水等	A 漁船 第八海福丸、2.1トン NS3-505100（漁船登録番号）、個人所有 9.60m (Lr) × 2.60m × 0.65m、FRP ディーゼル機関、56kW（動力漁船登録票による）、 昭和59年10月25日 (写真1 参照)

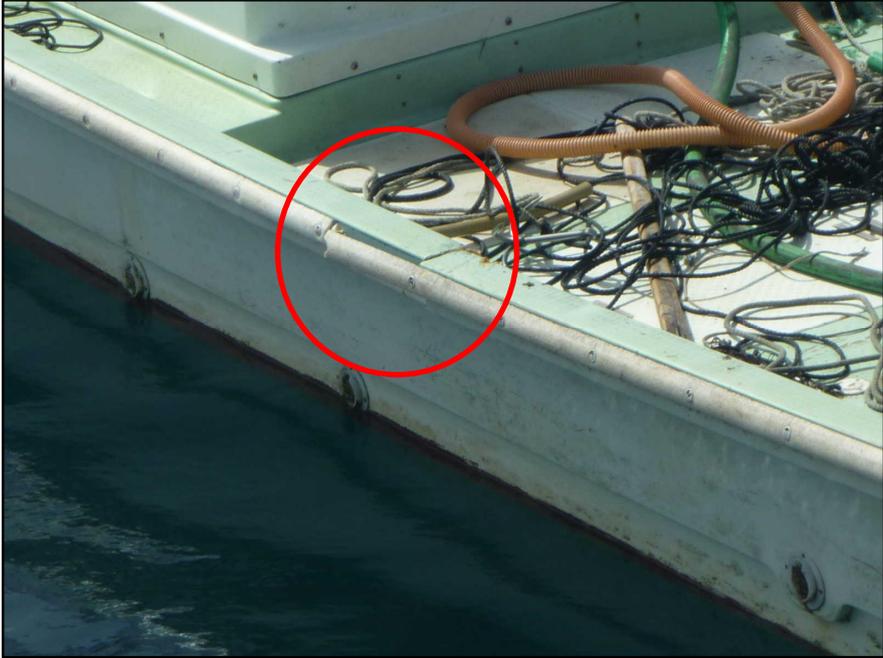
<p style="text-align: center;">写真3 B船の右舷中央部</p>
気象・海象	<p>気象：天気 雨、風向 西、風力 2、視界 良好 海象：海上 平穏、潮汐 ほぼ高潮時、潮高 約1.9m</p>
事故の経過	<p>A船は、船長ほか作業員2人（以下「作業員A₁」、「作業員A₂」という。）が乗り組み、定置網交換の目的で、作業船として使用するB</p>

A船は、クレーンがB船の右舷中央部外縁に引っ掛かって転覆は免れたものの、作業員A₁が落水した。

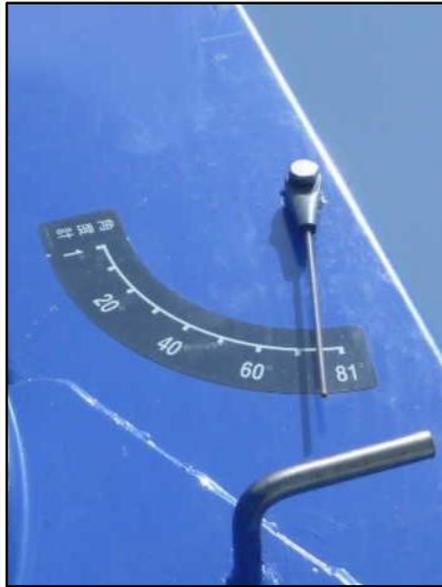
船長は、クレーンのブームを起こした方が重い物を安定的につり上げることができると思い、ブームをほぼ一杯に伸ばして約75°の仰角まで起こし、左舷船首方に向け、ワイヤを伸ばしてフックを網に掛け、A船に網を引き揚げていたところ、右舷方から波を受け、13時00分ごろA船が左舷方に傾斜してそのまま横転した。(写真4、写真5、図2参照)

写真4 クレーンの仰角

<p>原因</p>	<p>本事故は、A船が川内湾において定置網の交換作業中、船長が、ブームをほぼ一杯に伸ばして約75°の仰角まで起こして使用し、クレーンを適切に使用していなかったため、A船の重心が上方に移動して復原性が減少し、A船が右舷方から波を受けて左舷方に傾斜した後、復原することなくそのまま横転したものと考えられる。</p>

再発防止策	<p>今後の同種事故等の再発防止に役立つ事項として、次のことが考えられる。</p> <ul style="list-style-type: none">・ 小型漁船の船長は、自船に取り付けた伸縮式クレーンを使用して作業を行う場合、クレーン自体の重心位置及びクレーンでつり上げた物の重量がブーム先端に掛かることを考慮し、できるだけ低重心となる状態でクレーンを使用すること。・ 小型漁船の船長は、小型漁船の復原力が大きくないことを考慮し、クレーン等を取り付ける場合には、復原性を確保できるような構造等にするとともに、クレーンの使用に当たっては船体傾斜に十分注意すること。
--------------	--

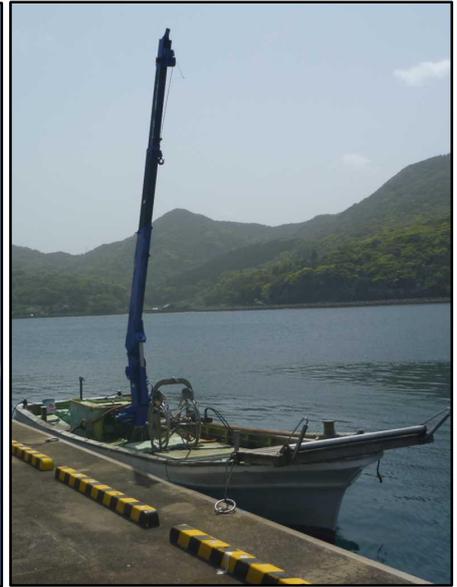
写真5 クレーンの使用状況

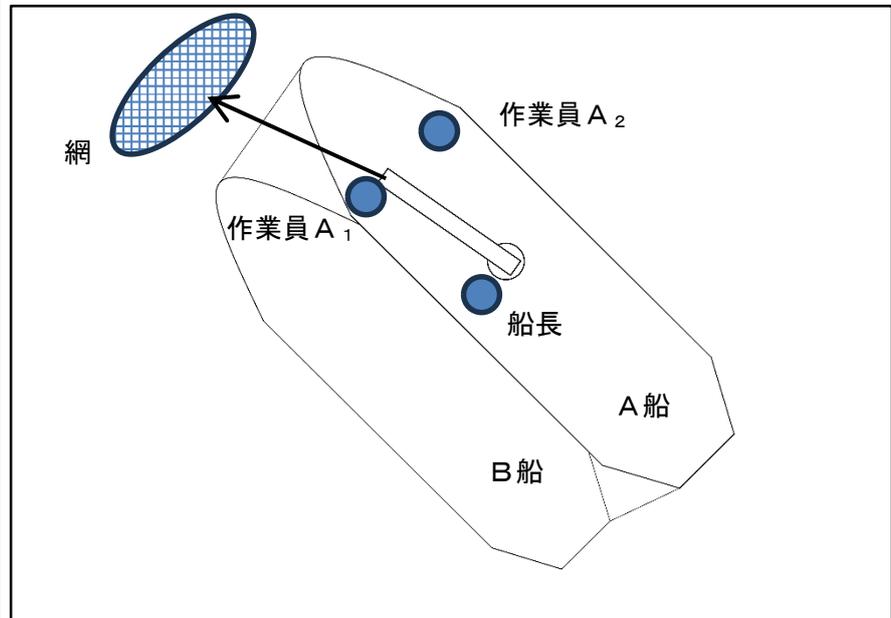
図2 A船の作業状況

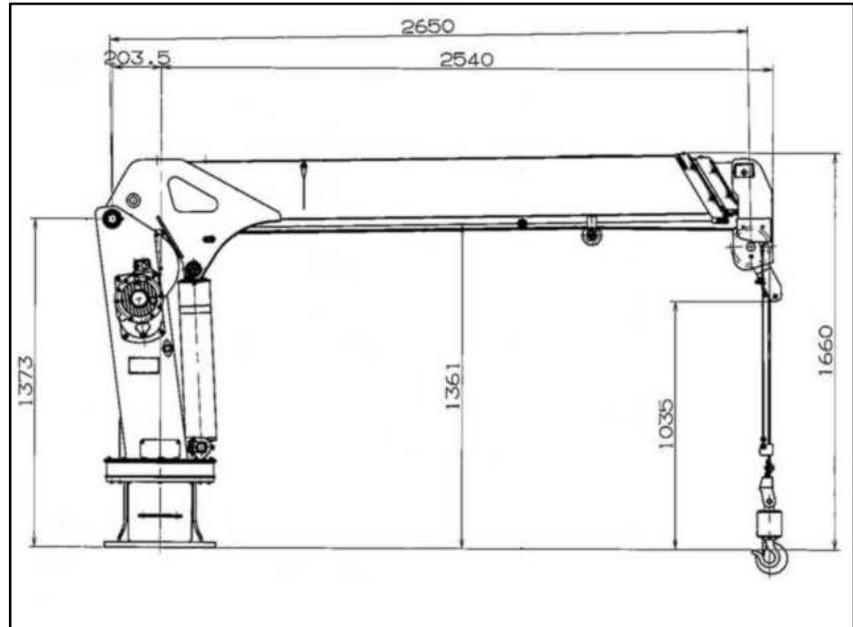
図3 クレーンの寸法図

A船に設置していたクレーンは、水上作業用の伸縮式クレーンであり、ブームが2.64m～6.40mの間で伸縮でき、ブームの最大仰角が81°、作業半径が3.65m以下での最大つり上げ荷重が960kg、クレーン本体の重量が約560kgであった。(図3参照)
