# 船舶事故調査報告書

令和7年5月28日

運輸安全委員会（海事専門部会）議決

| 事故の概要 | 漁船第五十八漁英丸 <sup>りやうゑい</sup> は、操業中、甲板員が負傷した。 |

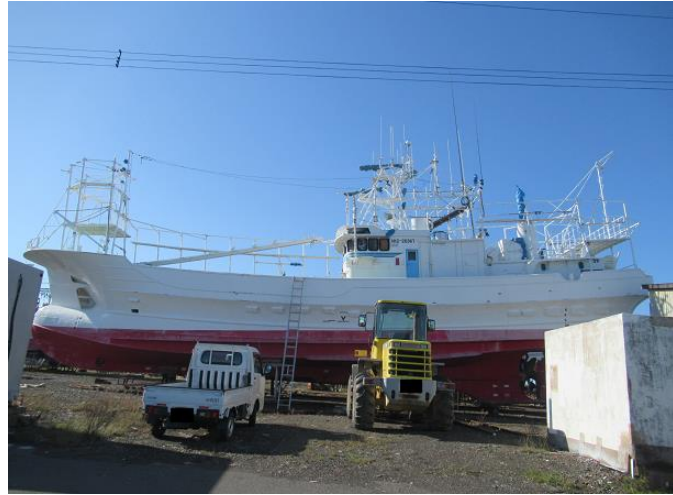
写真 1 本船の状況

| 事故の経過 | 本船は、船長及び甲板員Aほか4人が乗り組み、さんま棒受網漁 <sup>ぼううけあみ</sup> の目的で、令和5年11月15日07時ごろ北海道厚岸町厚岸港 <sup>あつけし</sup> を出航した。（写真1参照） |

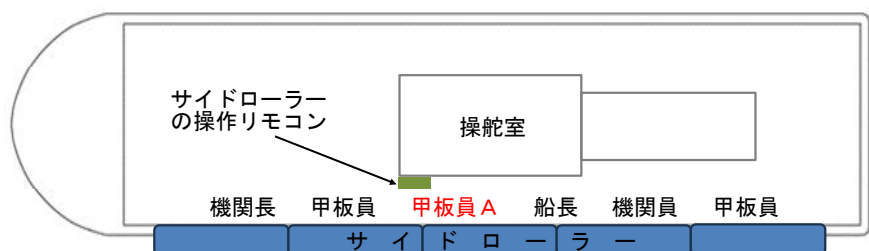
図 1 乗組員配置図（イメージ）

船長以下乗組員は、いずれも左舷ブルワークに沿って横並びに立ち、サイドローラーで揚網される網を、両手で手繰って自身の足下に揚収する作業を行っていた。（図１参照）

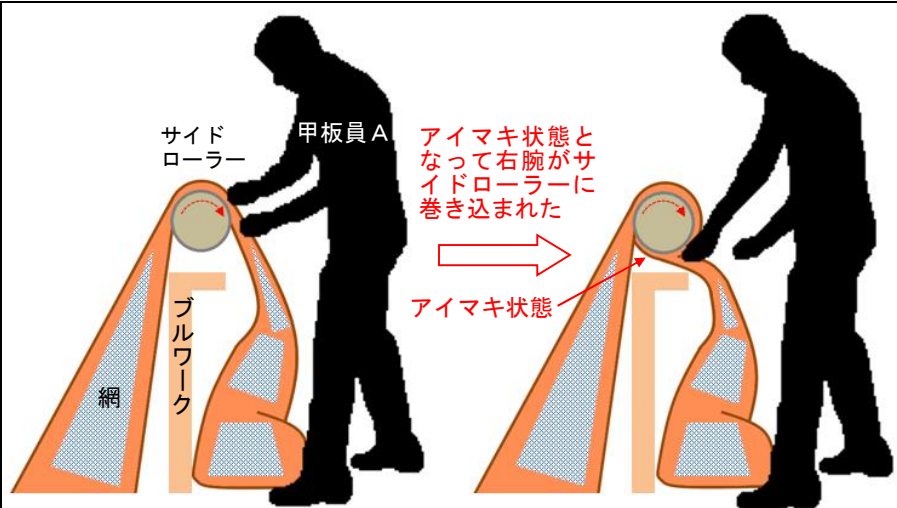
図2 本事故時の状況（船尾側から見たイメージ）

甲板員 A は、両手で網を手繰っていたところ、通常は足下に積み上がる網が、‘サイドローラーの内側に入って巻き付くアイマキと呼ばれる状態’（以下「アイマキ状態」という。）となり、１８時４０分ごろ網と共に右腕がサイドローラーに巻き込まれた。（図２参照）

- ① サイドローラーは、長さ約 3.5 m、直径約 20 cm のローラー 5 本が連動し、本事故当時は毎秒約 1 回転の速さで船内側に回転していた。
- ② サイドローラーは、左舷ブルワーク（甲板上高さ約 74 cm）の上方に約 5 ～ 10 cm の隙間を空けて設置されていた。
- ③ サイドローラーの操作リモコンは、操舵室内から手を伸ばしても操作できるよう、同室左舷側外壁の窓の横（甲板上高さ約 1.8 m）に設置されていた。
- ④ サイドローラーに緊急停止装置<sup>\*1</sup>は装備されていなかった。

| | <p>ら、網と共に右腕がサイドローラーに巻き込まれた可能性があると考えられるが、甲板員 A が本事故前後のことを覚えておらず、その状況を明らかにすることはできなかった。</p> <p>船長が、操舵室で揚網作業の監視を行っていたら、アイマキ状態になった際、迅速にサイドローラーを停止することができた可能性があると考えられる。</p> |
| <b>原因</b> | <p>本事故は、夜間、本船が、羅臼港南南西方沖において、サイドローラーを使用して揚網作業中、甲板員 A が、アイマキ状態となった際、網と共に右腕がサイドローラーに巻き込まれたため、発生したものと考えられる。</p> |

| <b>再発防止策</b> | <p>今後の同種事故等の再発防止に役立つ事項として、次のことが考えられる。</p> <ul style="list-style-type: none"> <li>・サイドローラーによる揚網作業に従事する者は、アイマキ状態等の異常が生じないように十分注意し、異常が生じた場合にはすぐに網から手を放すこと。</li> <li>・漁労作業を指揮する者は、乗組員にサイドローラーを使用して揚網作業をさせる際、作業全体の監視を常に行い、直ちにサイドローラーを停止できる態勢を維持すること。</li> <li>・サイドローラーを装備する漁船の所有者は、緊急停止装置を導入することが望ましい。</li> </ul> |
