船舶事故調査報告書

事故種類	乗揚
発生日時	令和6年9月14日 21時52分ごろ
発生場所	鹿児島県瀬戸内町瀬戸崎南方沖 <small>あまみ</small> 奄美瀬戸崎灯台から真方位185° 210m付近 （概位 北緯28° 08.9′ 東経129° 17.7′）
事故の概要	砂利採取運搬船 <small>たいかい</small> 第七太海丸は、錨泊中、走錨して浅瀬に乗り揚げた。 第七太海丸は、右舷中央部船底外板の凹損等を生じた。
事故調査の経過	令和6年9月17日、本事故の調査を担当する主管調査官（那覇事務所）ほか1人の地方事故調査官を指名した。 原因関係者から意見聴取を行った。
事実情報 船種船名、総トン数 船舶番号、船舶所有者等 L×B×D、船質 機関、出力、進水等	砂利採取運搬船 第七太海丸、915トン 133748、沖縄海洋資源開発株式会社（A社）、小島サステナブルフィッシャリーズ株式会社 77.12m×15.00m×7.70m、鋼 ディーゼル機関、1,471kW、平成7年5月 （写真1 参照）

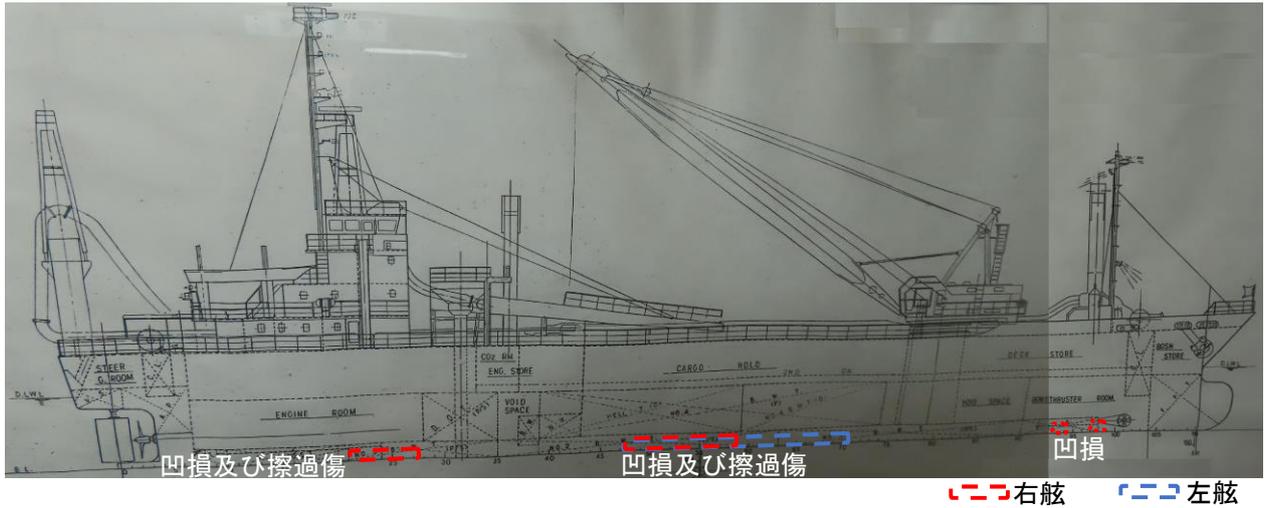
写真2 本船の損傷状況

死傷者等	なし																																																																																																			
損傷	右舷船首部及び右舷船尾部船底外板に凹損、左右両舷中央部船底外板、左舷ビルジキールに凹損及び擦過傷、右舷ビルジキールに擦過傷																																																																																																			
気象・海象	<p>気象：天気 雨、風向 南～南東、風速 約20～30m/s、視程 約1海里（M）</p> <p>海象：波高 約2.5～3.0m、潮汐 下げ潮の末期、潮高 約129cm（古仁屋）、潮流 北西流約0.1ノット（kn）（大島海峡）</p> <p>(1) 気象観測値</p> <p>本事故発生場所の東南東方約1Mに位置する古仁屋地域気象観測所における本事故当日の観測値は、次のとおりであった。</p>

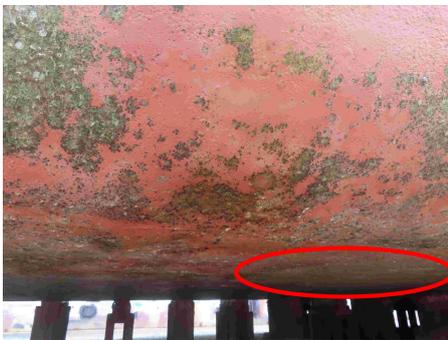
右舷船尾部船底外板の損傷箇所

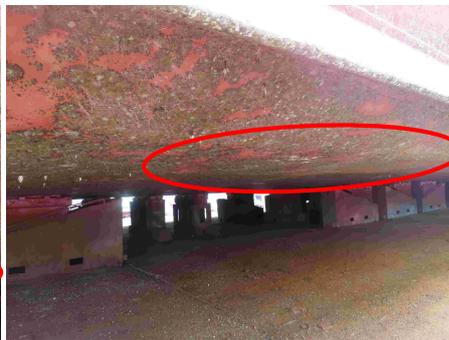
右舷中央部船底外板の損傷箇所

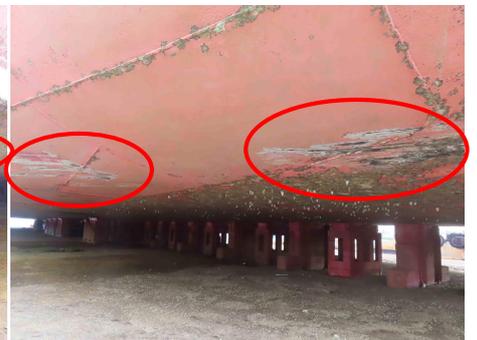
右舷船首部船底外板の凹損

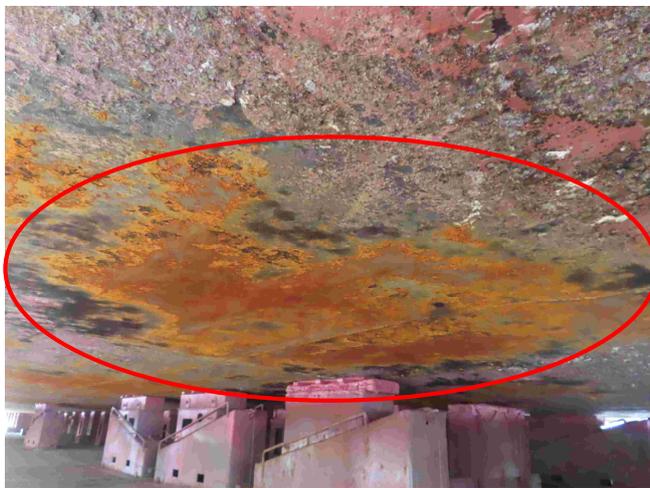
左舷中央部船底外板の損傷箇所

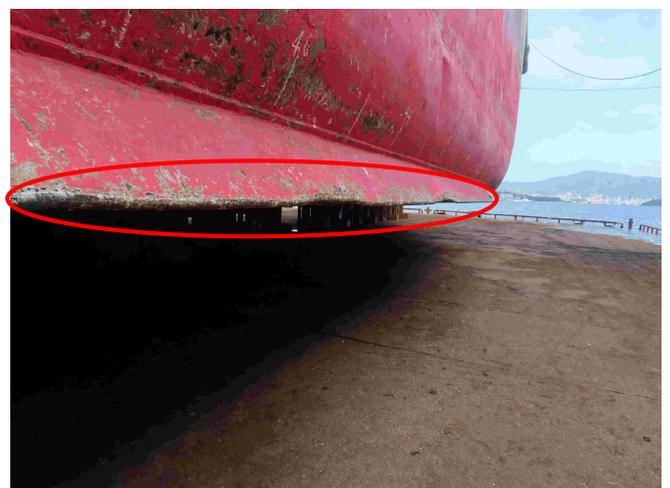
左舷ビルジキールの損傷状態
