船舶事故調査報告書

令和7年5月14日

運輸安全委員会（海事専門部会）議決

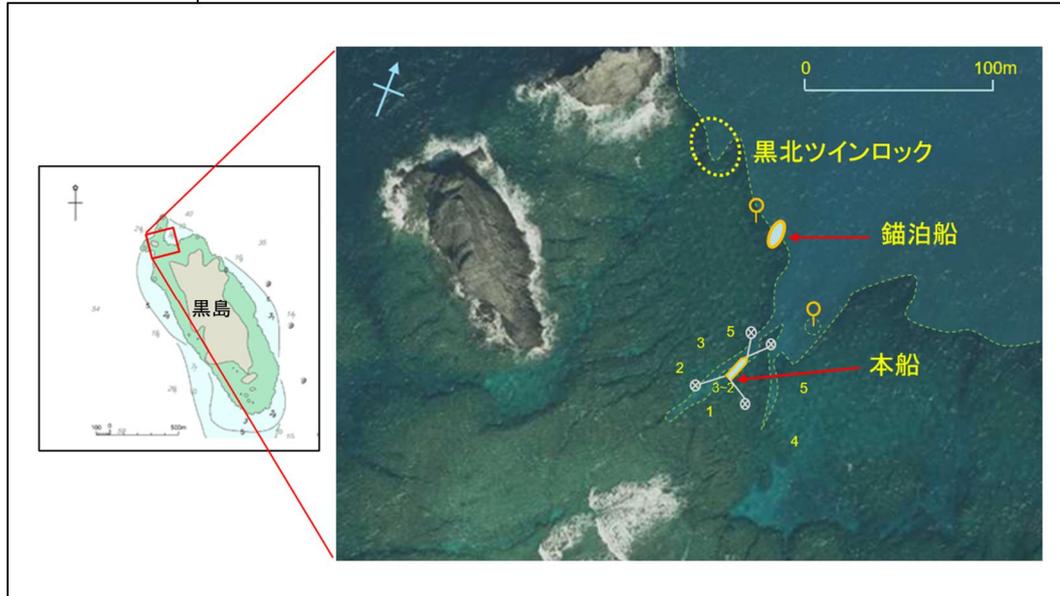
図1 本船が錨泊した際の状況

船長は、錨泊船の約80m南方のさんご礁の間に入り、今後北からの風が強まる北方に船首を向けるように、本船を反転させながら停船させた。

本船は、錨泊する際、さんご礁を損傷させないように、ふだんから錨を直接海底に投下せずに、船上から海上のダイビングスタッフに渡し、同スタッフが、錨を海底に運び、適当な大きさの岩に錨索末端部のチェーン（約2.8m）を巻き付け、同岩の凹みなどに錨の爪を掛けるようにしていた。

船長は、ダイビングスタッフに船首から錨を入れるよう指示し、左舷船首部のダイビングスタッフが船首錨1個を海上のダイビングスタッフAに渡し、ダイビングスタッフAが左舷船首方約10mの所にある岩付近まで運び、同岩に錨索を巻き付け、錨を

船長は、同じ方法で2個目の錨も右舷船首方の岩に固定させ、その後、船尾錨2個についても、ダイビングスタッフA等により、同様に左右両舷から船尾方約10mの所にある岩にそれぞれ固定させた。

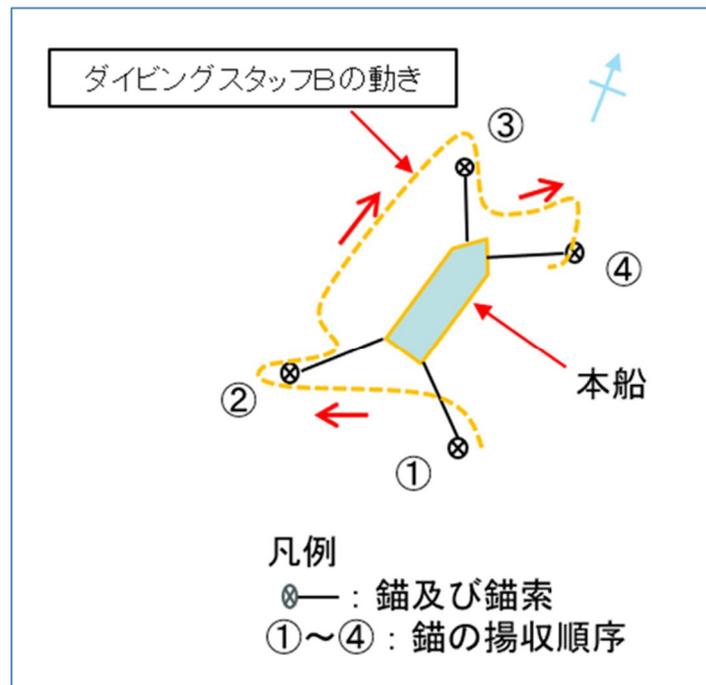
図2 揚錨時のダイビングスタッフBの動き

船長は、北の風が強くなり、約5m/s程度になったと感じたので、風下側にある本船の右舷船尾方の錨から揚収するようダイビングスタッフB及び船上のダイビングスタッフに指示した。

本船は、ダイビングスタッフBが岩から外した錨を抱えた状態で、船上のダイビングスタッフがダイビングスタッフBを引き寄せるように同錨索を引き込みながら錨を揚収した。

船長は、ダイビングスタッフB等に指示し、同様に左舷船尾方の錨を揚収して、ダイビングスタッフBが左舷船首方に移動したのを確認後、本船が船尾方に圧流されないよう前進運転を断続的に行いながら、左舷船首方の錨、右舷船首方の錨の順で揚収作業を継続した。

船長は、フライングブリッジからダイビングスタッフBの動きを確認しており、最後となる右舷船首方の錨の揚収作業がほぼ終わり、ダイビングスタッフBが右舷船首方至近で海中待機したので、ダイビングスタッフBの気泡の位置から離れないよう適宜前進運転を行った後、中立運転とした。

ダイビングスタッフBは、最後に揚錨する錨を放した際に錨索が引かれずに錨が落ちたので、本船の方に少し動いて再度錨を抱えて放し、その後、本船の船首から右舷方に離れるように動いたところ、本船が後進していくように見えた。なお、その間、自分の海面上の気泡が風などで少し本船の方に流れているように見えた。

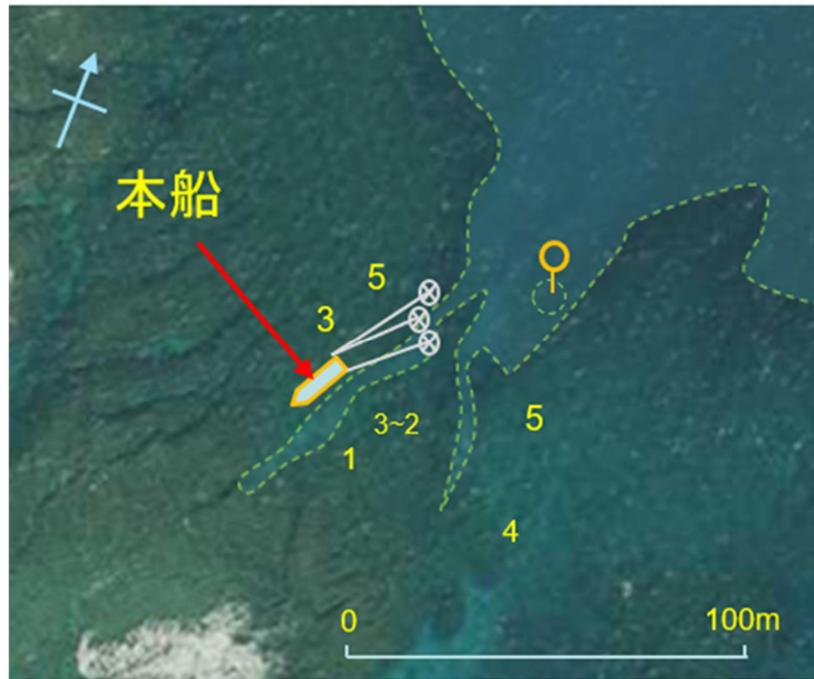
図3 乗揚後の本船の状況

船長は、操舵コンソールで前進運転としようとしたところ、令和6年12月26日10時42分ごろ、左舷プロペラを擦ったような振動が2回して機関が両舷機とも停止し、本船が乗り揚げたことを認識した。

船長は、機関を再起動して何度も自力離礁を試みていたが、本船を前進させることができない状態で少し左転を始めたので、本船の移動を止めるために再度投錨する必要があると思い、ダイビングスタッフB及び他の船上のダイビングスタッフに対し、風上側となる右舷船尾から投錨することを指示した。

船長は、右舷船尾錨1個を投入して本船を固定した後、ダイビングスタッフに、更に追加で右舷船尾錨1個を投入するよう指示したが、ダイビングスタッフBの空気タンクの残量が少なくなったので、他のダイビングスタッフ（以下「ダイビングスタッフC」という。）に、ダイビングスタッフBの代わりに投錨作業の補助をさせ、2個目の右舷船尾錨を投入した。

船長は、本船が更に左転するので、ダイビングスタッフC等に指示し、追加で左舷船尾錨1個を投入した。

船長は、両舷船尾方から船尾錨を計3個投入した後、機関室に浸水がないことを確認した。

本船は、更に左転して船首が南西方を向き、船尾に北からの風浪を受ける状態になった。

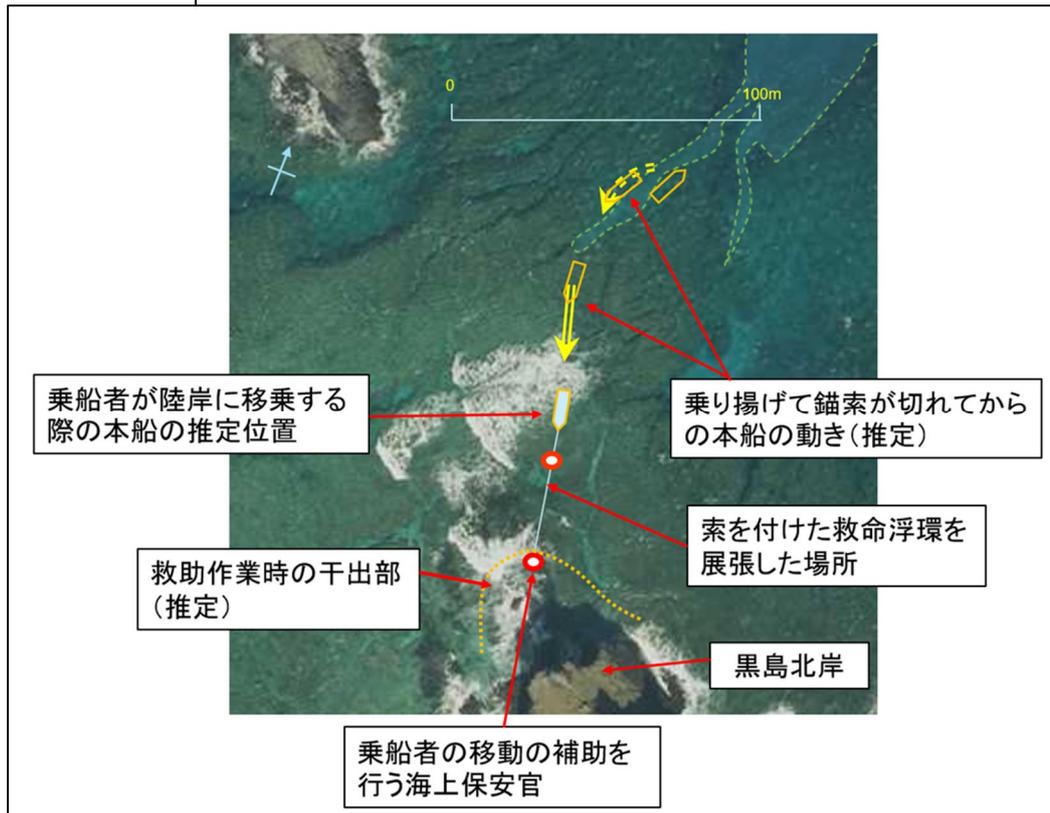
図4 乗船者が陸岸に移動する際の状況

本船は、13時05分ごろ、海上保安庁の回転翼機が現場に到着し、海上保安官2人が降下して本船に乗船し、ダイビング客を船首甲板から同回転翼機に吊り上げ収容する作業を開始したものの、錨索1本が切れ、14時00分ごろ、ダイビング客7人を吊り上げたところで残りの2本が切れた。

本船に乗船した海上保安官は、本船が不安定な状態になったので、船上からの吊り上げ作業を断念し、1人が黒島北岸に索を持って渡り、同場所に待機していた海上保安官と共に乗船者を陸上に移動させる準備を始める間、本船は少しずつ同岸の方に圧流されて接近していった。

船長は、その後、海上保安官からの指示を受け、残りのダイビング客11人を船首部からロープを伝って海上に降ろし、本船と陸岸の間に固定された引き寄せ索に結ばれた救命浮環を利用して陸岸に移動させた。

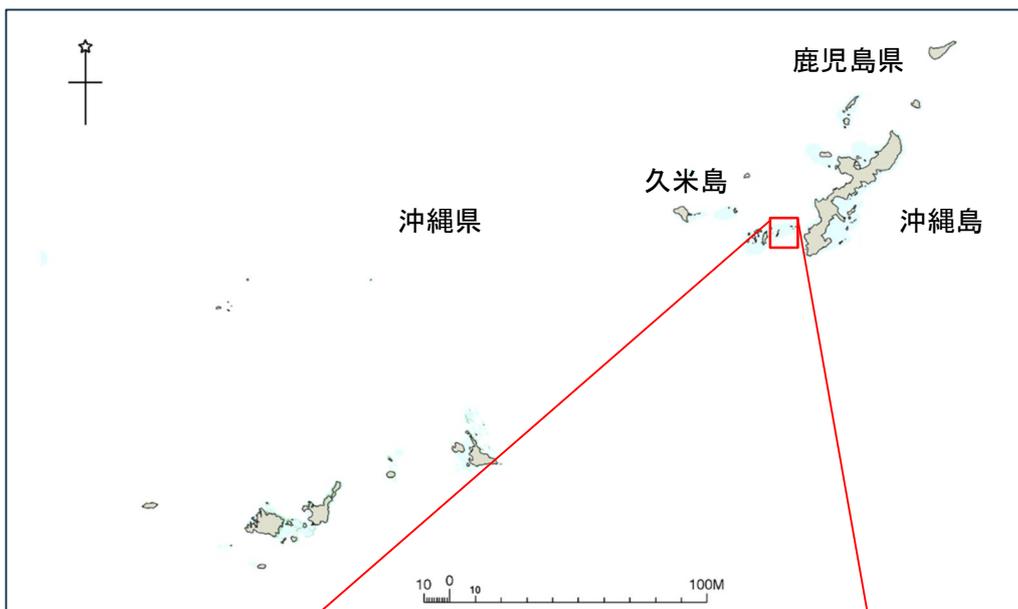
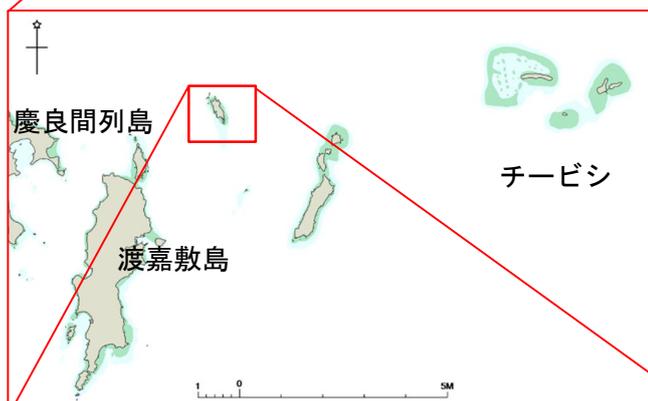
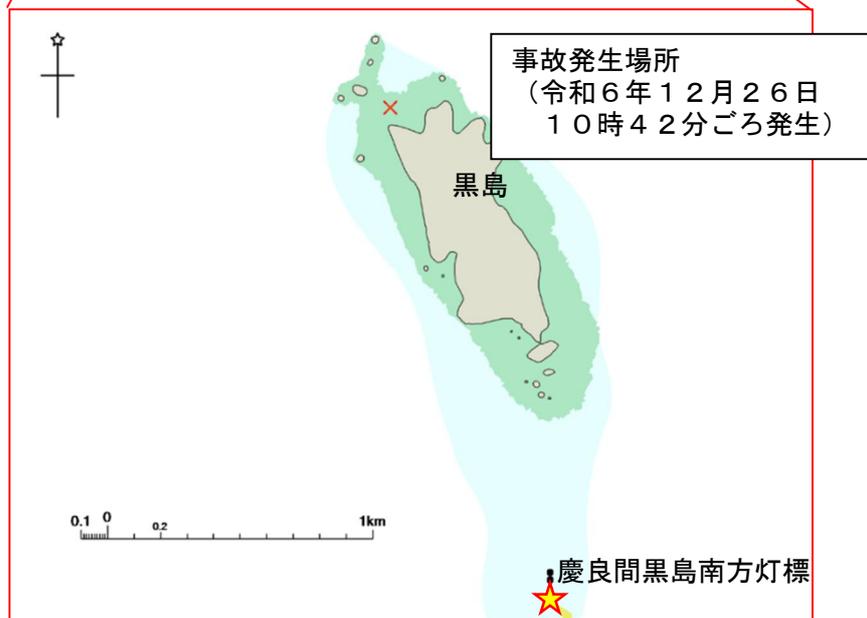
付図1 事故発生場所概略図

黒島の北端から北西端にかけて、北方約200mまで干出のさんご礁が拡延し、同北西端付近は、北方約400mまで水上岩が散在し、その周囲に干出のさんご礁が拡延していた。

本船は、波浪注意報が発表されている中、ダイビング等を実施する目的で、黒北ツインロック付近のさんご礁が拡張する海域に錨泊し、ダイビング等が終了したことから揚錨しようとしていた際、船長が、錨を揚収中に船位を確認しなかったことから、風浪に圧流されていることに気付かず、浅所に乗り揚げたものと考えられる。

- ・小型船舶の船長は、錨泊する際、錨地周囲の水深の状況を確認しておくこと。
- ・小型船舶の船長は、天候の変化や揚錨する際に船体が風潮流で圧流されることを踏まえ、あらかじめ安全な水域に錨地を選定すること
- ・小型船舶の船長は、気象・海象情報を適時適切に入手し、安全な運航が困難になると予想される場合には、余裕を持って帰航又は避難すること。
- ・ダイビング船の船長は、気象情報等の入手については、運航会社等と連携を密にすること。
- ・ダイビング船の船長は、乗船中のダイビングスタッフと連携をとりながら、揚錨作業等の船上作業を実施すること
