# 船舶事故調査報告書

令和7年5月28日

| 事故の概要 | 漁船第五十八拓洋丸は、離岸作業中、乗組員が負傷した。 |

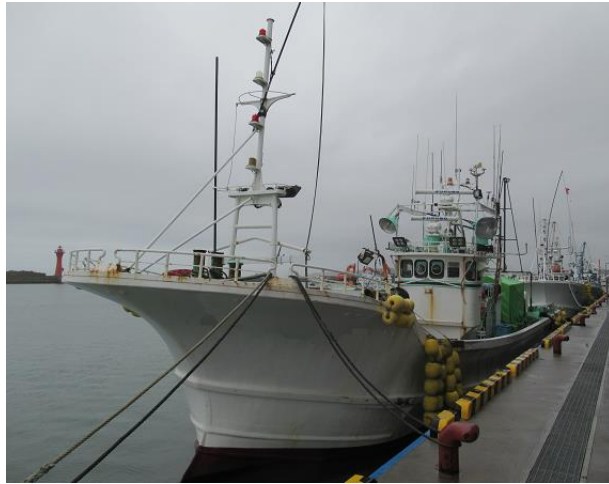
| 事故の経過 | 本船は、船長及び乗組員Aほか3人が乗り組み、白糠漁港東側の岸壁に、船首を南方に向けて左舷着けで係留中、令和5年12月2日08時過ぎ、離岸作業を開始した。（写真1参照） |

写真 1 本船の状況

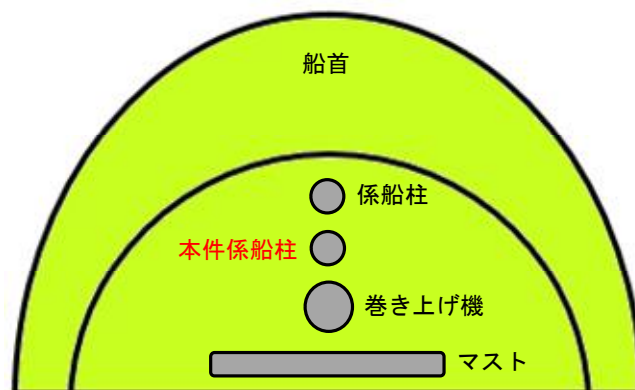
本船は、ふだん、船首から 2 本及び船尾から 1 本取った係留索で岸壁に係留されていたが、当日中に再度出航する予定であったので、船首尾から 1 本ずつ取った係留索（以下、船首側の係留索を「本件係留索」という。）で係留されており、本件係留索は、船体中心線上に 2 基設置された係船柱のうち、船首側から 2 基目の係船柱（以下「本件係船柱」という。）に取られていた。（図 1 参照）

図 1 船首部の状況

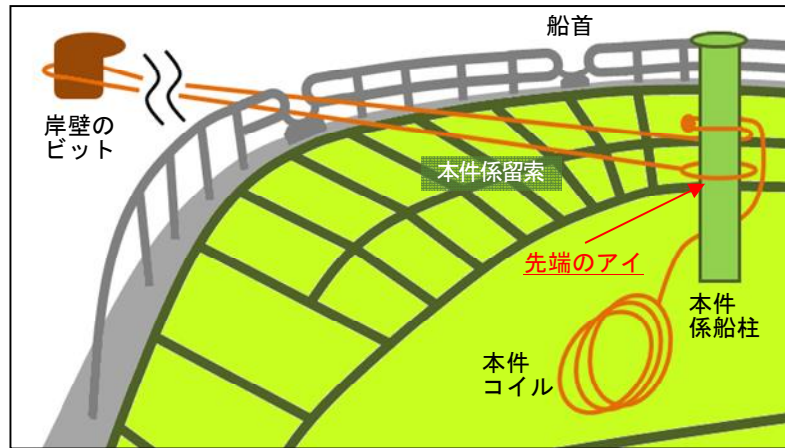
本件係留索は、本件係船柱に先端のアイ（環）を掛けて岸壁に繰り出され、岸壁のビットに回し掛けられた後、適度な長さで本件係船柱に係止され、後端のコイルされた部分（以下「本件コイル」という。）が船首左舷側の甲板上に置かれていた。（図 2 及び写真 2 参照）

図2 本事故当時の係留状況（イメージ）

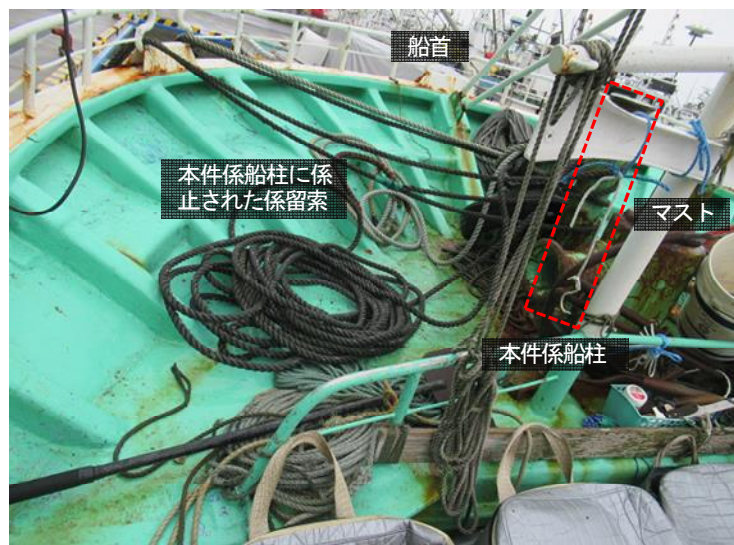
写真2 現場調査時の係留状況

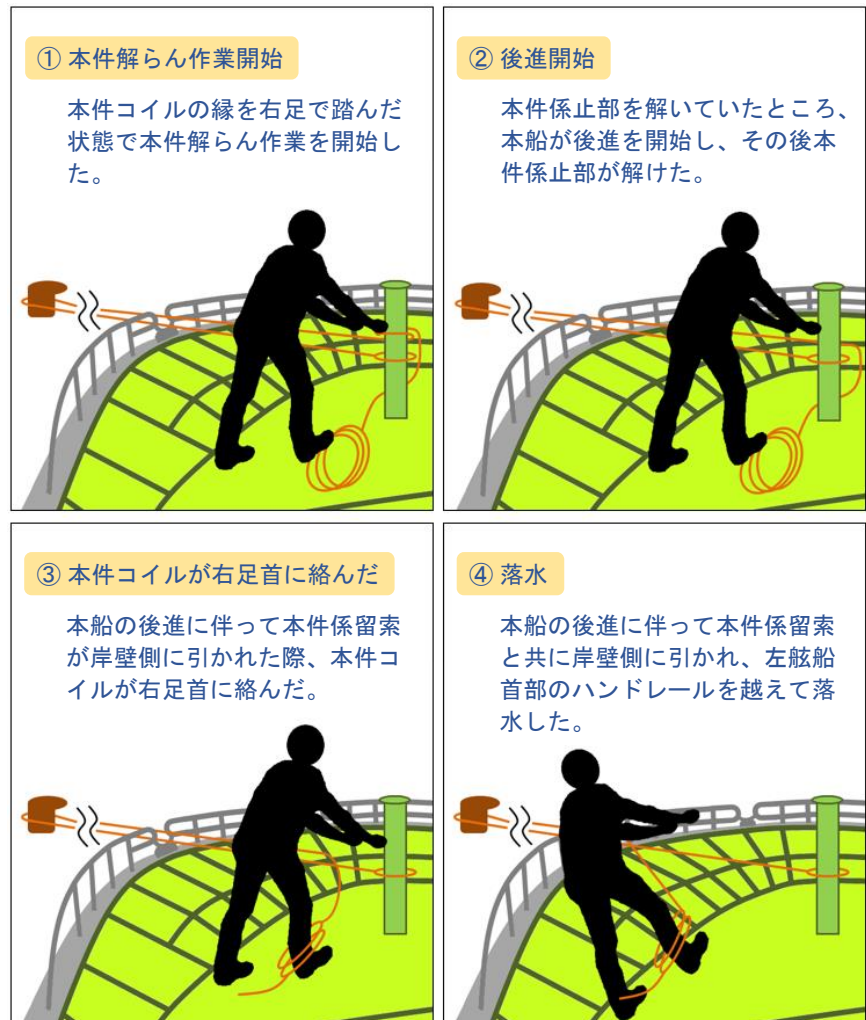
乗組員 A は、本件係留索が本船の後進に伴って岸壁側に引かれた際、本件コイルが右足首に絡んだ状態となり、本件係留索と共に岸壁側に引かれ、船首付近から本船と岸壁との間に落水した。

図 3 本事故発生に至る状況 (イメージ)

| <b>分析</b><br>乗組員等の関与<br>船体・機関等の関与<br>気象・海象等の関与<br>判明した事項の解析 | <p>あり</p> <p>あり</p> <p>なし</p> <p>本船は、白糠漁港において離岸作業中、船長が、本件解らん作業の状況を確認しないまま本船を後進させたことから、本船の後進に伴って、本件コイルの縁を踏んでいた乗組員 A の右足首に本件係留索が絡み、乗組員 A が、岸壁側に体を引かれつつ船首付近から落水し、右足を負傷したものと考えられる。</p> <p>船長は、乗組員 A が短時間で本件解らん作業を終わらせると思い込み、後方の確認に意識を向けていたことから、本件解らん作業の状況を確認しなかったものと考えられる。</p> <p>本船では、離岸作業を行う際、船長と乗組員との間において、各作業の開始や終了の合図及び確認が行われておらず、このことが本事故の発生に関与したものと考えられる。</p> <p>乗組員 A は、本件コイルの縁を右足で踏んだ状態で本件解らん作業を行っていたことから、本船の後進に伴って本件係留索が岸壁側に引かれた際、本件コイルが右足首に絡んだ可能性があると考えられる。</p> |
| <b>原因</b> | <p>本事故は、本船が、白糠漁港において離岸作業中、船長が、本件解らん作業の状況を確認しないまま本船を後進させたため、本船の後進に伴って、本件コイルの縁を踏んでいた乗組員 A の右足首に本件係留索が絡み、乗組員 A が、岸壁側に体を引かれたことにより発生したものと考えられる。</p> |

| <b>再発防止策</b> | <p>今後の同種事故等の再発防止に役立つ事項として、次のことが考えられる。</p> <ul style="list-style-type: none"> <li>・ 船長は、離岸する際、離岸作業の安全を十分確認した上で操船すること。</li> <li>・ 船長は、作業の開始や終了における合図及び確認の方法を定め、乗組員間でその実施を徹底させること。</li> <li>・ 乗組員は、足元の索類に十分注意し、索類を踏んだ状態で作業を行わないこと。</li> </ul> |
