# 船舶事故調査報告書

令和7年5月28日

運輸安全委員会（海事専門部会）議決

| 事故の概要 | 漁船第18 <sup>しょうほう</sup> 昭芳丸は、操業中、船長が落水して溺死した。 |

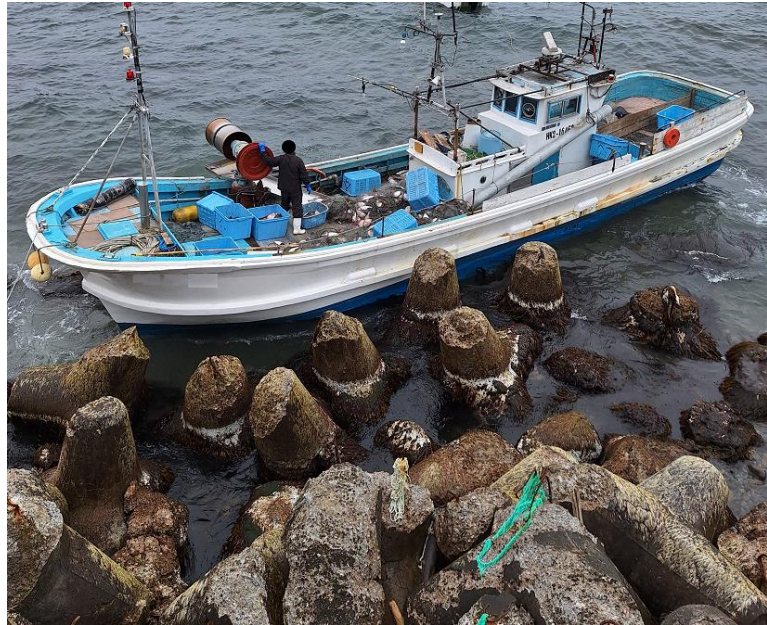
| 損傷 | 船底外板に破損及び擦過傷、プロペラに曲損 |
| 事故の経過 | <p>本船は、船長が1人で乗り組み、かれい刺し網漁の目的で、令和6年4月22日01時～02時ごろ北海道古平町<sup>ふるびら</sup>古平漁港を出航し、美国漁港の北東方沖で操業を開始した。</p> <p>本船は、07時20分ごろ、積丹町<sup>あつとま</sup>厚古の海岸付近の消波ブロックに、船首を南西方向に向けた状態で乗り揚げているのが発見され、付近住民によって消防署に通報された。（写真1参照）</p> |

写真 1 本船の状況（漁業協同組合提供）
