# 船舶事故調査報告書

令和7年5月28日

運輸安全委員会（海事専門部会）議決

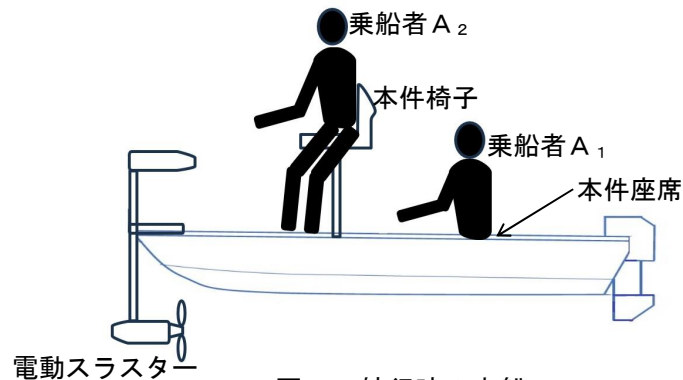
図2 航行時の本船

船長Bが操船するB船は、乗船者A<sub>2</sub>が船体中央部やや前方にある、座面の高い1本脚の椅子（以下「本件椅子」という。）に、乗船者A<sub>1</sub>が船体中央部やや後方にある座席（以下「本件座席」という。）に、それぞれ座って、電動スラスターのみを使用して航行する本船と

共に、本件湖岸の北北西方の釣り場に移動して釣りを行っていた。  
(図2参照)

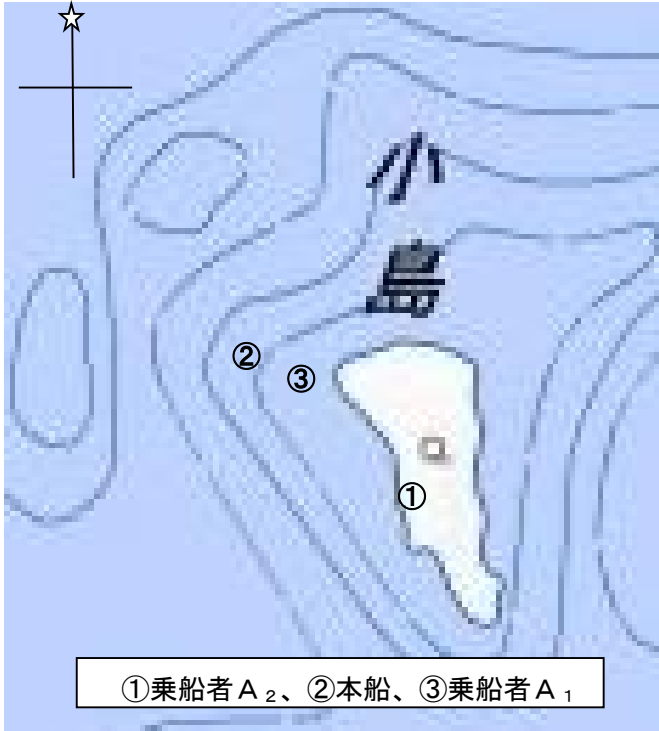
| | <p>①乗船者 A<sub>2</sub>、②本船、③乗船者 A<sub>1</sub></p> <p>図 4 本船等が発見された場所（概位）<br/>※国土地理院 Web サイト地図を加工して作成</p> <p>本船は、09時30分ごろ、搜索船の魚群探知機により、湖底に船体らしき反応が探知され、11時ごろ、搜索船により、小島の北西端の西方付近の湖底に、船底を下にした状態で沈没しているところを引き揚げられた。</p> <p>乗船者 A<sub>1</sub>は、翌5日13時30分ごろ、搜索船により、小島北西端の西方付近の湖底で発見され、引き揚げられたものの、既に死亡していることが、搜索中の消防署員により確認された。</p> <p>本船は、後日、船長Bにより廃船処理された。</p> |

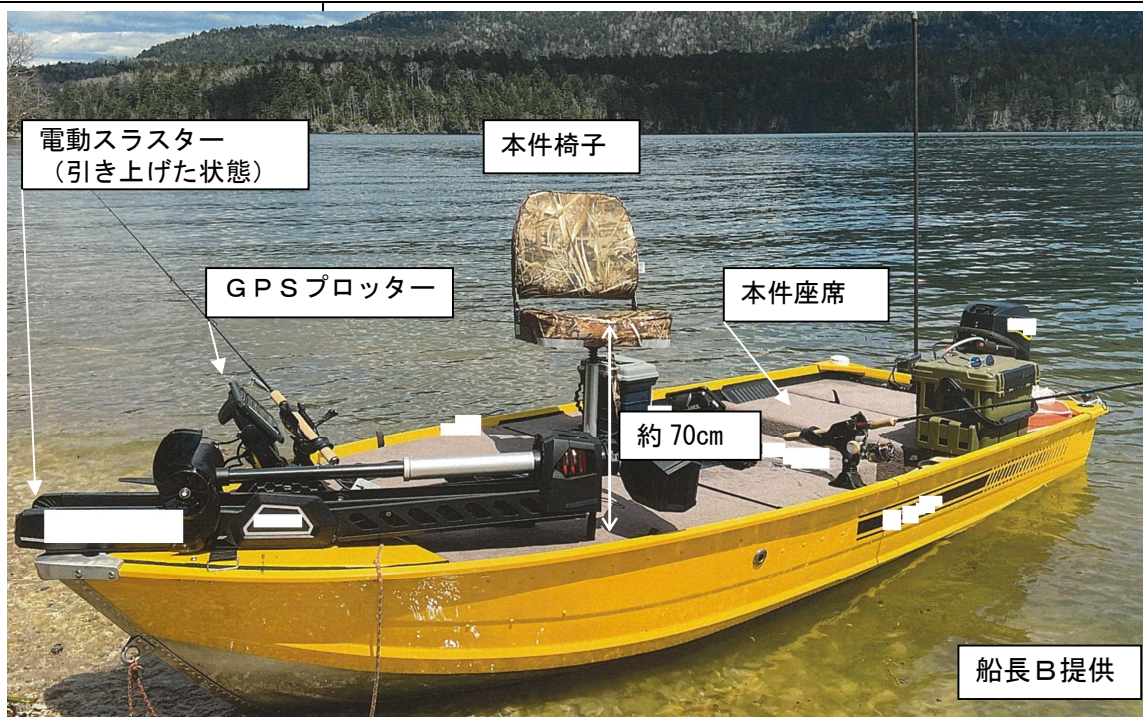
図5 本船の状況（本事故前）

| | <p>本件湖岸で食事中、風が強まったことには気付かなかった。</p> <p>② 漁協組合員によれば、次のとおりであった。</p> <p>本事故当日は、気温が低く、風が強くなったり収まったり、波は50cm程度の白波が立ったり穏やかになったり、気象及び水象の変化が激しかった。自身が営業するフィッシングサービス会社でもボートを出発させていた。</p> <p>(2) 本船の状況</p> <p>① 乾舷</p> <p>本船の乾舷は、乗船者A<sub>1</sub>及び乗船者A<sub>2</sub>が乗船した状態で30～40cmであった。</p> <p>② 船体等</p> <p>本船は、湖や河川で釣りをすることを目的としたバスボートと呼ばれるボートで、船体は軽量の軽合金製、フラットボトム（船底は平らな形状）であり、喫水が浅く、浅水域でも航走可能であるが、喫水の深い船に比べて、波に弱い形状であった。</p> <p>③ 装備等</p> <p>本船は、航行区域が湖川に限る平水区域で、最大搭載人員は2人であり、船体中央部やや後方にある本件座席（座面から船縁上端までは数cm）のほか、船体中央部やや前方に、本件椅子（座面高さは船縁上端から約70cm）を設けており、本件座席及び本件椅子に座って釣りが行われていた。</p> <p>本船の船首部に取り付けられた電動スラスタは、本件椅子の足下に設置されたフットペダル（ペダルを踏む箇所で行進方向を操作）で操作できるほか、専用リモコンからの遠隔操作が可能であった。</p> <p>また、GPSプロッター及び自動発停のビルジポンプを備えていた。</p> <p>本船は、本件椅子及び電動スラスタを装備した状態で、小型船舶検査機構の定期検査を受検していた。</p> <p>（図5 参照）</p> |

| | <p>(1) 5月3日12時00分から13時00分までの間、阿寒湖畔地域気象観測所において、最大瞬間風速10m/sを超える西寄りの風が観測されていること</p> <p>(2) 本船は、フラットボトムで、喫水が浅く、喫水の深い船に比べて、波に弱い形状であり、また、座面が高い本件椅子及び本件座席に大柄な乗船者が着座すると、船体の重心が高く、不安定な状態になること</p> <p>(3) 乗船者A<sub>1</sub>及び乗船者A<sub>2</sub>は、カップ上下及びウェーダー等を着用して動きづらい状態であり、同装備を着用したままでは、本船が傾斜した際、瞬時に対応することが困難になること</p> <p>(4) 発見された本船の船体に、他船や岩等と衝突した痕跡や損傷が見られなかったこと</p> <p>乗船者A<sub>1</sub>及び乗船者A<sub>2</sub>は、本船が沈没した際に低水温の湖中に落水し、着用していたウェーダーやカップ等に湖水が浸入して身動きが困難になったことから、同装備を脱いでいる間に体温が低下して、溺水に至ったものと考えられる。</p> |

| 再発防止策 | <p>今後の同種事故等の再発防止及び被害軽減に役立つ事項として、次のことが考えられる。</p> <ul style="list-style-type: none"> <li>・ 小型船舶の操船者は、喫水の浅い小型船舶が波に弱いことを考慮し、風が強まった際は直ちに島影等に避難する措置を採ること。また、強風が吹く状況下では、姿勢を低くする等して、できる限り船体の重心を低く保つこと。</li> <li>・ 小型船舶に乗船する者は、暴露甲板上では、常に救命胴衣を着用すること。</li> <li>・ 小型船舶に乗船する者は、ウェーダーを着用したまま落水すると、内部に水が入り込み、身動きが困難になるので、上下船時等の足下が濡れる場合以外は、ウェーダーを着用しないことが望ましい。</li> <li>・ 小型船舶に乗船する者は、防水パックに入れた携帯電話を常に身に付け、落水時の連絡手段を確保しておくこと。</li> <li>・ スマートフォンのアプリケーションを使用して、乗船者へ連絡を取る際は、アプリケーションの仕様により、連絡先のスマートフォンの電源が切れた場合でも呼び出し音が鳴る場合があるので、アプリケーションの仕様を十分確認の上使用すること。</li> </ul> |

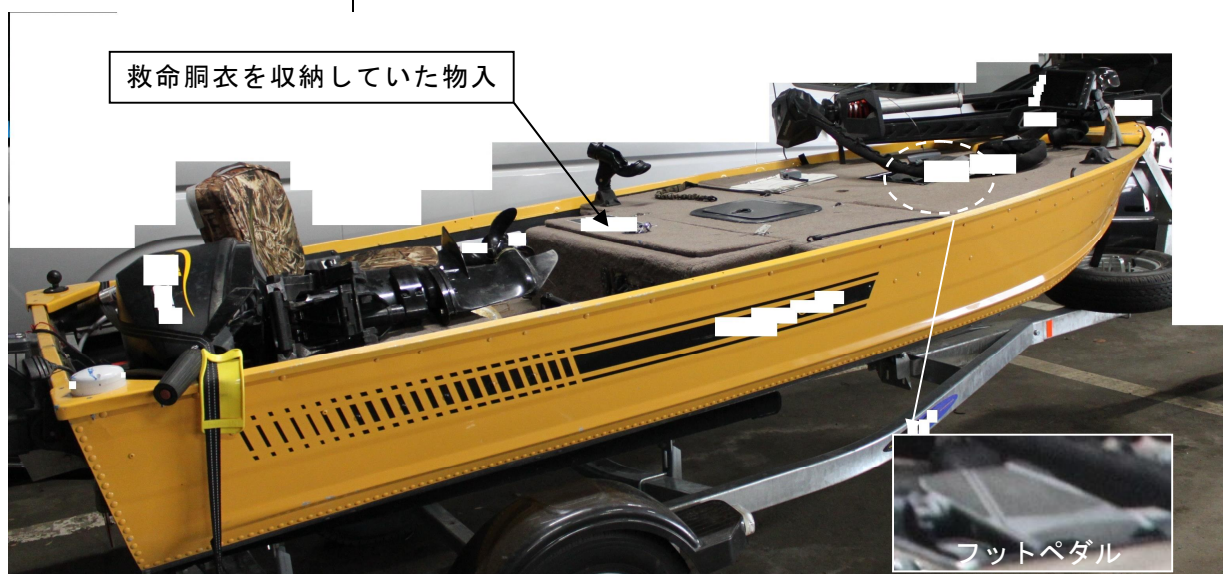
図6 引き揚げられた本船の状況

本船の船体に損傷はなく、他船や岩等と衝突した痕跡は見られなかった。また、船外機はチルトダウンされた状態であった。（図6参照）

| <p data-bbox="169 1216 225 1245"><b>分析</b></p> <p data-bbox="196 1261 448 1438">乗組員等の関与<br/>船体・機関等の関与<br/>気象・海象等の関与<br/>判明した事項の解析</p> | <p data-bbox="549 1261 608 1290">不明</p> <p data-bbox="549 1305 608 1335">不明</p> <p data-bbox="549 1350 608 1379">不明</p> <p data-bbox="549 1402 1426 1677">本船は、船長Bが、阿寒湖小島の西方に移動した本船を視認し、12時ごろから何度か乗船者A<sub>1</sub>に電話を掛け、13時ごろに電話を掛けた際には、呼出し音が鳴らずに留守番電話に切り替わり、小島の西方に見えていた本船が、いつの間にか見えなくなっていたことから、12時ごろから13時ごろの間に、阿寒湖小島付近で沈没した可能性があると考えられる。</p> <p data-bbox="549 1693 1426 2058">本船は、次のことから、阿寒湖小島付近において、強い西風が吹く状況下、乗船者が、座面がいずれも高い位置にある本件椅子及び本件座席にそれぞれ着座し、船体の重心が高く、不安定な状態となったことから、風浪を受けて動揺した際、本件椅子に着座していた乗船者が体勢を崩して、船体が傾斜し、船内に大量の湖水が浸入して沈没した可能性があると考えられるが、本船の乗船者がいずれも死亡し、本事故発生を目撃した者がおらず、沈没に至る状況を明らかにすることはできなかった。</p> |

| 原因 | <p>本事故は、本船が、阿寒湖小島付近において、強い西風が吹く状況下、風浪を受けて動揺し、船体が傾斜して船内に大量の湖水が浸入したため、沈没した可能性があると考えられる。</p> <p>本船は、乗船者が、座面がいずれも高い位置にある本件椅子及び本件座席にそれぞれ着座したことから、船体の重心が高く、不安定な状態となった可能性があると考えられる。</p> |
