# 船舶事故調査報告書

令和7年5月28日

運輸安全委員会（海事専門部会）議決

| 事故種類 | 衝突 |

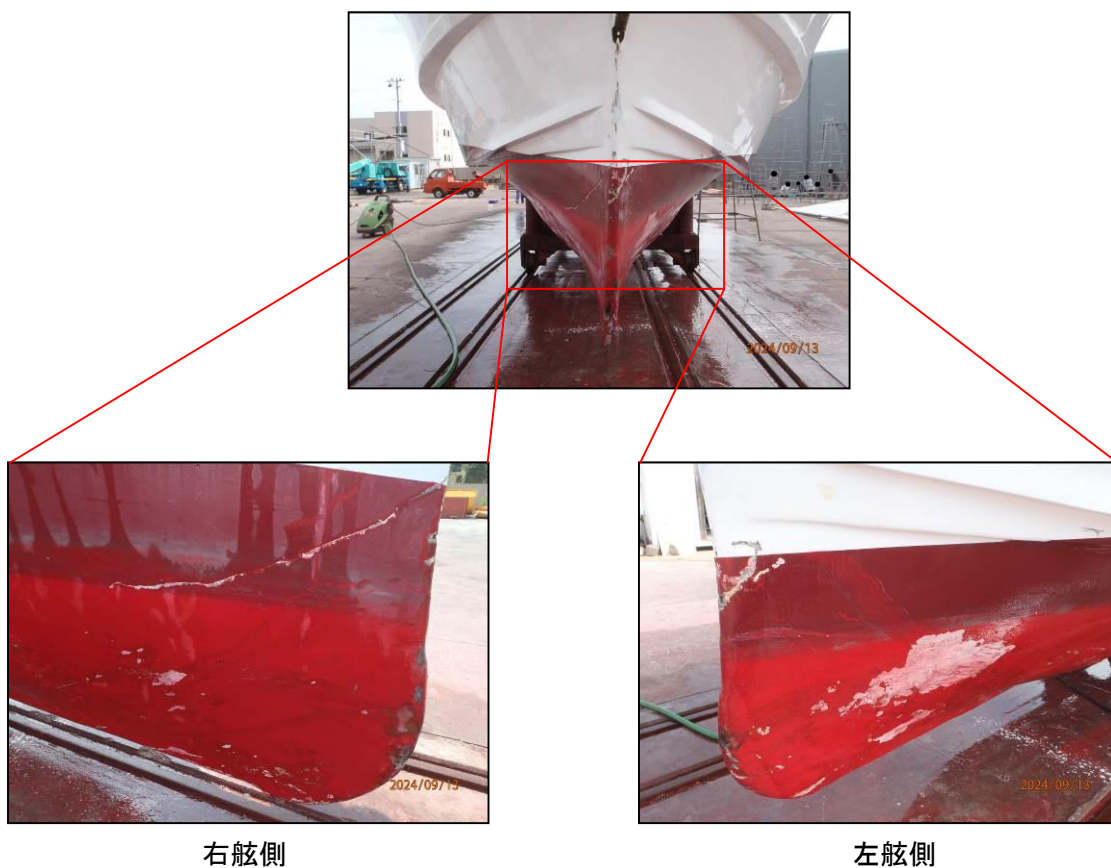
写真1 A船の損傷状況

| 損傷 | A 船首部船底外板に擦過傷等<br>B 左舷中央部外板に亀裂及び破口、船体構造物の脱落(全損) |

| <b>分析</b><br>乗組員等の関与<br>船体・機関等の関与<br>気象・海象等の関与<br>判明した事項の解析 | <p>A あり、B あり<br/> A なし、B なし<br/> A なし、B なし</p> <p>A船は、鵜ノ尾埼北北東方沖を西南西進中、船長Aが、前路に他船はいないと思い込み、船首方の見張りを適切に行っていなかったことから、B船の存在に気付かず、B船と衝突したものと考えられる。</p> <p>船長Aは、本事故が発生した時間帯に漂泊している他船を見掛けたことがほとんどなかったこと、また、慣れた海域での油断もあったことから、レーダー画面を一見したのみで、前路に他船はいないと思い込んだものと考えられる。</p> <p>船長Aは、前路に他船はいないと思い込んでいたこと、また、乗組員2人が前部甲板で行っていた作業の様子に気を取られていたことから、船首方の見張りを適切に行っていなかったものと考えられる。</p> <p>B船は、鵜ノ尾埼北北東方沖で漂泊中、船長Bが、操業の準備作業に意識を向けて周囲の見張りを適切に行っていなかったことから、衝突する直前までA船がB船に向かって接近していたことに気付かず、避航動作が遅れ、A船と衝突したものと考えられる。</p> |

| | <ul style="list-style-type: none"><li>・ 船長は、前路で漂泊中の他船を見落とすことがないよう、レーダー画面を注意深く確認するとともに、目視でも常時周囲の適切な見張りを行うこと。</li><li>・ 漁船の船長は、漂泊中、操業の準備作業のみに意識を集中せず、周囲の適切な見張りを行って、他船の動静に注意を払うこと。また、自船に向かって接近している他船に対しては、必要に応じ、余裕を持って船体を移動させるなど、早めに衝突を避けるための措置を採ること。</li></ul> |

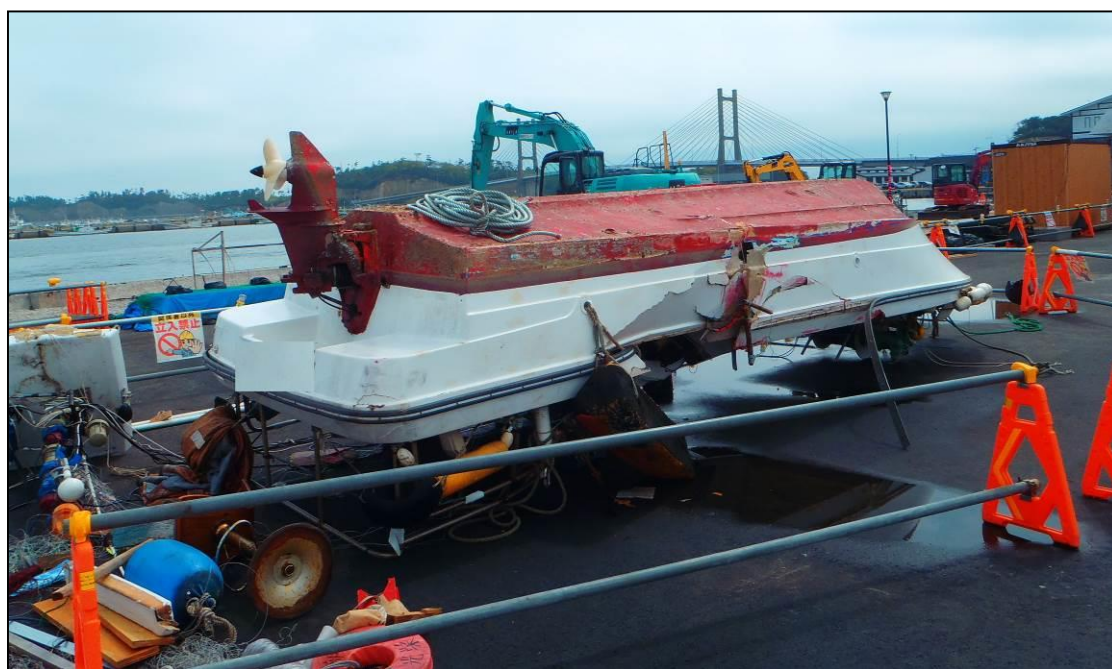
写真2 B船の損傷状況

| | <p>船長Bは、右舷側に釣り竿を立て掛けた後、左舷側にも立て掛けようと船首甲板に移動したところ、左舷側至近にA船を認め、このままでは衝突すると思い、操舵室にある遠隔操縦装置で船体を移動させようとしたが間に合わず、04時15分ごろB船の左舷中央部とA船の船首部とが衝突した。</p> <p>船長Bは、松川浦漁港に帰港した後、救急車で福島県福島市内の病院に搬送され、多発肋骨骨折、左下腿裂創等と診断された。</p> <p>B船は、船長Aが救助要請を行った僚船により松川浦漁港にえい航されて陸揚げされ、後日、解撤処理となった。</p> <p>(付図1 事故発生場所概略図、写真1 A船の損傷状況、写真2 B船の損傷状況 参照)</p> |
