# 船舶事故調査報告書

令和 7 年 5 月 2 1 日  
運輸安全委員会（海事専門部会）議決  
委 員 伊 藤 裕 康（部会長）  
委 員 上 野 道 雄  
委 員 高 橋 明 子

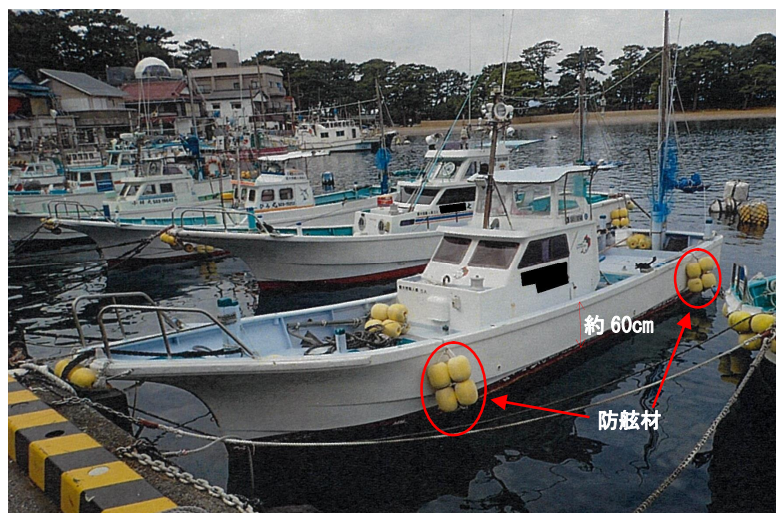
写真1 本船

本船は、船体中央部に操舵区画が設けられ、舵輪、クラッチレバー、スロットルレバー、GPSプロッター、魚群探知機などが備えられていた。

船首及び船尾の両舷に防舷材が設置されていた。

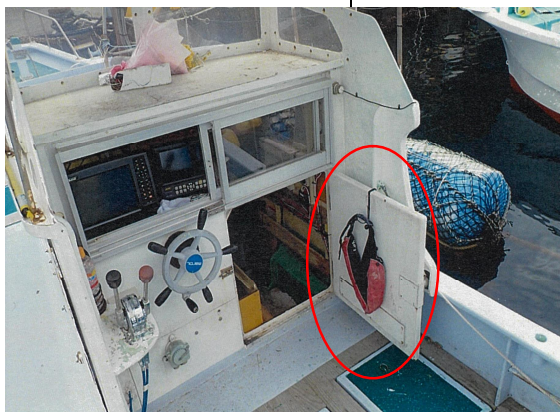
写真2 救命胴衣の状況  
(本船発見時を再現)

| | <p>り揚げていたこと。</p> <p>船長は、次のことから、救命胴衣を着用しないまま甲板上で体勢を崩すなどして落水した可能性があると考えられる。</p> <p>(1) 本船の発見時、自動膨張式の腰巻き型の救命胴衣が操舵区画の右側にある居室への出入口のドアのフックに掛けられていたこと。</p> <p>(2) 本船にはトイレがなく、用を足す際にはブルワーク近くまで移動する必要があったこと。</p> <p>(3) 本船の甲板上から両舷のブルワーク上端までの高さは約 1 2 ～ 3 5 cm であったこと。</p> <p>(4) 本事故当時、海上は荒れていないものの、本船は長さ約 6 . 8 m の小型船舶であり、船体動揺があったと想定されること。</p> |

| <b>再発防止策</b> | <p>今後の同種事故等の再発防止及び被害の軽減に役立つ事項として、次のことが考えられる。</p> <ul style="list-style-type: none"> <li>・ 小型船舶の乗組員は、暴露甲板上において、常に救命胴衣を着用すること。</li> <li>・ 小型船舶の乗組員は、甲板からの高さが十分でない、転落の危険があるブルワーク付近の暴露甲板上では、体のバランスを崩さないよう十分に注意すること。</li> <li>・ 小型船舶の所有者は、船体動揺の際に乗組員が体勢を保持できるよう、操舵室周辺等に手すりを設けることが望ましい。</li> <li>・ 小型船舶の所有者は、乗組員が落水時に船上へ戻ることができるよう、縄ばしごや固定ばしごを設けることが望ましい。</li> </ul> |

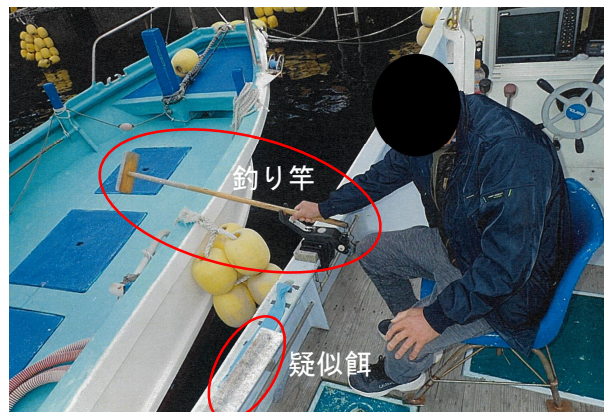
| <p>その他の事項</p> | <p>図 1 事故発生場所概略図</p> <p>(1) 本船の発見時の状況</p> <p>船長の親族が本船に移乗した際、本船の状況は次のとおりであった。</p> <p>クラッチレバーが前進及びスロットルレバーが微速より少し上げた状態で主機が運転していた。</p> <p>G P S プロッター及び魚群探知機は電源が入り、航海灯は表示してあった。</p> <p>左舷後部甲板上にふぐが1匹置いてあり、自動膨張式の腰巻き型の救命胴衣が操舵区画の右側にある居室への出入口のドアのフックに掛けられていた。</p> <p>左舷後部甲板には、釣り竿が海面に向かってブルワークに掛けられており、その左側のブルワークの上端に4つほどの疑似餌が置いてあった。</p> <p>(2) 本船の設備及び構造</p> <p>現場調査の際、本船の設備及び構造は次のとおりであった。</p> |

写真3 釣り竿、疑似餌の配置状況  
(本船発見時を再現)

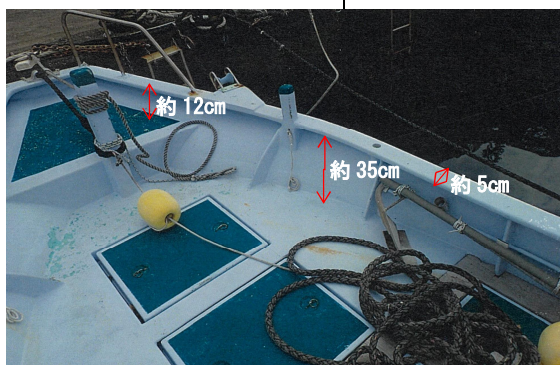
船首及び船尾甲板の両舷のブルワークは、甲板上からの高さ約35cm、上端の幅約5cmであり、船首端のブルワークは、甲板上からの高さ約12cm、上端の幅約5cmであった。また、操舵区画左舷側の通路は、幅約40cmであり、船体中央部付近の海面からブルワーク上端までの高さは約60cmであった。

手すりは船首部先端に設置されていたが、その他の箇所にはなかった。

写真4 船首甲板

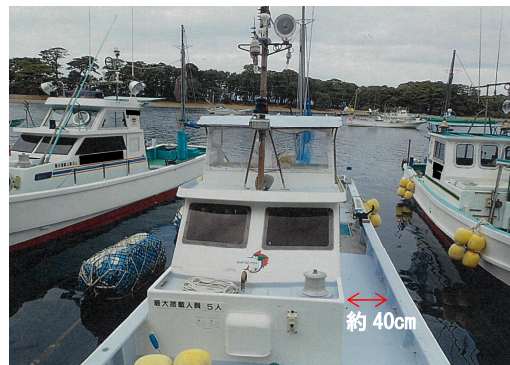
写真5 操舵区画左舷側の通路
