# 船舶事故調査報告書

令和7年5月28日

運輸安全委員会（海事専門部会）議決

| 事故種類 | 衝突 |

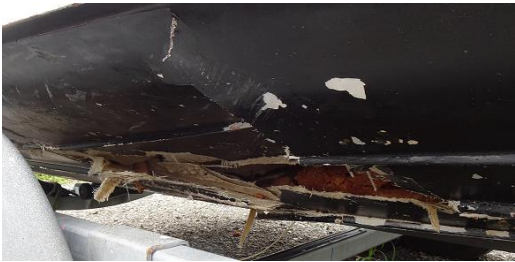
| 損傷 | <p>A 右舷中央部船底に破口（写真1参照）</p> <p>写真1 右舷中央部船底</p> <p>B 船首部外板に破損（写真2参照）</p> <p>写真2 船首部外板</p> |

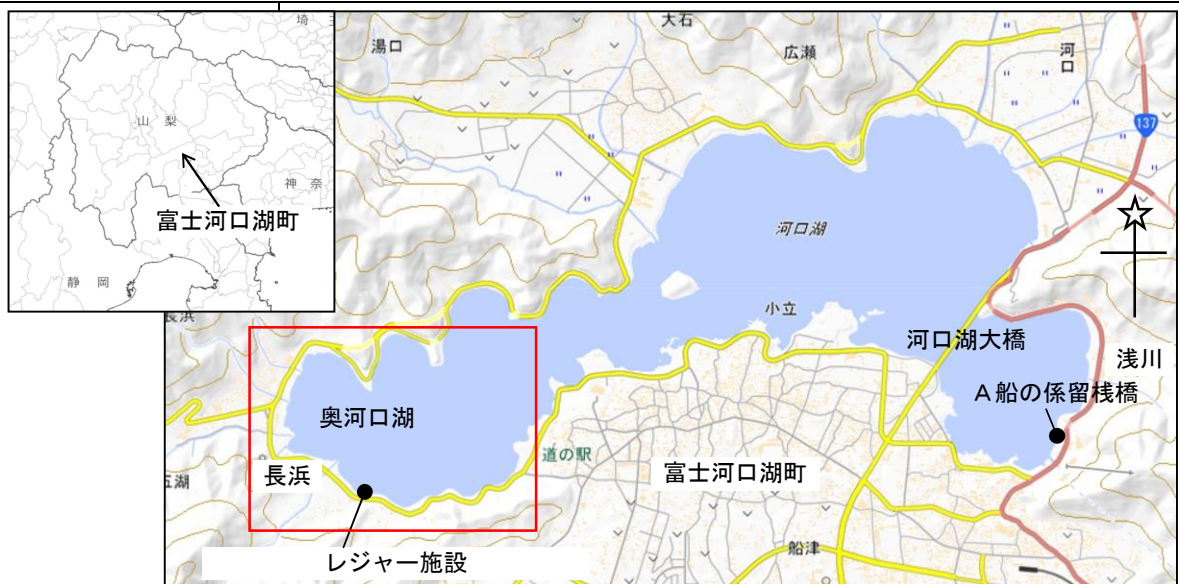
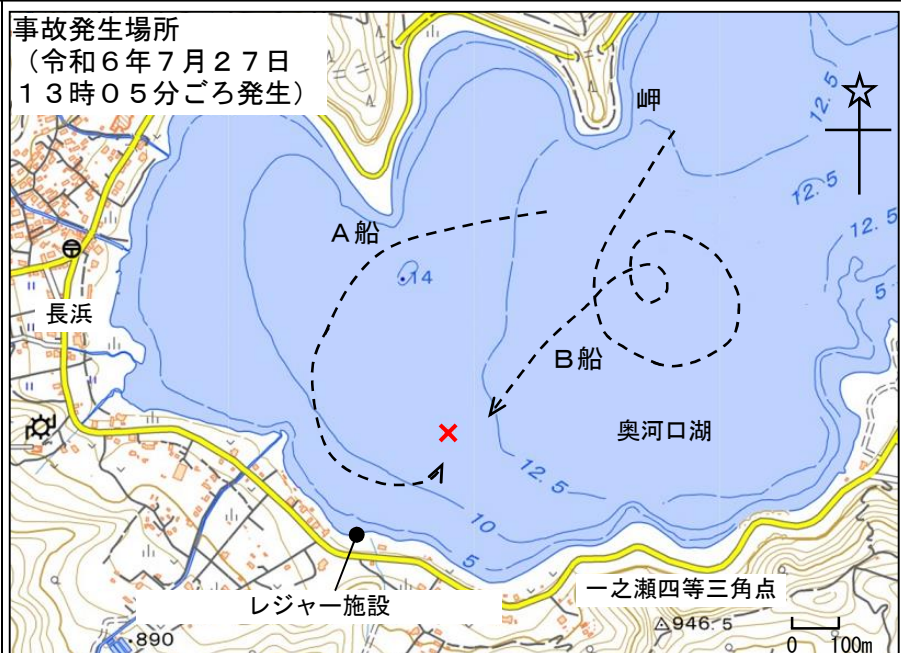
図1 事故発生経過概略図

| 事故の経過 | <p>A船は、人の運送をする内航不定期航路事業として、富士河口湖町浅川の係留桟橋から河口湖内を周遊する遊覧船で、船長Aが1人で乗り組み、旅客3人を乗せ、令和6年7月27日12時50分ごろ同桟橋を出航した。</p> <p>船長Aは、右舷船首側の操縦席に座って手動操舵で操船し、旅客3人は、操縦席の後方の座席に座っていた。</p> <p>A船は、約40km/hの速力（対地速力、以下同じ。）で航行し、時折、船長Aが停船させて景色を背景に旅客を撮影するなどし、奥河口湖と称する河口湖西部に向かった。船長Aは、奥河口湖へ向かう際、B船が自船の左舷側で遊走しているのを見ていた。（図1参照）</p> |

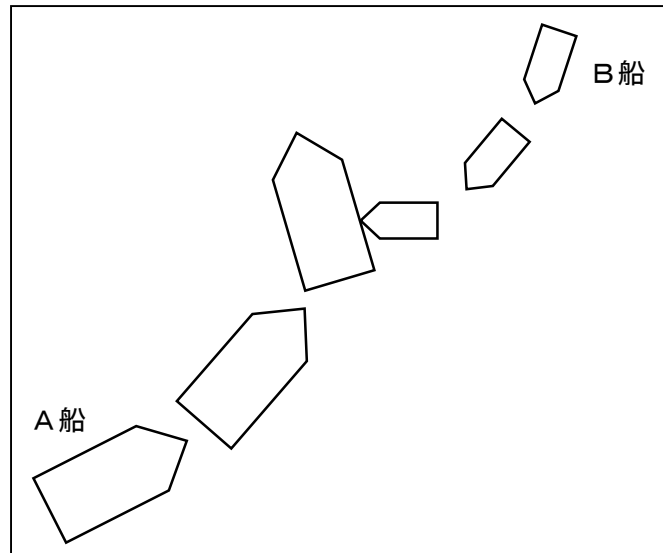
図2 衝突時の状況（両船長の口述により作図）

船長Aは、B船が自船に向かってくるように感じて、左舵をとり続けたものの、13時05分ごろA船の右舷中央部船底とB船の船首部外板とが衝突した。（図2参照）

| <p><b>分析</b></p> <p>乗組員等の関与</p> <p>船体・機関等の関与</p> <p>気象・海象等の関与</p> <p>判明した事項の解析</p> | <p>A あり、B あり</p> <p>A なし、B なし</p> <p>A なし、B なし</p> <p>A船は、河口湖西部において、係留棧橋に向けて東北東進中、船長Aが、右舷船首方に視認したB船の見張りを適切に行っていなかったことから、B船との接近に気付かず、避航動作が遅れ、B船と接近して距離を広げようと左舵をとり続け、B船と衝突したものと考えられる。</p> <p>船長Aは、ふだんから奥河口湖に到着してA船を一旦停止させた状態から、帰航しようと発進させる際、速力を上げながら左回りして東</p> |

| 原因 | <p>本事故は、河口湖西部において、A船が東北東進中、B船が南西進中、船長Aが、右舷船首方に視認したB船の見張りを適切に行っていなかったため、また、船長Bが、帰航する船首方向に意識を向け、周囲の見張りを適切に行っていなかったため、両船が衝突したものと考えられる。</p> |

| 再発防止策 | <p>今後の同種事故等の再発防止及び被害の軽減に役立つ事項として、次のことが考えられる。</p> <ul style="list-style-type: none"> <li>・ 船長は、進行方向に認めた他船の見張りを適切に行うこと。</li> <li>・ 船長は、進行方向にのみ意識を集中し過ぎず、周囲の見張りを適切に行うこと。</li> <li>・ 小型船舶の船長は、他船の動静に疑問を感じた場合、設備されたホーンを使用して早めに注意喚起を行い、他船が接近してくる場合、減速するなどして衝突を避ける措置を採ること。</li> <li>・ 小型船舶の船長は、他船と接近した状況において、衝突を避けようと自船を増速させた場合、衝突時の船体への衝撃により、外板の損傷や乗船者の負傷などの被害を拡大させるおそれがあることに留意すること。</li> <li>・ 水上オートバイの操縦経験が少ない者は、高速での操縦や他者を同乗させることは控えることが望ましい。</li> </ul> |
