# 船舶事故調査報告書

事故種類	定置網損傷
発生日時	令和6年2月20日 05時40分ごろ
発生場所	石川県七尾市能登島北東方沖 祖母ヶ浦港東防波堤灯台から真方位072° 2.4海里（M）付近 （概位 北緯37° 10.7′ 東経137° 04.9′）
事故の概要	貨物船第十二神徳丸 <sup>じんとく</sup> は、西進中、定置網に進入し、定置網が損傷した。
事故調査の経過	令和6年4月22日、本事故の調査を担当する主管調査官（神戸事務所）ほか1人の地方事故調査官を指名した。 原因関係者から意見聴取を行った。
事実情報 船種船名、総トン数 船舶番号、船舶所有者等 L×B×D、船質 機関、出力、進水等	貨物船 第十二神徳丸、199トン 130028、新川内航海運協業組合 60.16m×10.50m×5.10m、鋼 ディーゼル機関、735kW、平成2年3月
乗組員等に関する情報	船長 41歳 六級海技士（航海） 免許年月日 平成28年3月17日 免状交付年月日 令和2年12月9日 免状有効期間満了日 令和8年3月16日
死傷者等	なし
損傷	本船 なし 定置網 側張り*1ワイヤに切損、網に破損（写真1、2参照）

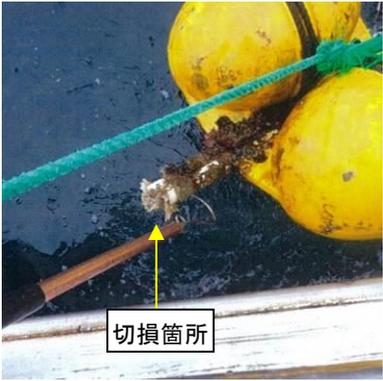
<p>写真1 側張りワイヤ</p> <p>写真2 網 (破断部の一例) (船舶所有者提供)</p>
<p>気象・海象</p>	<p>気象：天気 曇り、風向 北北西、風力 2～3、視界 良好  海象：波高 約0.5m、潮汐 下げ潮の末期  日出時刻：06時36分ごろ</p>
<p>事故の経過</p>	<p>本船は、前部甲板に旋回式クレーンを設置した貨物船で、船長、機関長及び甲板員が乗り組み、バラス（碎石）約600tを積載（ほぼ満載状態）し、船首約2.4m、船尾約4.8mの喫水で、令和6年2月20日00時30分ごろ新潟県糸魚川市<sup>いといがわ</sup>姫川港を出航し、石川県穴水町穴水港に向かった。(写真3参照)</p>

<p>写真6 灯浮標（隣接漁場区域に設置された同種のもの）  （船舶所有者提供）</p> <p>③ 本事故により、落とし網は側張りワイヤ（直径約30mm）が2か所切損していた。また、箱網は上部に設置した幕網に部分的な破損を生じた。なお、本事故の損傷により、本件定置網の側張り全体の張り替えが必要となった。</p> <p>(2) 本船及び本船のGPSプロッターに関する情報</p> <p>① 本船は、富山県魚津市魚津港と穴水港間及び石川県能登町宇出津港と穴水港間を、大口を経由して頻繁に行き来していたが、姫川港から穴水港に向かう航海は初めてであった。</p> <p>② 本船のGPSプロッターには定置漁業権の漁場区域は表示さ</p>

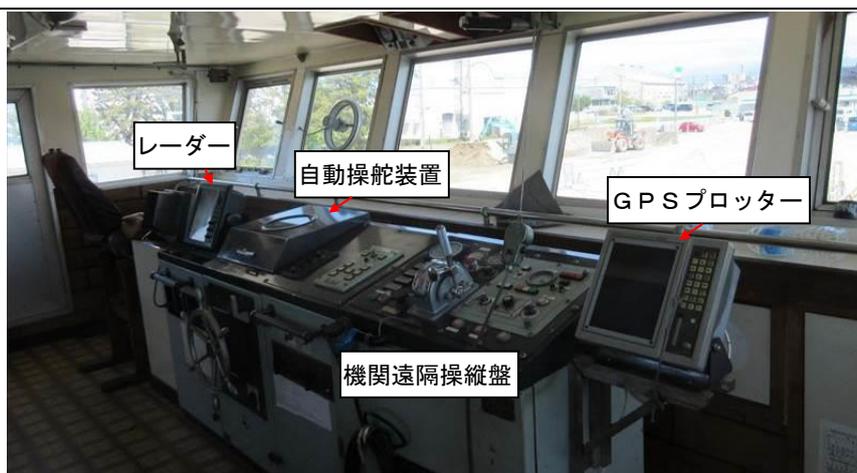
写真4 本船操舵室の状況

- ① 本船に約10年前から乗船し、令和5年4月1日から「船長、一等航海士、安全担当者、衛生担当者、消火作業指揮者」として雇い入れされていた。
- ② 大口及びその周辺に定置網が多数敷設されていることは知っていたが、北方ルート及び南方ルートを通航した際に本件定置網に気付いたことがなく、大口へ西進する経路付近に航行の支障となる定置網は敷設されていないと誤って判断し、水路調査を行っていなかった。
- ③ 本事故発生時、GPSプロッターを確認しながら目視により見張りを行っていたが、レーダーは、レンジを調整しても定置網の浮子を捉えるのは困難と誤って判断し、見ていなかった。
- ④ 海上保安庁が提供する「海しる（海洋状況表示システム）」<sup>\*2</sup>には、本件定置網の敷設場所（定置漁業権の漁場の区域）が掲載

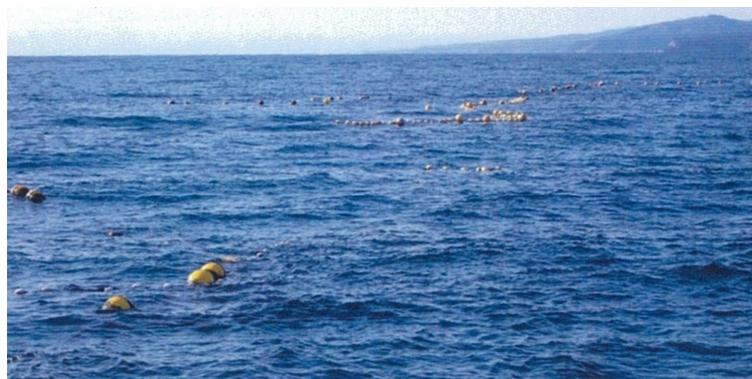
船長は、機関を中立として船橋楼の外周に設置された通路灯を点灯し、操舵室にあった懐中電灯を照射して周囲を見回したところ、海面に多数の浮子を認め、本船が定置網（以下「本件定置網」という。）に進入したことを知った。（写真5参照）

写真5 本件定置網の浮子の状況（本事故後に撮影）

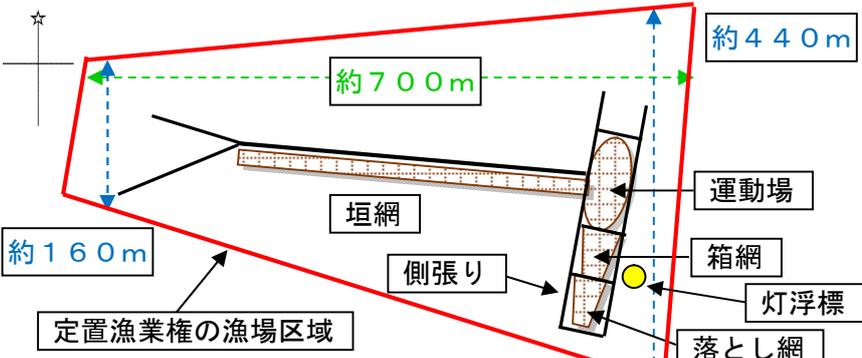
<p>定置網が損壊していることを認め、海上保安庁に通報した。  (付図1 事故発生経過概略図 参照)</p>
<p>その他の事項</p>	<p>(1) 本件定置網に関する情報</p> <p>① 石川県知事から免許を受けた定置漁業権の漁場区域（東西約700m、南北最大約440m）の内側に敷設され、定置網の形状に沿って多数の浮子が設置され、周年漁獲が行われていた。（図1参照）</p>

<p>図1 本件定置網の設置状況（概略）</p> <p>② 本件定置網の所有者は、落とし網（垣網、運動場、箱網を経由して誘導した魚を逃げられなくして最終的に漁獲するための網）北端の東方に小型の灯浮標（灯高約1m）を1基設置していたが、本事故後に本件定置網の損傷状況を確認した際、所在不明で発見できなかった。（図1、写真6参照）</p>

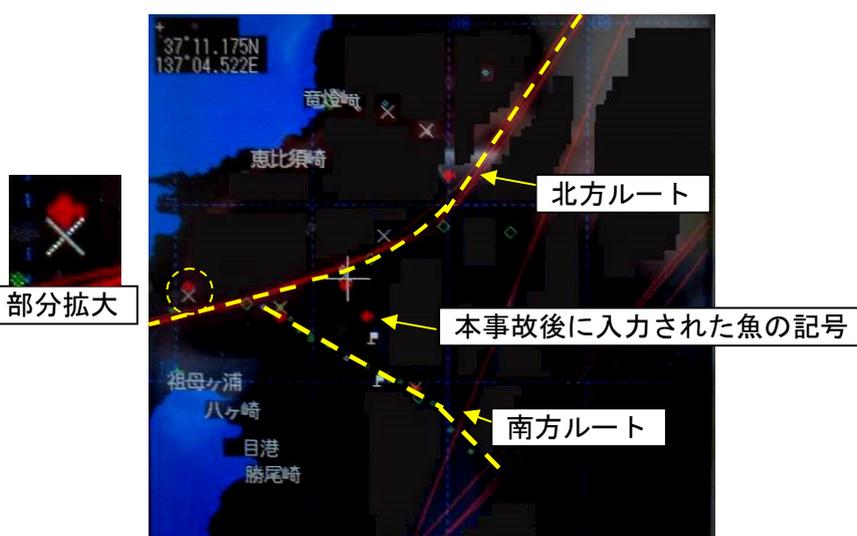
れておらず、これまで乗組員が通航時に視認して入力した定置網の設置概位に赤色の魚の記号が、定置網の端部に「×」印が表示されていたが、本件定置網の位置には何も表示されていなかった。

- ③ また、宇出津港と穴水港間を航行したときの航跡（以下「北方ルート」という。）及び魚津港と穴水港間を航行する際に定置網を避けて航行できる経路（以下「南方ルート」という。）が表示されていたが、大口へ西進する経路は表示されていなかった。

写真7 GPSプロッターの表示（本事故後に撮影）

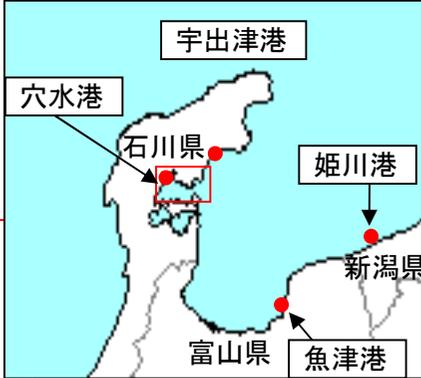
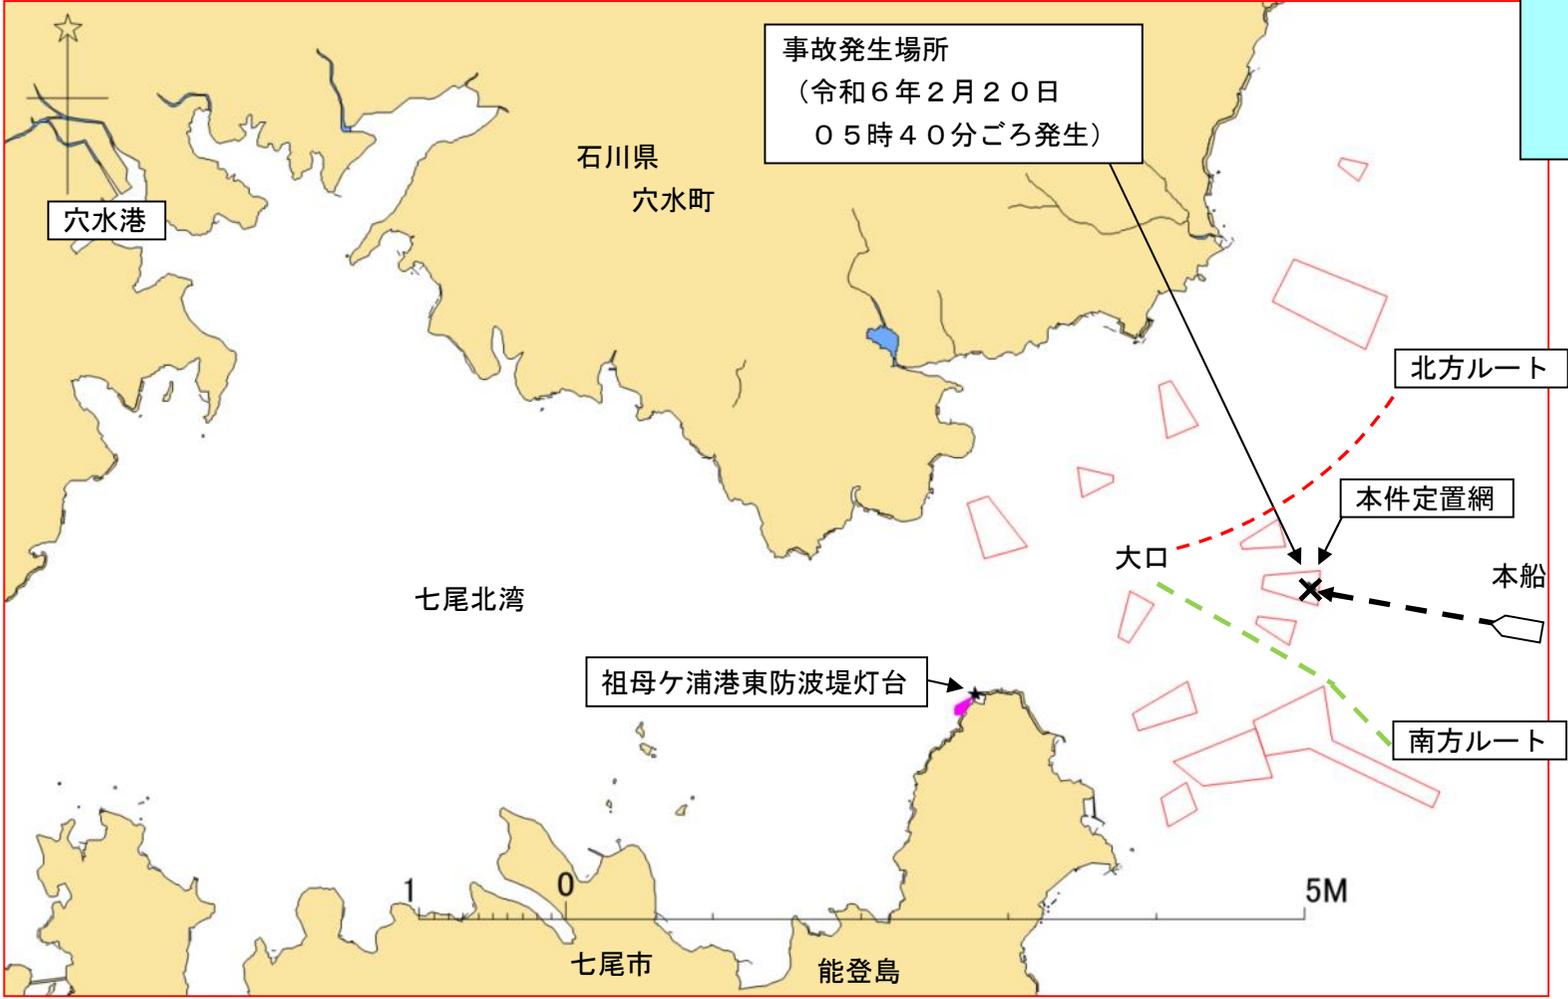
付図1 事故発生経過概略図

船長は、大口に敷設された定置網に設置された灯浮標の灯光をいくつか視認していたが、本船の進路上に灯光を認めていなかったので前路に定置網は敷設されていないと思い、自動操舵のまま西進を続けていたところ、05時40分ごろ突然船首が左に振れて舵取機から異常な動作音が聞こえ始めた。
