# 船舶事故調査報告書

| 事故種類 | 衝突（栈橋） |
| 発生日時 | 令和6年11月29日 11時55分ごろ |
| 発生場所 | 兵庫県淡路市津名港<br>津名港志筑 <sup>しずき</sup> 外南防波堤灯台から真方位245° 390m付近<br>（概位 北緯34° 25.8′ 東経134° 54.7′） |

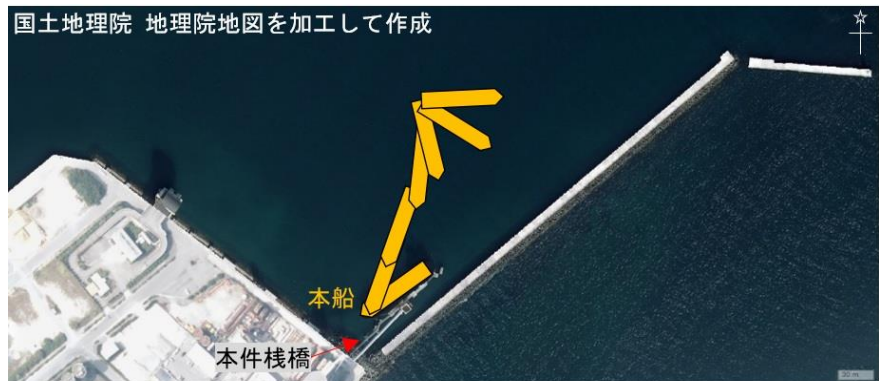
図3 船長の離棧イメージ

- (2) 主機、バウスラスターの操作及び右舷錨の巻き上げにより、船首を支点として船尾を本件棧橋から約  $45^{\circ}$  の角度まで振り出す。
- (3) 後進して左回頭し、港口に向けて出航する。(図3参照)

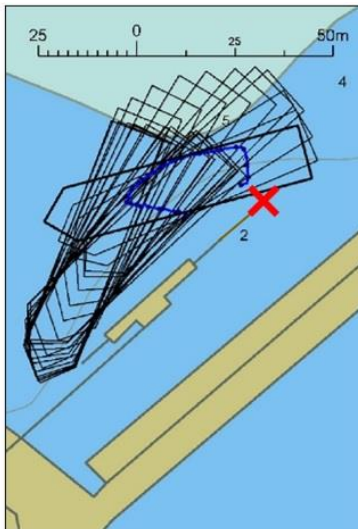
図４ 本船のＡＩＳ記録による離棧状況（拡大）

本船は、後進を開始した直後から、西北西から北西の風により船尾が本件棧橋側に圧流されるようになり、船長が機関長に指示して主機を前進としたが、１１時５５分ごろ左舷船尾部が本件棧橋に衝突した。（図４及び図５参照）

| | <p>本船は、後進時にプロペラの作用により船尾が左舷方に振られる特性があり、主機の回転数を上げるにつれてその作用が強くなることから、極微速力で後進し、13～14m/s に増速した西北西から北西の風により船尾が本件棧橋側に圧流され、左舷船尾部が本件棧橋に衝突したものと考えられる。</p> |

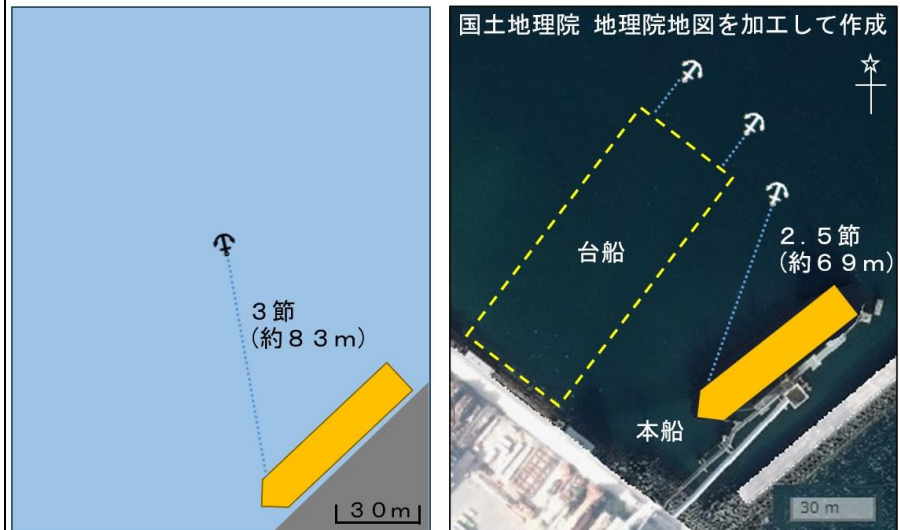
図 6 ふだん（左）及び本事故時（右）の投錨位置

船長は、ふだん別の港で左舷着けとし、出航操船の補助手段として投錨する場合、揚錨時に船首を岸壁から離すために右舷正横やや後方に錨鎖 3 節（約 8.3 m）を伸出していたが、本件棧橋付近では、本船の右舷方に台船が入出港することが多かったので、同台船の入出港の妨げとならないよう、右舷船尾方に 2.5 節の錨鎖を伸出していた。（図 6 参照）

| 原因 | <p>本事故は、本船が、海上風警報及び強風注意報が発表され、風速10m/s 以上の西北西から北西の風が吹く状況下、揚錨と並行して主機を使用しながら船尾を本件棧橋から離そうとしたものの、十分に離せないまま後進したため、13～14m/s に増速した風により船尾が本件棧橋側に圧流され、左舷船尾部が本件棧橋に衝突したものと考えられる。</p> <p>本船が船尾を本件岸壁から十分に離せなかったことについては、投錨位置が右舷後方であったこと及び風速13～14m/s の西北西から北西の風を受けたことが関与した可能性があると考えられる。</p> |

| 再発防止策 | <p>A社は、本事故後、次の措置を講じることとした。</p> <ul style="list-style-type: none"> <li>・船長及び運航管理者は、発航前に気象海象の情報収集を行い、発航中止基準に達しない場合であっても、強風等により安全な離着棧が困難であると予想されるときは離着棧の可否を協議する。</li> <li>・運航管理者は、事前に台船の入港情報を入手して船舶に連絡し、船長は、適切な位置に投錨する。</li> </ul> <p>今後の同種事故等の再発防止に役立つ事項として、次のことが考えられる。</p> <ul style="list-style-type: none"> <li>・船舶所有者、運航管理者及び乗組員は、荷役・運航スケジュールを維持することよりも、輸送の安全確保を確実に実施するために、安全最優先の意識の共有を徹底すること。</li> <li>・船長は、気象海象の状況及び付近停泊船舶の状況から、安全な入出航が困難になると予想される場合は、運航管理者と協議し、入出航を控えるか、入出航に当たりタグボートを使用すること。</li> <li>・船長は、着棧に際して錨を使用する場合、離棧時の操船が困難にならないよう、適切な位置に投錨すること。</li> <li>・運航管理者は、管理船舶の安全な入出航を支援するため、管理船舶の船長に操船上必要な情報（港内情報等）を提供するとともに、必要に応じてタグボートを手配すること。</li> </ul> |
