# 船舶事故調査報告書

令和7年6月18日

運輸安全委員会（海事専門部会）議決

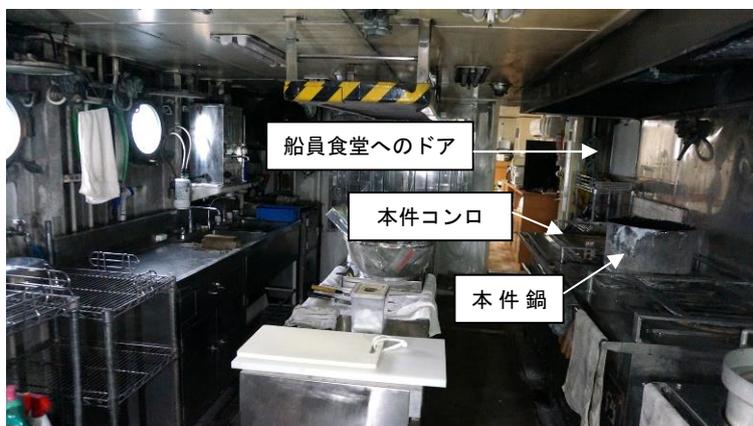
図1 賄室内部（船首側から撮影）

航海士Aは、炎が天井に達しているのを認め、消火器による消火を行うこととした。（図1参照）

航海士Aは、火元が本件コンロに置かれた本件鍋であることを認め、本件コンロの電源を切らせるとともに濡れた布を本件鍋に被せて泡消火器の消火剤を噴射させ、14時23分ごろ煙が上がらなくなったのを確認した。

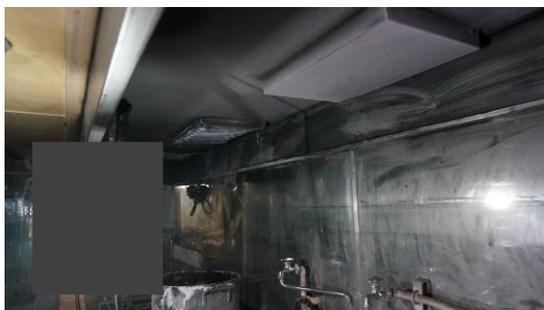
写真3 本件コンロ付近（船首側から撮影）

本件コンロに面した壁及び天井は、ステンレス板が取り付けられていた。(写真3参照)
