船舶事故調査報告書

令和7年6月25日

運輸安全委員会（海事専門部会）議決

事故種類	衝突
発生日時	令和5年10月13日 18時40分ごろ
発生場所	香川県丸亀市小浦港南方沖 牛島灯標から真方位176° 1.2海里（M）付近 （概位 北緯34° 20.8′ 東経133° 46.9′）
事故の概要	貨物船OCEAN SPLENDORは、東北東進中、また、漁船三栄丸は、えい網しながら東進中、両船が衝突した。 OCEAN SPLENDOR は、右舷船首部外板に擦過傷を生じ、また、三栄丸は、左舷船尾部外板の擦過傷等を生じた。
事故調査の経過	令和5年10月18日、本事故の調査を担当する主管調査官（広島事務所）ほか1人の地方事故調査官を指名した。 原因関係者から意見聴取を行った。
事実情報 船種船名、総トン数 船舶番号、船舶所有者等 L×B×D、船質 機関、出力、進水等	<p>A 貨物船 OCEAN SPLENDOR（パナマ共和国籍）、31,756トン 9622825（IMO番号）、OCEANLINK NAVIGATION S.A. （船舶所有者） NYKバルク・プロジェクト株式会社（運航者） 189.99m×32.25m×18.10m、鋼 ディーゼル機関、9,480kW、2012年11月1日 （写真1 参照）</p>

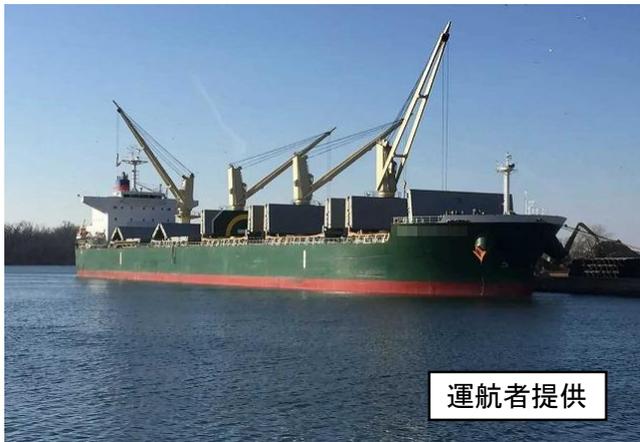
<p style="text-align: right;">運航者提供</p> <p>写真1 A船（本事故後、係留中）</p> <p>B 漁船 三栄丸、4.9トン KA3-28555（漁船登録番号）、個人所有</p>

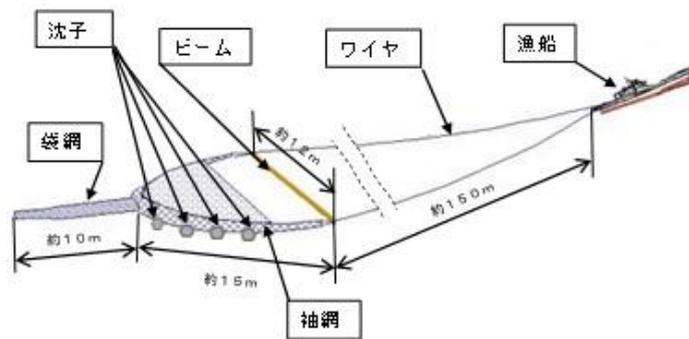
図1 B船の漁具構成概略図

B船の漁具は、えい網用のワイヤ約150mを2本出し、その先にロープを付け、約12mのビームで広げ、その先に約15mの沈子付き袖網及び約10mの袋網で構成されていた。(図1参照)

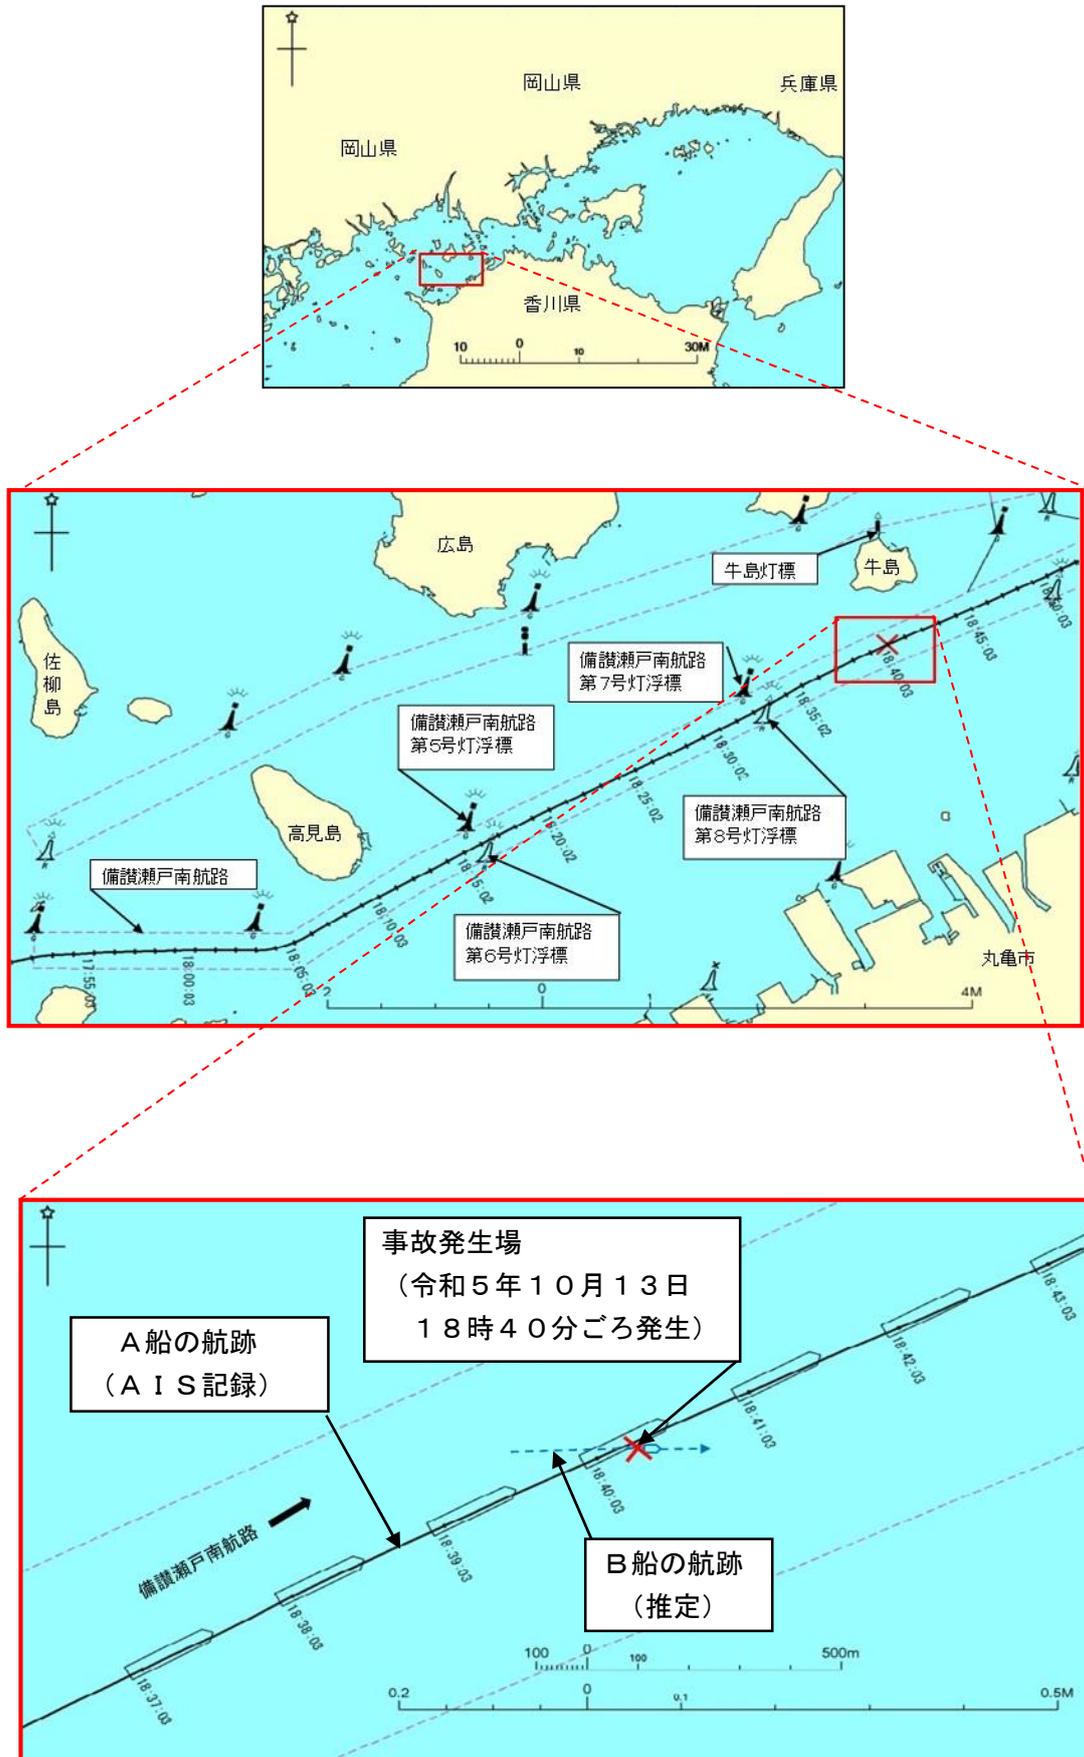
付図1 事故発生経過概略図

A船は、備讃瀬戸南航路を東北東進中、水先人Aが、船首方に認めたB船に対する見張りを適切に行わないまま、安全に通過できると思い、B船の進路を大幅に避けなかったことから、B船と予想以上に接近していることに気付くのが遅れ、B船のえい網用のワイヤに接触し、同ワイヤにより引き寄せられたB船と衝突したものと考えられる。

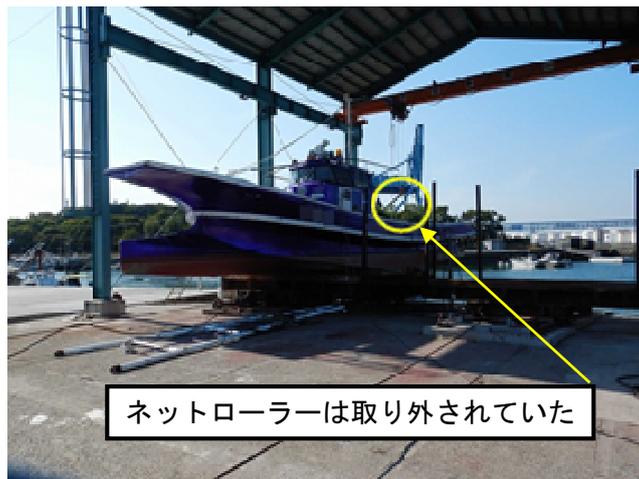
B船は、A船との衝突で左舷船尾部外板に擦過傷を生じた。

写真3 B船（本事故後、修理中）

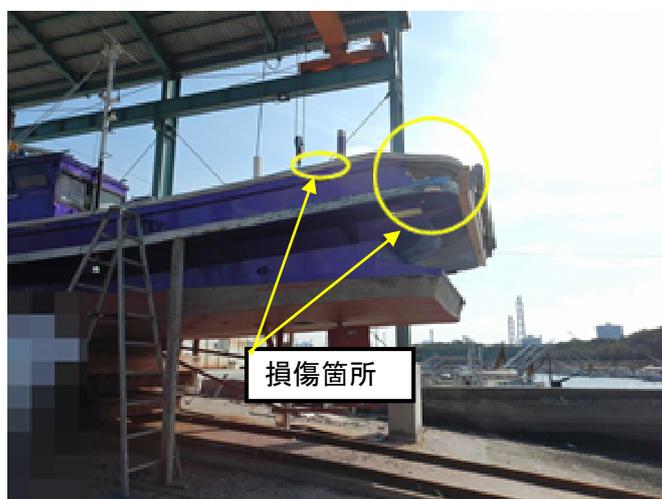
B船は、衝突前にえい網用のワイヤがA船の船首部に接触した際、同ワイヤが引っ張られた影響で、左舷船尾部ブルワークに亀裂を生じ、操舵室船尾側に設置されたネットローラーの左舷側の回転部が歪み変形した。

写真4 B船左舷船尾損傷箇所①

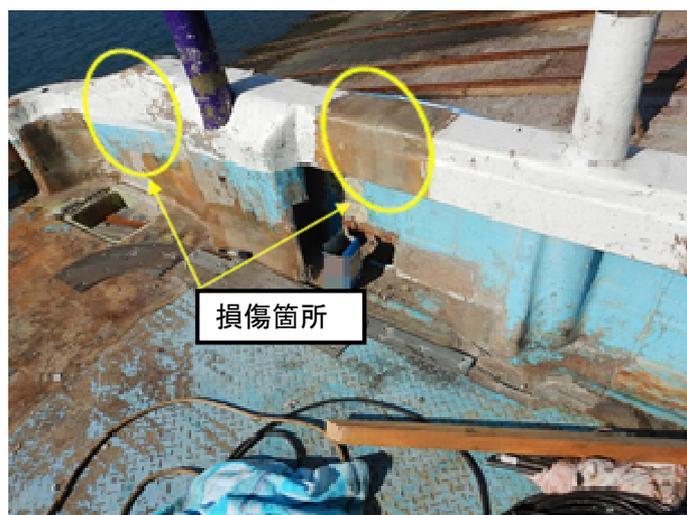
写真5 B船左舷船尾損傷箇所②
