船舶事故調査報告書

令和7年7月9日

運輸安全委員会（海事専門部会）議決

事故種類	乗組員負傷
発生日時	令和6年8月24日 10時46分ごろ
発生場所	岡山県倉敷市水島港 水島港西1号防波堤灯台から真方位005° 2.5海里（M）付近 （概位 北緯34° 30.6′ 東経133° 44.3′）
事故の概要	油タンカー旭昇丸が自動車運搬船ONYX ACEへの燃料油の荷役作業を終えて使用機材を撤収中、ONYX ACE 船上で作業を行っていた旭昇丸の乗組員が転落して負傷した。
事故調査の経過	令和6年9月6日、本事故の調査を担当する主管調査官（広島事務所）ほか1人の地方事故調査官を指名した。 原因関係者から意見聴取を行った。
事実情報 船種船名、総トン数 船舶番号、船舶所有者等 L×B×D、船質 機関、出力、進水等	A 自動車運搬船 ONYX ACE（リベリア共和国籍）、60,131トン 9539212（IMO番号）、WHITE BEAR MARITIME LIMITED, 199.99m×32.26m×21.25m、鋼 ディーゼル機関、14,315kW、2012年 B 油タンカー 旭昇丸、987トン 136529、旭タンカー株式会社（船舶所有者、B ₁ 社）、 新宝海運株式会社（船舶管理会社、B ₂ 社） 72.37m×12.00m×5.60m、鋼 ディーゼル機関、1,765kW、平成12年10月
乗組員等に関する情報	A 船長A（ロシア連邦籍） 46歳 船長免状（ロシア連邦発給） 交付年月日 2024年4月23日 （2029年3月15日まで有効） B 船長B 53歳 四級海技士（航海） 免許年月日 平成30年12月20日 免状交付年月日 令和5年2月25日 免状有効期間満了日 令和10年12月19日 航海士B ₁ 58歳 四級海技士（航海）

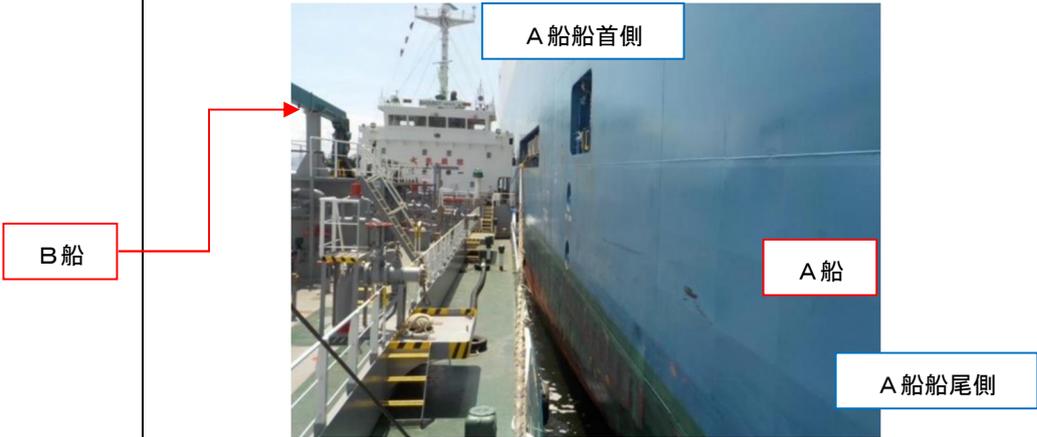
</div> <p>写真1 B船がA船に横着けしている状況 （本事故後、B船乗組員が撮影した画像：B₁社提供）</p> <p>B船の全乗組員は、08時02分ごろ本件荷役作業の段取り及び作業中の安全確保に係るミーティングを実施し、その後、準備作業に取り掛かった。</p> <p>B船の機関士（以下「機関士B」という。）及び航海士B₁は、A船のバンカーステーション（甲板上の舷内に設置された給油作業区画）に移乗し、他の乗組員は、機関士Bの誘導により、B船船上に搭載しているクレーンを用いてA船のバンカーステーションに荷役ホースを渡した。（写真2参照）</p>

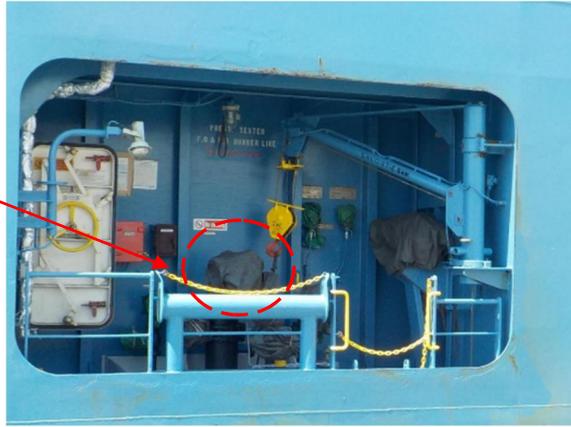
写真2 A船のバンカーステーション

給油口

A船のバンカーステーションは、海面からの高さが約5mであった。

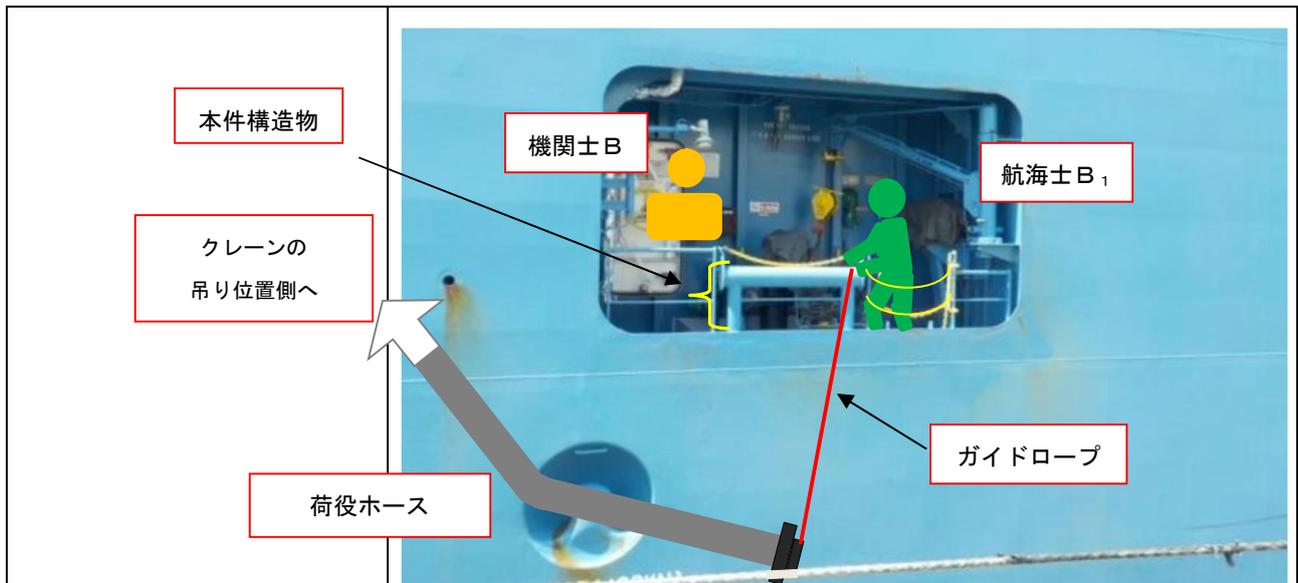
図1 A船上で航海士B₁がガイドロープを保持する状況（概要）
（B₁社提供の画像を加工）

航海士B₁は、本件構造物に左足の大腿部を当てた上で、上半身を少し舷外に乗り出すような姿勢で、ガイドロープを保持した。

機関士Bは、航海士B₁が墜落制止用器具を装着しない状態のまま、不安定な姿勢でガイドロープを保持していることに気付いたので「ロープを離せ！」と叫んだが、航海士B₁は荷役ホースの重量に耐え切れず、10時46分ごろ、姿勢を崩してA船のバンカーステーションから転落し、途中、B船の左舷舷側にぶつかり、そのまま落水した。

<p>B₂社及びB船では、作業手順書は策定されておらず、また、作業員が舷外に上半身を乗り出してガイドロープを保持する状況は想定していなかったものと考えられる。</p>
原因	<p>本事故は、B船が、水島港西公共ふ頭1号岸壁に着岸中のA船に左舷横着けした状態で、本件荷役作業に使用した荷役ホースを撤収中、航海士B₁が、ガイドロープを保持しようとする不安定な姿勢のまま舷外に身を乗り出したため、荷役ホースの重量に耐えきれずに姿勢を崩し、転落したことにより発生したものと考えられる。</p>
再発防止策	<p>B₂社は、本事故の発生を受け、バンカー船高所作業に関する手順書を作成し、自社の保有船舶及び運航管理船舶の乗組員に対し、本事故の概要等を周知し、同手順書に基づく研修を実施するとともに、次の安全対策を講じた。</p> <ul style="list-style-type: none"> ・ 燃料油の荷役ホース収納時のクレーンでの吊り位置を調整すること。 ・ ガイドロープ操作者の配置と手順を確認しながら進めること。 ・ 舷内作業であっても、舷端から1.5m以内での荷役ホースの出し入れ作業は舷外作業と同様の作業と位置付け、これに応じた保護具を装着した上で作業に当たること。 ・ 燃料油の荷役ホース着脱作業前に、相手船側に移乗している乗組員のうち、作業責任者が保護具一式の使用状況について確認を行い、荷役責任者へ報告すること。 <p>今後の同種事故等の再発防止及び被害の軽減に役立つ事項として、次のことが考えられる。</p> <ul style="list-style-type: none"> ・ 船上作業の責任者は、乗組員を高所のみならず舷外に墜落する可能性がある作業に従事させる場合には、同乗組員に墜落制止用器具を装着させるとともに作業状況を監視すること。 ・ 燃料油の荷役作業を行う企業は、甲板上で作業を行う乗組員が誤った判断で作業を進めることのないよう、作業マニュアルを作成するとともに、作業員に周知した上で指導すること。 ・ 船上で作業を行う乗組員は、作業マニュアル及び作業責任者の指示に従って、安全を優先して作業を行うこと。
