# 船舶事故調査報告書

| 事故種類 | 連絡橋等損傷 |
| 発生日時 | 令和6年12月24日 08時30分ごろ |
| 事故の概要 | 小型旅客カーフェリーからこと丸は、出航作業中、連絡橋及び岸壁に設置されていた照明灯に接触した。<br>連絡橋は、欄干に破損を生じ、また、岸壁の照明灯は、倒壊した。 |

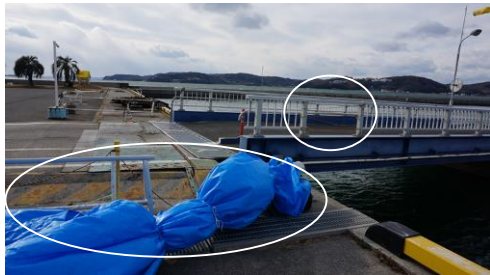
| 損傷 | <p>本船 なし</p> <p>連絡橋 欄干に破損(写真2参照)</p> <p>岸壁の照明灯 倒壊(写真2参照)</p> <p>写真2 連絡橋等の損傷状況</p> |

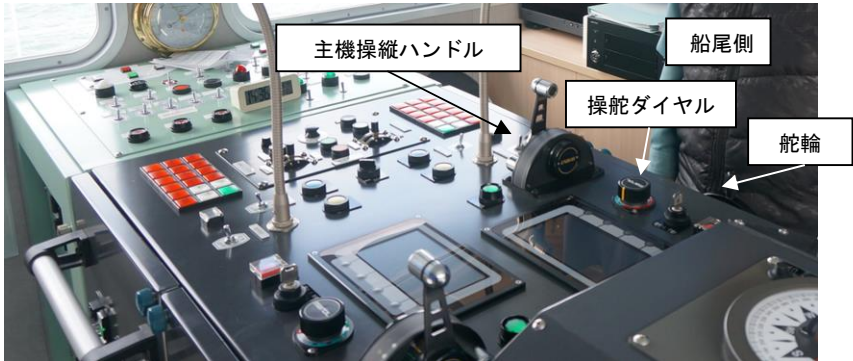
| 事故の経過 | <p>(1) 本船の操船方法等について</p> <p>本船は、前島フェリー発着所(牛窓側)と前島フェリー発着所(前島側)間の航路を運航する両頭船で、同航路を運航中は、前島側では船首着け、牛窓側では船尾着けで着桟し、日々の運航が終了した後は、桟橋等に左舷着けしていた。</p> <p>操舵室は、車両甲板上方に配置されており、同室の中央部に操船コンソールが設置され、船首側、船尾側それぞれに舵輪、操舵ダイヤル、主機操縦ハンドル等が装備されていた。(写真3参照)</p> <p>写真3 操船コンソール</p> <p>推進器及び舵は、船首、船尾それぞれに装備され、操船コンソールの船尾側で操船する場合、前進は船尾側の推進器が作動し</p> |

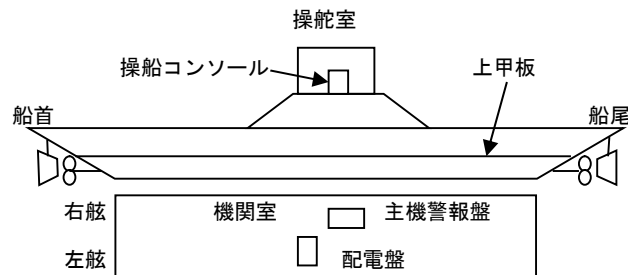
図 1 機器配置図（イメージ）

上甲板下にある機関室には、主機、発電機、蓄電池等が設置され、中央の右舷側に主機警報盤、左舷側に配電盤が設置されていた。（図 1 参照）

本船では、交流 220V、100V、直流 24V が配電盤を通して船内に給電されており、舵等の航行に必要な機器は、直流 24V の電路に接続されていた。また、係留中は、配電盤の直流 24V の電源用ブレーカー（以下「本件ブレーカー」という。）は切られていた。

甲板員は、機関室に入り、主機を起動し、主機操縦を操舵室に切り替え、左舷側に移動し、配電盤の前で、客室の送風機を作動させるかどうか思案し、作動させないこととしたのち、本件ブレーカーを入れずに、機関室内の機器の状態確認等の作業を始めた。

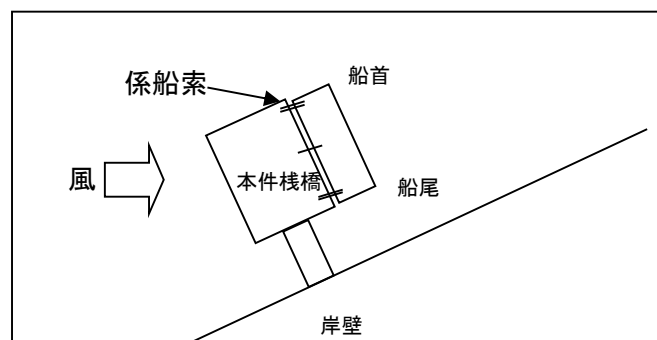
図 2 本船の係船状態（イメージ）

本船は、前島のフェリー桟橋（以下「本件桟橋」という。）の東面に、船首を北北西に向け、船首に 2 本、中央に 1 本及び船尾に 2 本の係船索をとり、左舷着けで係船されていた。（図 2 及び図 3 ①参照）

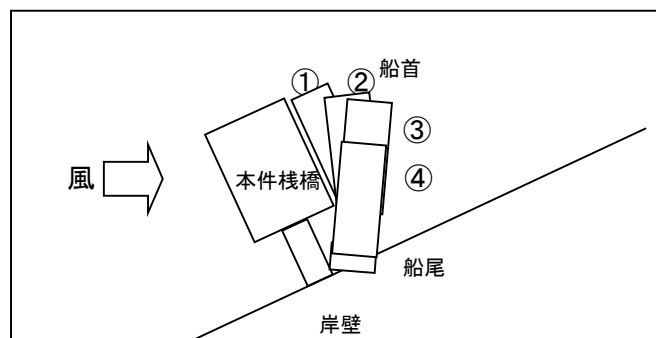
図3 衝突までの本船の動き (イメージ)

本船は、西風を左舷方から受けて、船首が右に振れ始め、船長が、船首を左に戻そうと主機操縦ハンドルを後進として、操舵ダイヤルを右に回して、船首が左に回るように操作した。(図3②参照)

陸上作業員は、本船が少し前進したので、出航すると思い、船長の指示を受けることなく残りの船尾の係船索を外した。(図3③参照)

船長は、慌てていたため、船尾の係船索の状態、船首側の舵の作動確認を行うことなく、再度船尾の係船索(実際は外されていた)を支えとして船首を左に戻そうと主機操縦ハンドルを後進としたところ、本船が後進し、08時30分ごろ、船尾部のランプドアが本件棧橋の浮体部と岸壁とを繋ぐ連絡橋の欄干等に衝突し、連絡橋の欄干等に破損を生じた。(図3④参照)

| 判明した事項の解析 | <p>(1) 事故発生に関する解析</p> <p>本船は、左舷方から約6～7m/sの風を受ける状況下、出港作業中、舵が作動せず、全ての係船索が外された状態で、船長が後進としたことから、連絡橋及び岸壁に設置されていた照明灯に接触して、連絡橋の欄干及び同照明灯が損傷したものと考えられる。</p> <p>(2) 乗組員及び陸上作業員の行動に関する解析</p> <p>① 陸上作業員は、船長の指示を受けてから中央の係船索を外すよう指示されていたが、出航準備ができたと思い込んだこと、また、ふだんから船体の動きを見て、勝手に係船索を外すことがあったことから、船長の指示がなかったにもかかわらず、中央の係船索を外したものと考えられる。</p> <p>② 船長は、風によって離れた船首を左に戻そうと、主機操作ハンドル及び操舵ダイヤルを操作したが、甲板員が、本件ブレーカーを入れることを忘れたことから、舵へ電力が供給されず、舵が効かなかったものと考えられる。</p> <p>③ 陸上作業員は、本船が少し前進し、出航すると思ったことから、残った船尾の係船索を外したものと考えられる。</p> <p>④ 船長は、慌てていたことから、係船索の状態を確認することなく、船尾の係船索（実際は外れていた）を支えとして船首を左に戻そうと主機操作ハンドルを後進としたものと考えられる。</p> <p>(3) 船内の通信状況についての解析</p> <p>本船の操舵室と機関室の間の通信は、乗組員の携帯電話で行われており、操舵室で操船中の船長が、緊急に機関室の甲板員に指示を出すことが難しい状況であったものと考えられる。</p> |
| 原因 | <p>本事故は、本船が、左舷方から約6～7m/sの風を受ける状況下、出港作業中、舵が作動せず、全ての係船索が外された状態で、船長が後進としたため、連絡橋及び岸壁に設置されていた照明灯に接触したことにより発生したものと考えられる。</p> <p>出航に当たっては、船長は舵の作動状況をあらかじめ確認し、また、陸上作業員は船長の指示に従って係船索を外し、船長は同係船索の状況を確認する必要があったが、いずれも実行されなかったものと考えられる。</p> |

| 再発防止策 | <p>今後の同種事故等の再発防止及び被害の軽減に役立つ事項として、次のことが考えられる。</p> <ul style="list-style-type: none"> <li>・ 運航者等は、乗組員が船長の指示を確実に遵守して行動するよう指導すること。</li> <li>・ 栈橋等で係船索の取り外し等の作業を行う者は、船長の指示を受けてから係船索の取り外し等の作業を行うこと。</li> <li>・ 船舶所有者等は、出航準備作業のチェックリスト等を作成し、操</li> </ul> |

| | <p>舵室、機関室等に掲示等すること。</p> <ul style="list-style-type: none"> <li>・ 出航準備作業を行う乗組員は、機関室等に掲示されたチェックリスト等で、必要な作業及び実施状況を確認すること。</li> <li>・ 船舶所有者は、操舵不能等の緊急時に、操舵室と機関室、操舵室と栈橋等と容易に意思疎通ができる通信設備を設置すること。</li> <li>・ 船長は、離棧操船等を行う場合、陸上作業員、機関室の乗組員等と意思疎通を図り、係船索、機器等の状態を確認し、不具合があれば、陸上作業員等に的確に指示を出すこと。</li> <li>・ 船長は、事故が発生した場合、的確な安全確保等のために速やかに海上保安庁に通報すること。</li> </ul> |
