## 船舶事故調査報告書

令和7年6月18日  
 運輸安全委員会（海事専門部会）議決  
 委員 伊藤 裕 康（部会長）  
 委員 上野 道 雄  
 委員 高橋 明 子

事故種類	沈没
発生日時	令和6年1月19日 10時50分ごろ
発生場所	福岡県福岡市博多港 のこの能古島灯台から真方位154° 2.3海里（M）付近 （概位 北緯33° 36.1′ 東経130° 19.4′）
事故の概要	引船ちはやは、清掃船なのつをえい航して南西進中、なのつが浸水して沈没した。 なのつは、機関等に濡損を生じた。
事故調査の経過	令和6年3月5日、本事故の調査を担当する主管調査官（門司事務所）ほか1人の地方事故調査官を指名した。 原因関係者から意見聴取を行った。
<b>事実情報</b> 船種船名、総トン数 船舶番号、船舶所有者等 L×B×D、船質 機関、出力、進水等	A 引船 ちはや、7.9トン 290-65995福岡、有限会社博多港サービスセンター（A社） 11.64m（Lr）×3.48m×1.70m、FRP ディーゼル機関、302kW、令和元年9月 B 清掃船 なのつ、3.6トン 290-60130福岡、福岡県福岡市 6.85m（Lr）×3.60m×1.40m、鋼 ディーゼル機関2基、35.40kW（合計）、平成20年3月
乗組員等に関する情報	A 船長A 52歳 一級小型船舶操縦士・特殊小型船舶操縦士・特定 免許登録日 平成2年4月26日 免許証交付日 令和2年3月30日 （令和7年4月25日まで有効） B 船長B 54歳 一級小型船舶操縦士 免許登録日 平成17年5月19日 免許証交付日 令和4年3月22日 （令和9年3月21日まで有効）
死傷者等	なし

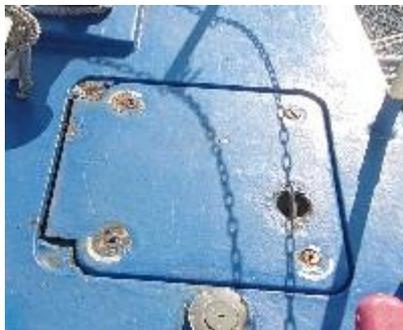
写真3 船首ハッチ（左舷側）

B船は、船首ハッチ及び機関ハッチのクリップが固着していたことから、蓋を密着させることができず、甲板上に打ち込んだ海水がそれぞれの蓋の隙間から入り込み、船首船倉及び機関室に浸水したものと考えられる。

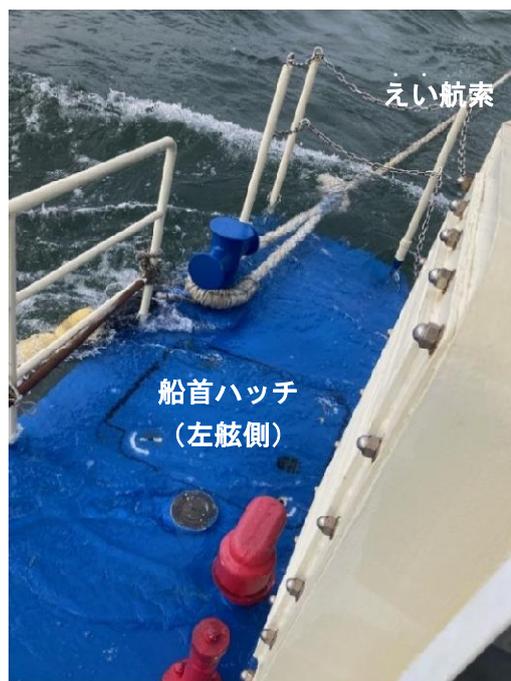
写真5 船首ハッチが水没している状況

船長Bは、船首ハッチ上を波が洗い、船首船倉に浸水していると思ったが、機関室に浸水がなければ、えい航は可能と思い、甲板員Bに操舵室左舷横の機関ハッチから機関室内に浸水がないことを確認させ、えい航状態に問題ない旨を船長Aに口頭で回答した。

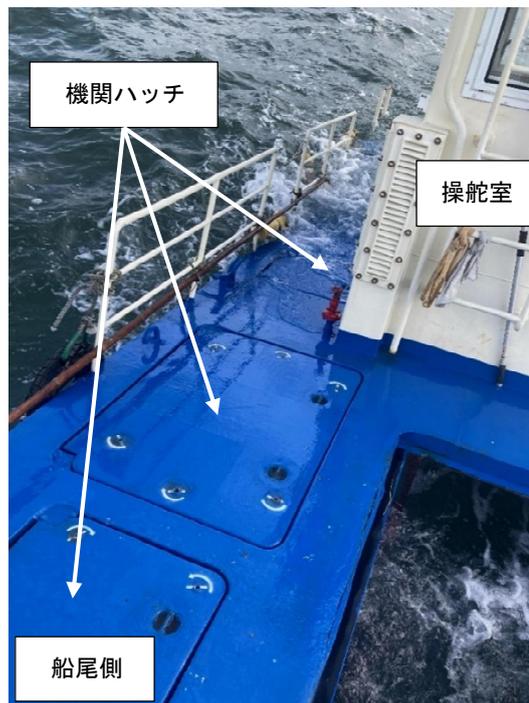
写真6 機関ハッチが水没している状況

船長Bは、A船引船列が西進から南西進となるにつれ、B船の船首側から追い波を受ける態勢となり、船首の沈み込みが増大していたこともあって操舵室横の機関ハッチまで水没する状況となったので、機関室への浸水が始まったと思い、10時45分ごろ船長Aに増速を依頼した。(写真6参照)
