# 船舶事故調査報告書 (一部修正)

## 船舶事故調査報告書

| 事故種類 | 衝突（護岸） |
| 事故の概要 | 旅客船 <sup>バイエン</sup> Baienは、北進中、護岸に衝突した。<br>Baien は、右舷プロペラダクトの擦過傷等を生じ、また、護岸は、コンクリート部に擦過傷を生じた。 |

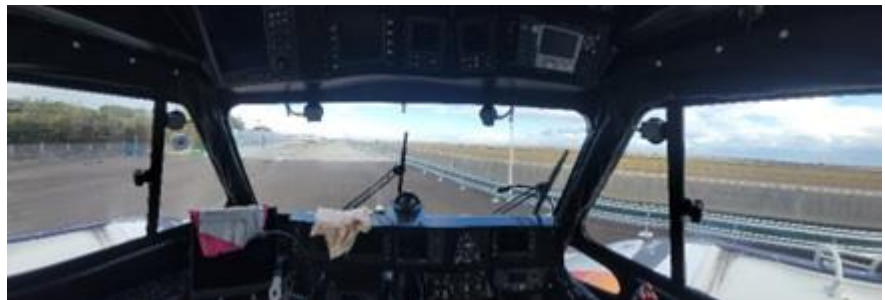
写真2 操縦席からの見通し状況

船長は、レーダー及びGPSプロッターを作動させ、操舵室右舷側の操縦席に腰を掛けて手動操舵で操船に当たり、操舵室左舷側の椅子に腰を掛けた航海士に見張りを行わせ、約20～30ノット(kn)の速力(対地速力、以下同じ。)で、操船訓練を行いながら航行した。(写真2参照)

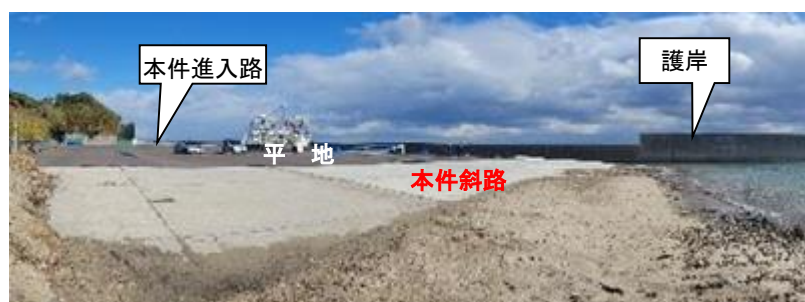
写真 3 本件斜路及び平地の南西部から本件進入路及び護岸を望む

大分空港発着場への経路は、‘護岸に沿って海上から幅約40mの斜路’(以下「本件斜路」という。)を上り、同幅の平地を経て、‘幅約30mの発着場への進入路’(以下「本件進入路」という。)を航行するようになっていた。(図1、写真3、写真4参照)

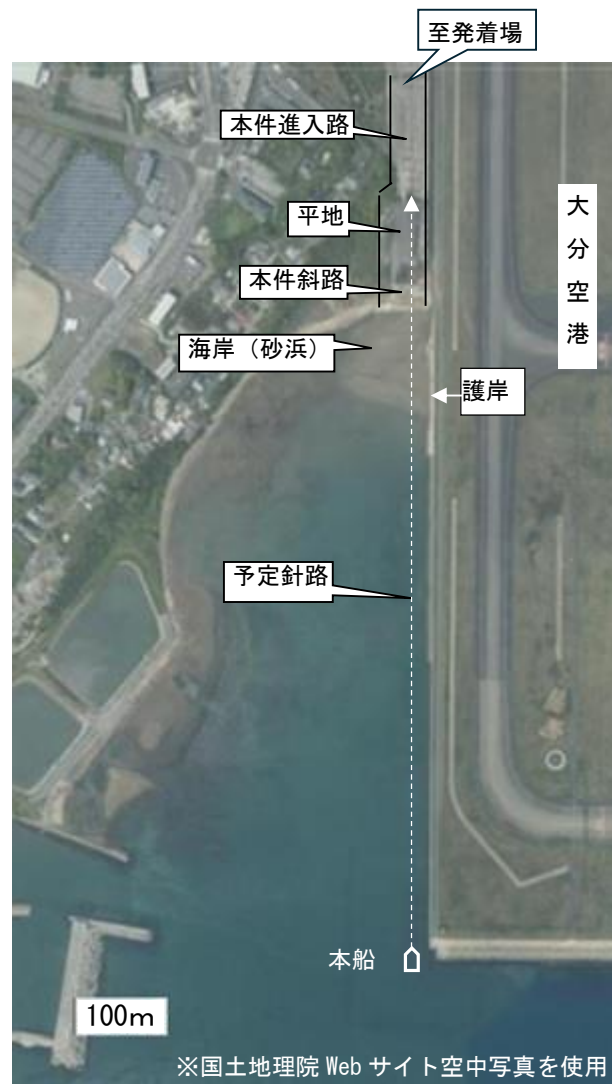
図2 船長の操船計画

船長は、大分空港南西部の護岸の南端付近に至り、大分空港発着場に向かう初めての操船に当たり、本件斜路の中央部を航行すると、本

件進入路の中央部に向けて平地で針路変更する際に斜航して操船が難しくなると思い、本件斜路から本件進入路の中央部に向けて直進することができる針路とし、護岸に接近した状態で、本件斜路まで約700mの距離を北進し始めた。(図2、図3参照)

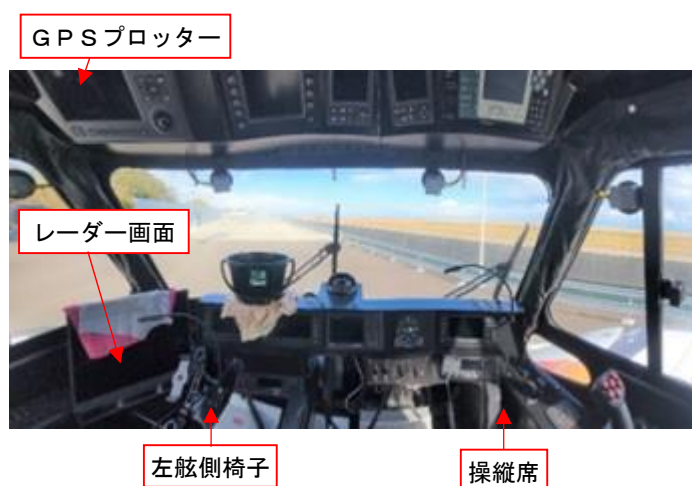
写真5 航海計器類の設置状況

船長は、GPSプロッター及びレーダー画面が操縦席から視認しにくい場所にあり、目視により周囲の状況を把握しながら操船していたので、針路、船位等を正確に把握できず、単独での操船にかなりの負担を感じていた。

操舵室左舷側の椅子の前方上部及び左側に、それぞれGPSプロッター及びレーダー画面が設置されていたが、操縦席からは視認しにくい状況であった。(写真5参照)

| | <p>から、本件斜路から本件進入路の中央部に向けて直進することができ<br/>る針路として北進したものと考えられる。</p> <p>船長は、GPSプロッター及びレーダー画面が操縦席から視認しに<br/>くい場所にあり、目視により周囲の状況を把握しながら操船していた<br/>ことから、針路、船位等を正確に把握できず、単独での操船にかなり<br/>の負担を感じていたものと考えられる。</p> <p>本船では、船長の負担を軽減するような対策が講じられていなかっ<br/>たことから、船長と航海士が連携し、船長が針路、船位等を正確に把<br/>握しながら操船することができず、船長と航海士の役割分担や航海計<br/>器の活用など操舵室におけるBRM体制が構築されていなかったもの<br/>と考えられる。</p> |

| 再発防止策 | <p>大分港と大分空港を結ぶエアクッション船の運航に係る今後の同種<br/>事故等の再発防止に役立つ事項として、次のことが考えられる。</p> <ul style="list-style-type: none"> <li>・エアクッション船の船長は、大分空港発着場に向けて、沖合から<br/>進入する場合、風の影響を十分考慮し、安全な針路で航行するこ<br/>と。</li> <li>・エアクッション船の船舶所有者等は、船長及び航海士の役割分担<br/>を明確に定め、船長が自船の針路、船位等を正確に把握しながら<br/>操船できるようにするなど、操舵室におけるBRM体制を構築<br/>し、船長の負担軽減に努めること。</li> <li>・エアクッション船の船舶所有者等は、船長が使用しやすい位置に<br/>GPSプロッター等を設置することが望ましい。</li> <li>・エアクッション船の船舶所有者等は、エアクッション船が風に圧<br/>流されやすい船型であることを考慮し、護岸に緩衝材を設置する<br/>等して船体と護岸の衝突を緩和するための施設整備を行うことを<br/>検討することが望ましい。</li> </ul> |

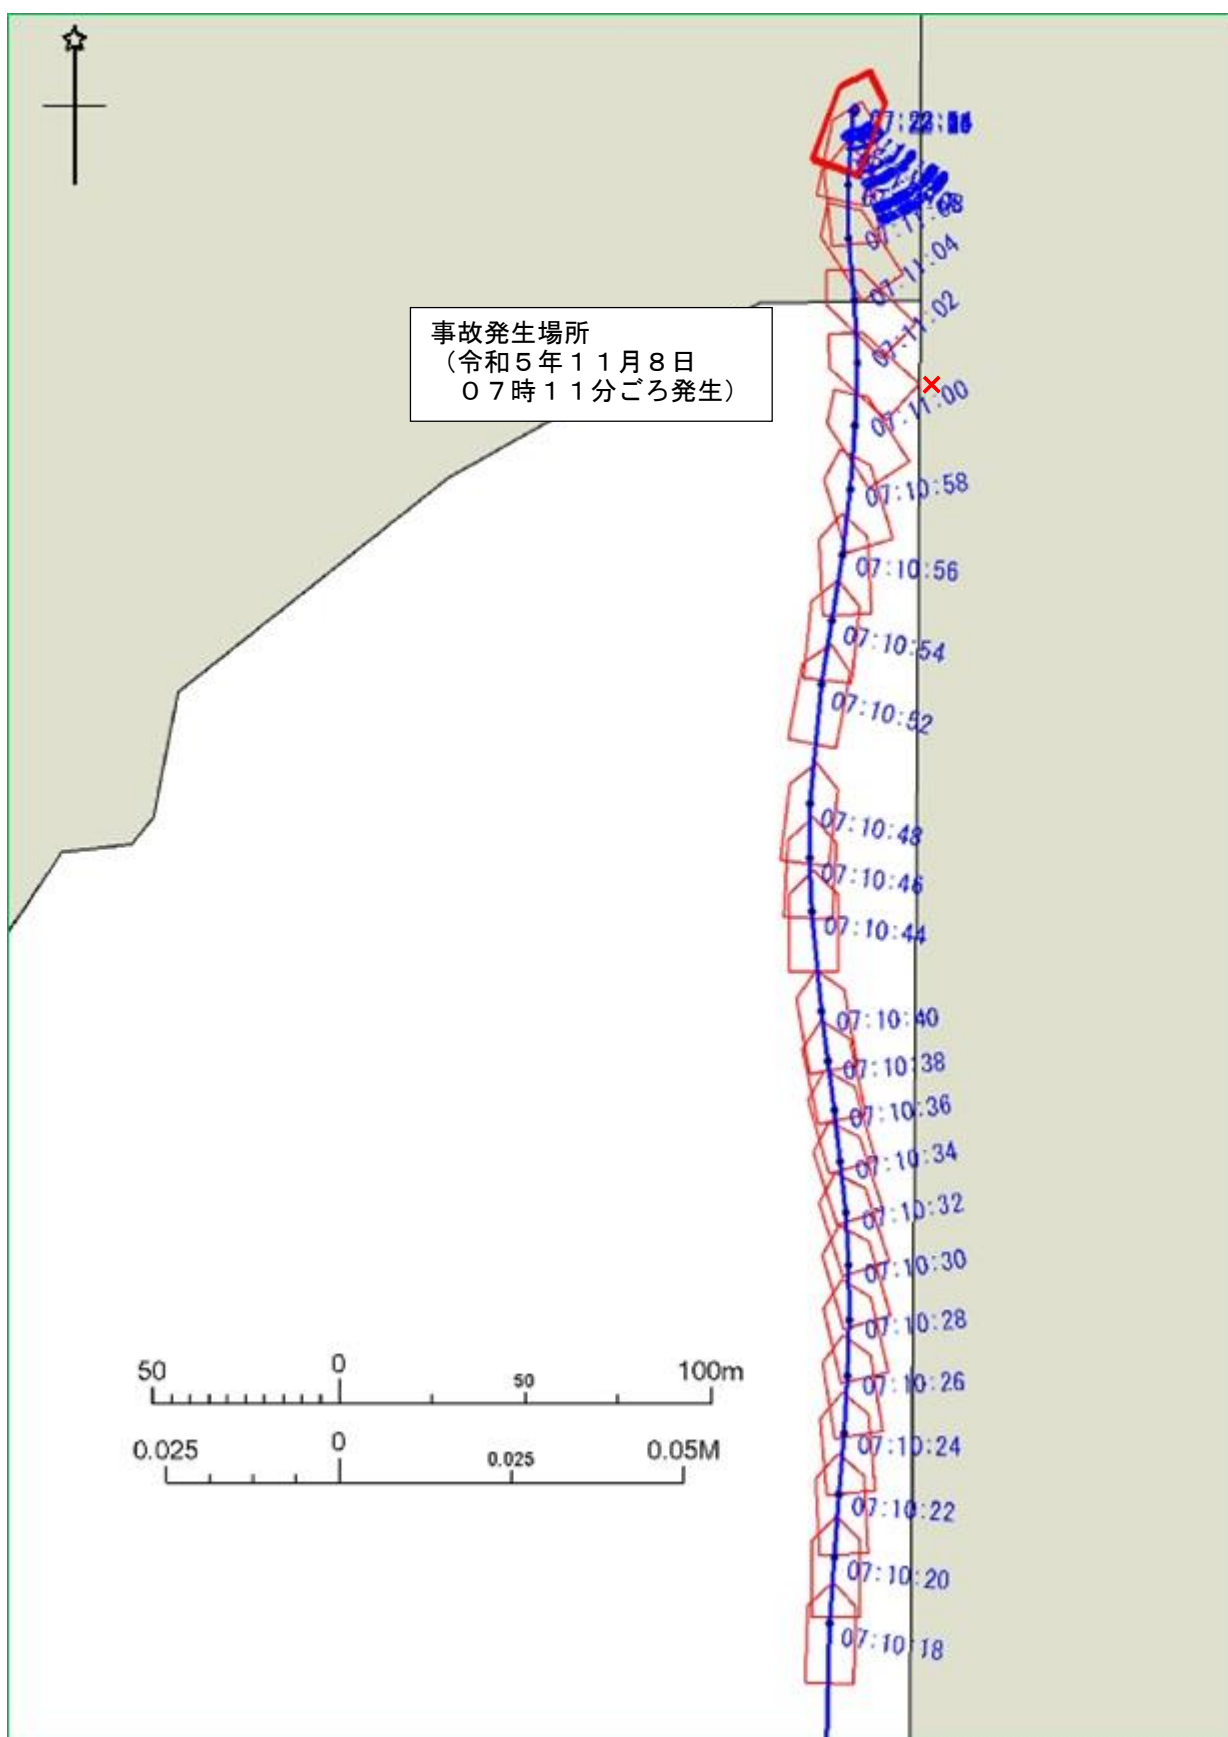
付図2 航行経路拡大図

本船は、北西風により右舷方に圧流される中、船長が、左方に当て舵を取りながら目視により護岸との距離を隔てつつ、徐々に減速して約15knの速力とし、護岸に沿って北進を続けた。

本船は、本件斜路に差し掛かった頃、船長が、突然船尾部が右方に滑るような感じを受けたので、護岸への接触の危険を感じ、増速して右舵を取ったものの、07時11分ごろ右舷プロペラダクトが護岸に接触した。そして、上陸後、船首部が本件斜路右端のガードレールに衝突し、平地に上って停止した。
