船舶事故調査報告書

令和7年7月9日

運輸安全委員会（海事専門部会）議決

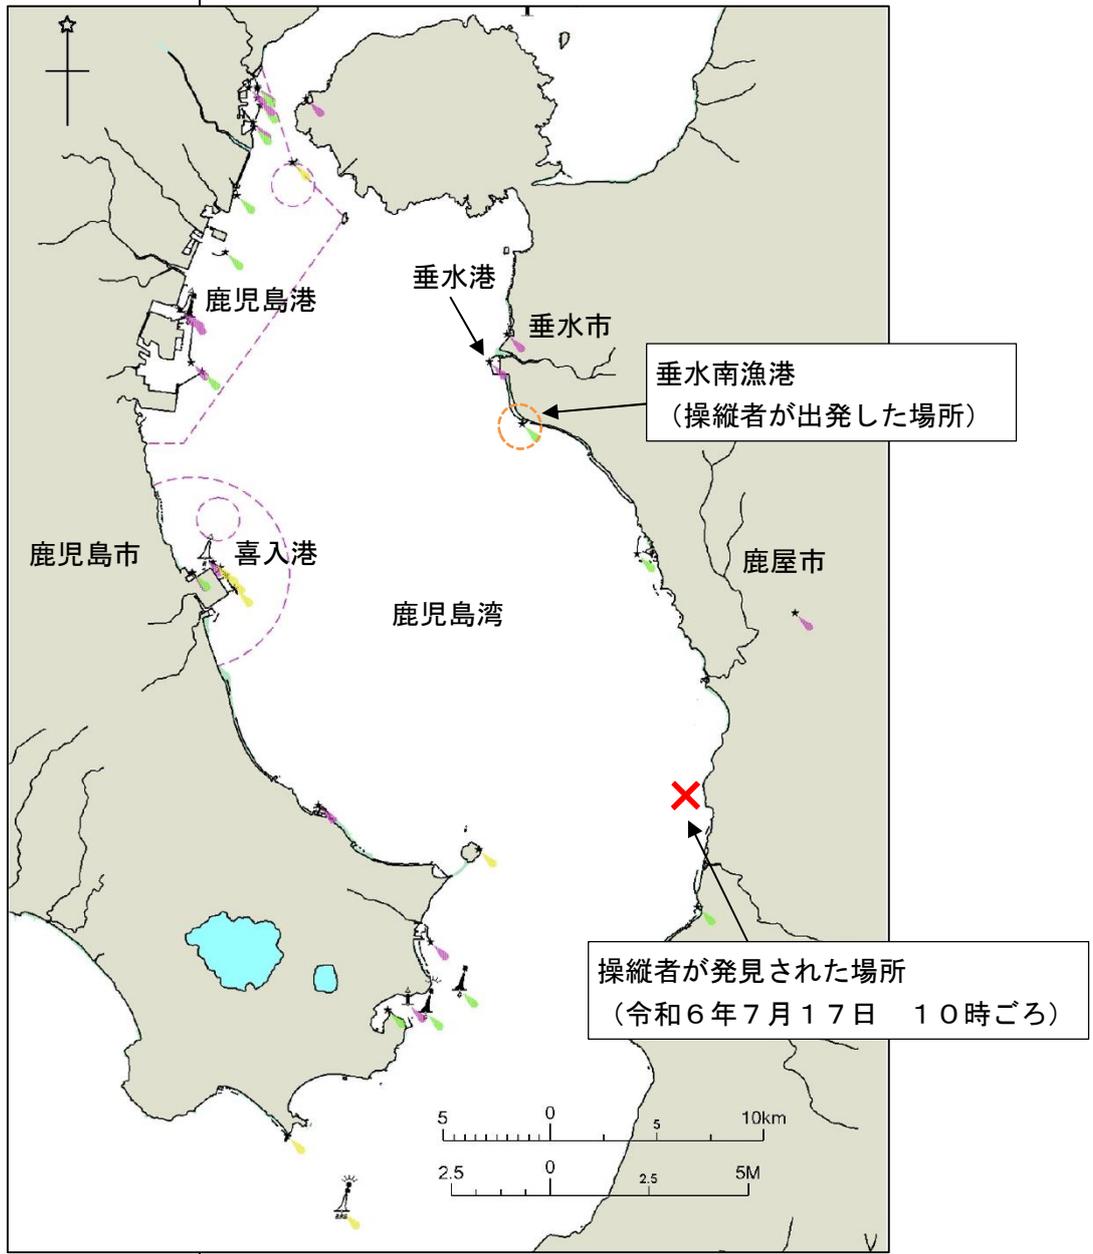
図1 事故発生場所概略図

<p>国立天文台の情報によれば、垂水市の7月14日の日没時刻は19時24分ごろであった。</p>
<p>事故の経過</p>	<p>操縦者は、釣りの目的で、令和6年7月14日02時ごろ、操縦者の家族（以下「家族A」という。）に見送られ、自家用車に本船を乗せて自宅を出発し、垂水南漁港に向かった。</p> <p>操縦者は、本船に1人で乗り、垂水南漁港から本船を出発させて鹿児島湾で釣りを始めた。その後、時々、‘携帯電話の無料通話アプリ’（以下「通話アプリ」という。）で家族に釣果のメッセージを送っていた。</p> <p>操縦者は、15時21分ごろ操縦者の家族（以下「家族B」という。）に通話アプリでメッセージを送った。</p> <p>家族Bは、19時10分ごろ操縦者に通話アプリでメッセージを送ったものの、操縦者からの返事はなかった。</p> <p>操縦者の家族（以下「家族C」という。）は、ふだん、操縦者が日没近くまで釣りをして帰宅が遅くなりそうなときは、宿泊施設に泊まり、翌日帰宅することがあったので、帰宅を待った。</p> <p>家族Cは、15日通話アプリで操縦者に電話を掛けると呼出音が鳴るので、心配していなかったが、操縦者が15日の夜になっても帰宅せず、連絡もなかったため、安否が心配になり、23時12分ごろ自宅最寄りの警察署に行って捜索願を提出した。そして、操縦者の携帯電話番号に電話をかけたところ、電波の届かない場所にいるか、電源が入っていない状態である旨の音声ガイダンスが流れ、電話が繋がらなかった。</p> <p>捜索願を受理した警察署は、垂水南漁港最寄りの派出所を經由して本事故の発生を海上保安本部に通報した。</p> <p>海上保安本部は、16日00時13分ごろ海上保安署に本事故の発生を通報した。</p> <p>派出所の署員は、垂水南漁港で捜索を行っていたところ、操縦者の自家用車を発見したものの、本船と操縦者が見当たらなかった。</p> <p>操縦者は、巡視艇、航空機等による捜索が行われていた中、17日10時ごろ、垂水南漁港南南東方沖10.4海里（M）付近の海上で、救命胴衣を着用しうつ伏せの状態で見つかり、養殖業者に発見された。</p> <p>（図1 参照）</p>
