船舶事故調査報告書

事故種類	乗揚
発生日時	令和6年6月13日 04時00分ごろ
発生場所	長崎県松浦市福島北東方沖 伊万里平瀬灯標から真方位250° 290m付近 （概位 北緯33° 23.9′ 東経129° 50.8′）
事故の概要	遊漁船とびうおVIは、南東進中、浅所に乗り揚げた。 とびうおVIは、船尾部外板に亀裂、舵軸に曲損等を生じた。
事故調査の経過	令和6年6月20日、本事故の調査を担当する主管調査官（長崎事務所）ほか1人の地方事故調査官を指名した。 原因関係者から意見聴取を行った。
事実情報 船種船名、総トン数 船舶番号、船舶所有者等 L×B×D、船質 機関、出力、進水等	遊漁船 とびうおVI、3.3トン SA3-24894（漁船登録番号）、個人所有 9.70m (Lr) × 2.68m × 0.84m、FRP ディーゼル機関、235kW、平成13年12月 第290-62768号（船舶検査済票の番号） （写真1 参照）

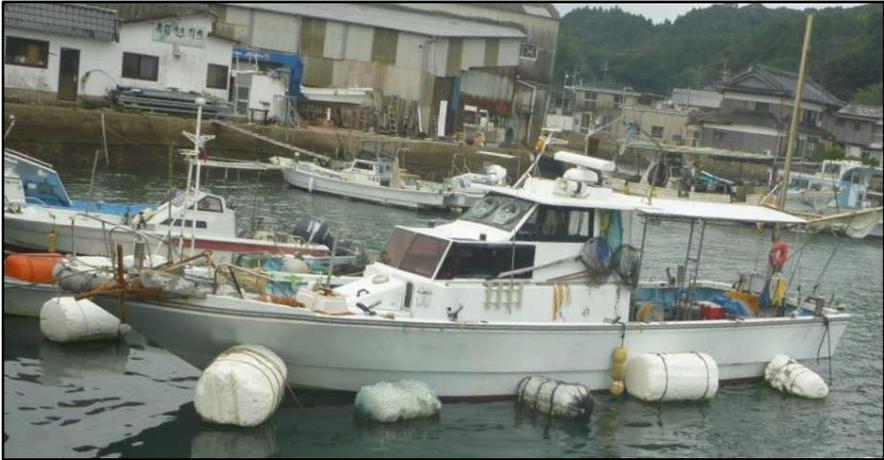
写真1 本船の外観
乗組員等に関する情報	船長 79歳 一級小型船舶操縦士・特殊小型船舶操縦士・特定 免許登録日 昭和51年5月28日 免許証交付日 令和5年2月22日 （令和10年4月14日まで有効）

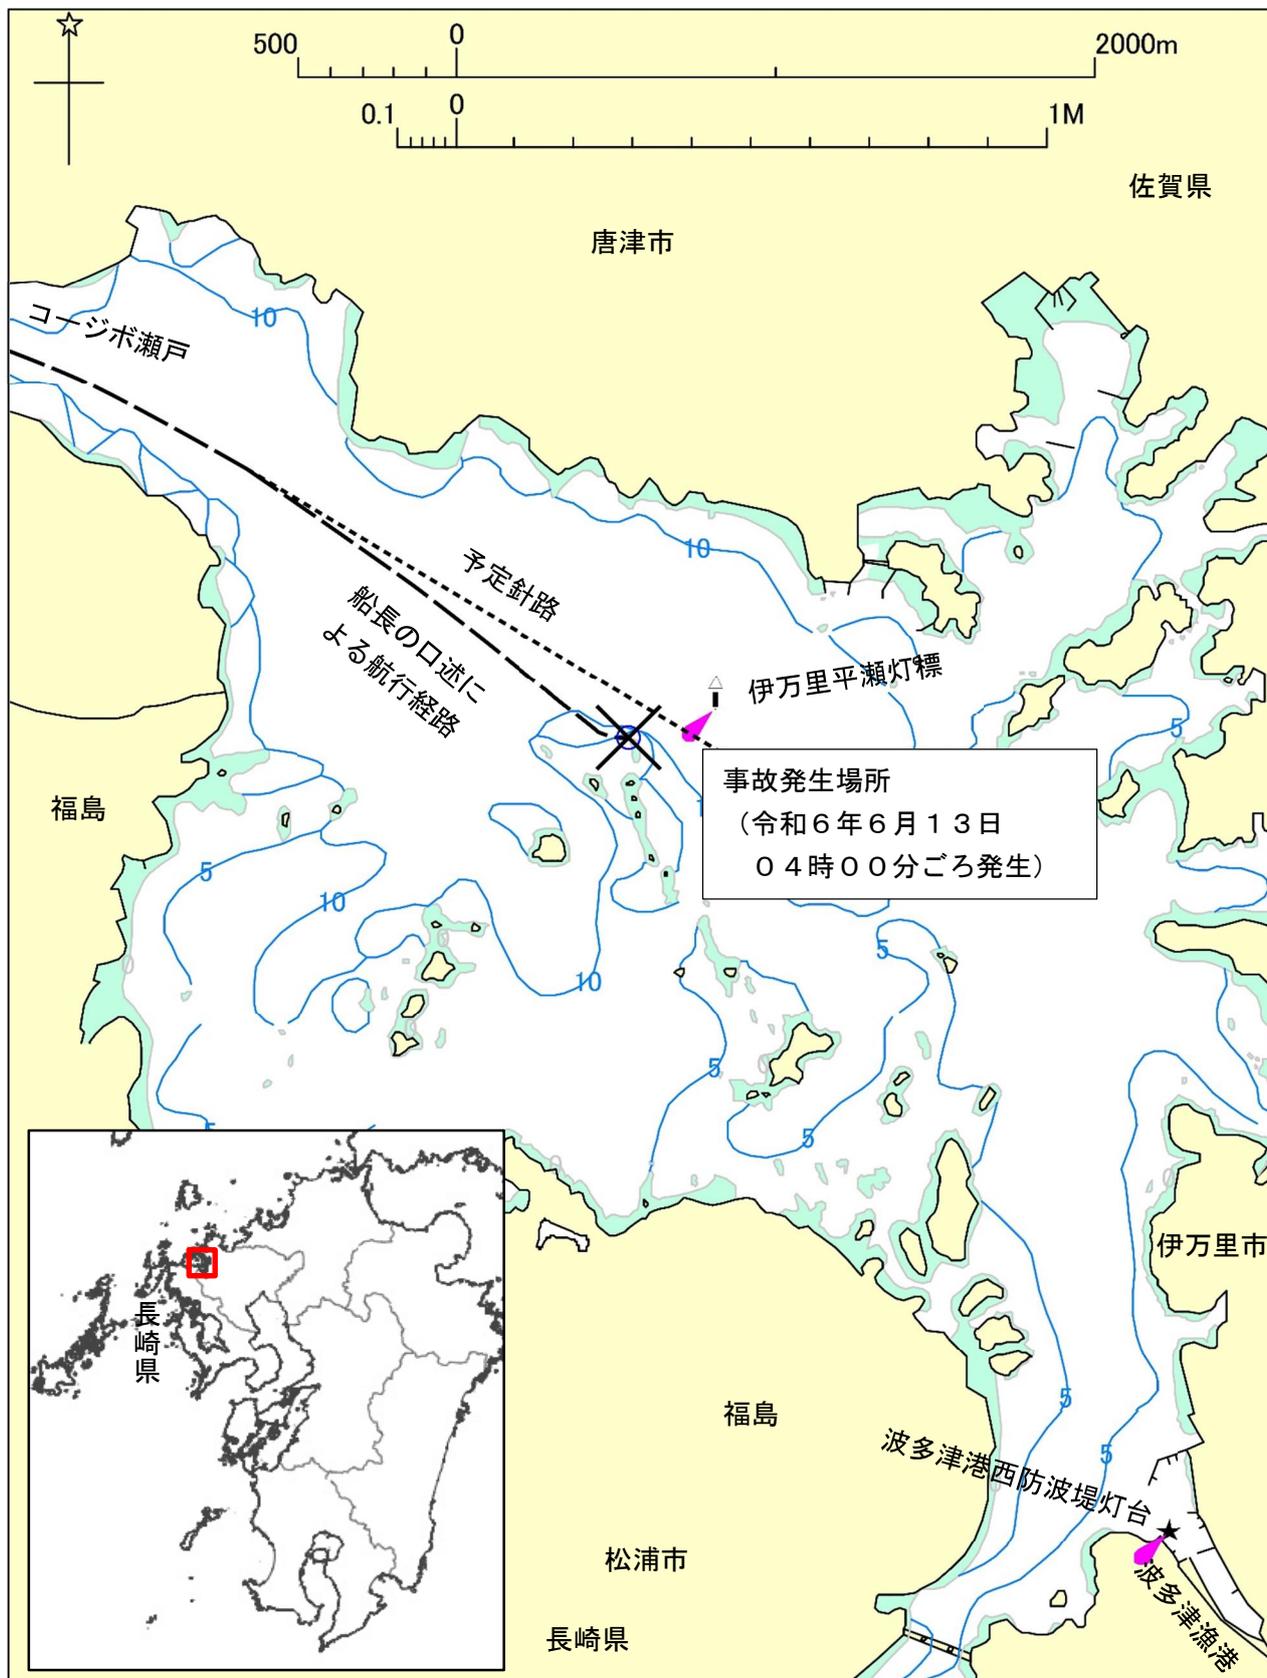
付図1 事故発生経過概略図

<p>判明した事項の解析</p>	<p>本船は、福島北東方沖を手動操舵で南東進中、船長が、釣り客との会話に夢中になり、進路及び船位の確認を行っていないことから、福島北東方沖の浅所に乗り揚げたものと考えられる。</p> <p>船長は、福島北東方沖にある伊万里平瀬灯標を左舷船首方に見るようにして進路を定めて南東進していたが、前路を見ずに釣り客と話をしてきたことから、無意識のうちに舵が右に取られていることに気付かなかったものと考えられる。</p> <p>船長は、乗揚の直前に進路のずれに気付いて左舵を取ったものの間に合わず、福島北東方沖の浅所への乗揚を避けることができなかったものと考えられる。</p>
<p>原因</p>	<p>本事故は、夜間、本船が、福島北東方沖を手動操舵で南東進中、船長が、釣り客との会話に夢中になり、進路及び船位の確認を行っていないため、舵が右に取られていることに気付かず、福島北東方沖の浅所に乗り揚げたものと考えられる。</p>
<p>再発防止策</p>	<p>今後の同種事故等の再発防止及び被害の軽減に役立つ事項として、次のことが考えられる。</p> <ul style="list-style-type: none"> ・ 遊漁船の船長は、航行中は釣り客等との会話に夢中にならず、常に進路及び船位の確認を行うこと。 ・ 遊漁船の船長は、乗揚等の不測の事態が発生したときには、海上保安庁に通報して支援を仰ぐこと。 ・ 遊漁船の船長は、浅所に乗り揚げた場合には、被害が拡大しないよう船固めを行い、やむを得ない場合を除き、保船要員を残し、船体を無人の状態では放置しないこと。
