船舶事故調査報告書

令和7年7月9日

運輸安全委員会（海事専門部会）議決

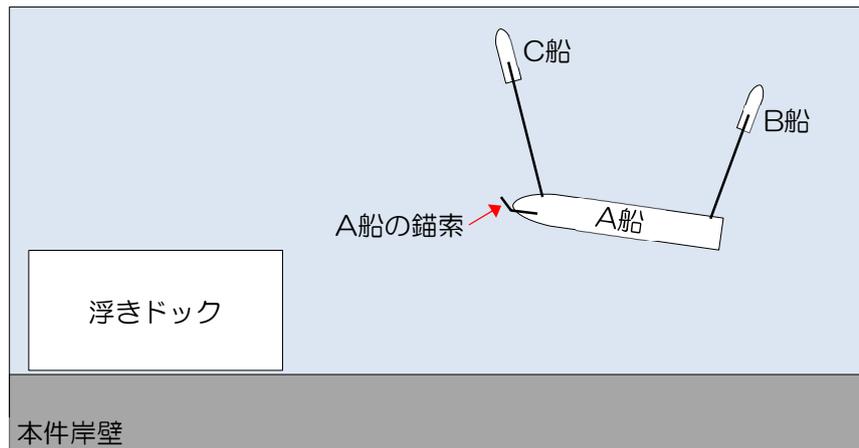
図2 A船の揚錨作業が難航していたときの状況

るのを見た際、日本人作業員と意思の疎通が可能な共通言語がなく詳しい状況を確認できないまま、錨が根掛かりしている（錨が海底から外れないこと）と思い、錨の根掛かりを解消するためにA船を前進させる必要があると考え、状況を確認しに来た航海士にA船を前進させるように伝えた。

船長Aは、甲板長がA船を前進させるよう言っているとの航海士からの報告を受け、錨が根掛かりしていると判断し、錨の根掛かりを解消するためにA船を前進させることとした。（図2参照）

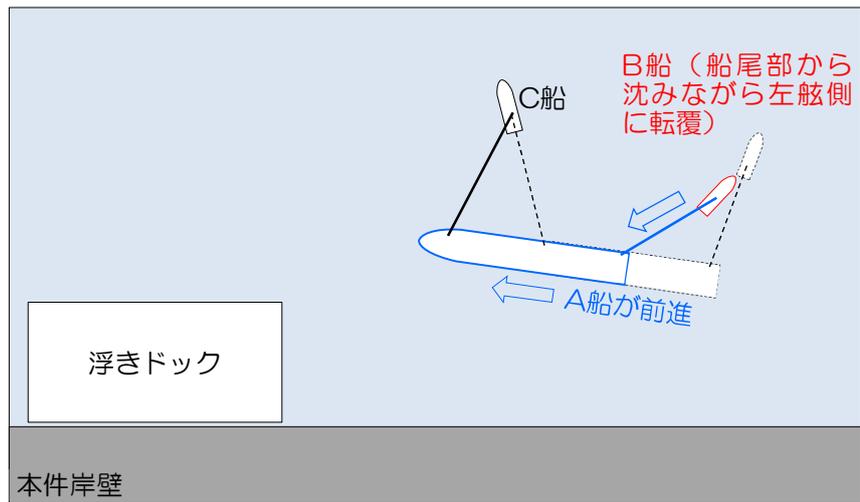
図3 B船が転覆したときの状況

船長Aは、船長B及び船長CにA船を前進させる旨を伝えないまま主機を極低速力前進としたところ、16時02分ごろB船がA船に引かれて船尾部から海中に沈みながら左舷側に転覆した。（図3、写真4参照）

船長Bは、適宜主機を使用しながらA船の位置を保持していたところ、突然、A船の船尾からプロペラの放出流が出るのを認め、A船が前進を始めたことに気づき、B船がA船に引かれて左舷側に転覆すると思い、急いで右舵を取ってスロットルレバーを増速側に操作したものの、すぐにB船が船尾部から海中に沈みながら左舷側に転覆した。

原因	<p>本事故は、小ヶ倉柳ふ頭北方沖において、A船がB船及びC船の支援を受けて出港作業中、船長Aが、B船及びC船と意思の疎通を行うことができる手段を講じず、A船を前進させることを事前に船長B及び船長Cに伝えなかったため、A船を前進させた際、B船がA船に引かれて転覆したものと考えられる。</p>
再発防止策	<p>今後の同種事故等の再発防止に役立つ事項として、次のことが考え</p>

<p>られる。</p> <ul style="list-style-type: none">・引船の支援を受けて出港作業を行う船舶の船長は、出港作業中、引船の船長との間の通信手段（トランシーバー等）を準備して随時意思疎通を行うこと。・日本の港において出港作業を行う外国籍船舶の所有者及び船長は、出港支援作業を行う引船の日本人船長や甲板作業等を行う日本人作業員と意思の疎通が可能な共通言語がない場合は、通訳者を乗船させること。
--	---

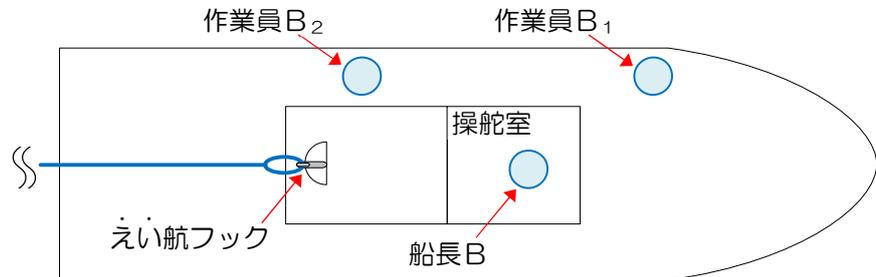
図4 船長B、作業員B₁及び作業員B₂の乗船位置

船長B及び船長Cは、A船の錨索が繰り出されたり巻き取られたりしているのを認めたので、揚錨作業が完了するまでA船の引出しを一旦中断することとし、作業員B₁及び作業員B₂はB船の甲板上でA船の揚錨作業の状況を見ていた。(図4参照)
