船舶事故調査報告書

令和7年6月18日
 運輸安全委員会（海事専門部会）議決
 委員 伊藤 裕 康（部会長）
 委員 上野 道 雄
 委員 高橋 明 子

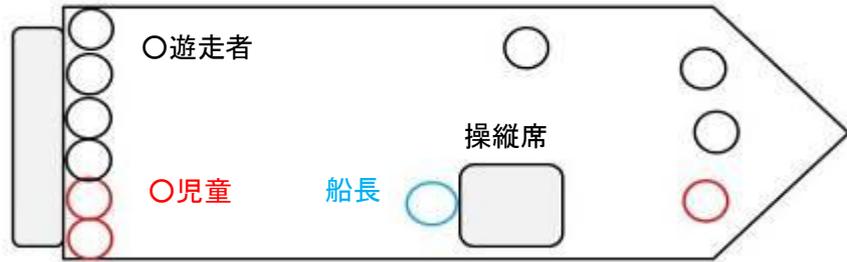
図1 係留棧橋出発時、船長及び遊走者等の配置略図

ことに支障はないと判断していた。(図1参照)

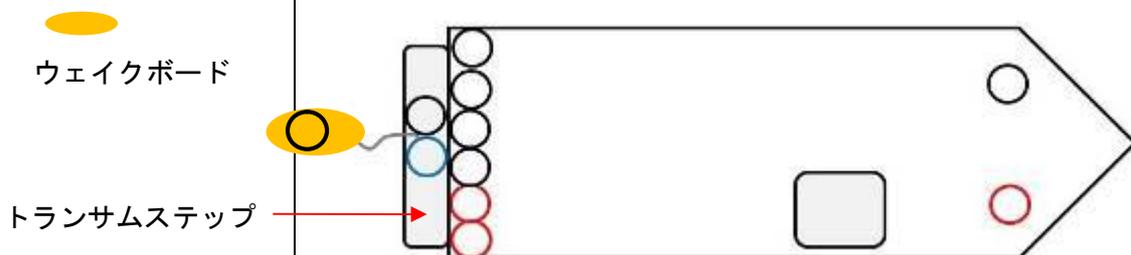
図2 遊走者を揚収する際の船長及び遊走者等の配置略図

船長は、3回目の遊走者がすぐに断念したので揚収することとし、本船を同遊走者の近くで漂泊させた後、待機中の遊走者1人と共にトランサム下部の水面近くに設けられた木製足場（以下「トランサムステップ」という。）に移動したところ、船体が船尾方に傾き、大量の湖水が船内に流入し始めたことに気付いた。(図2、図3参照)

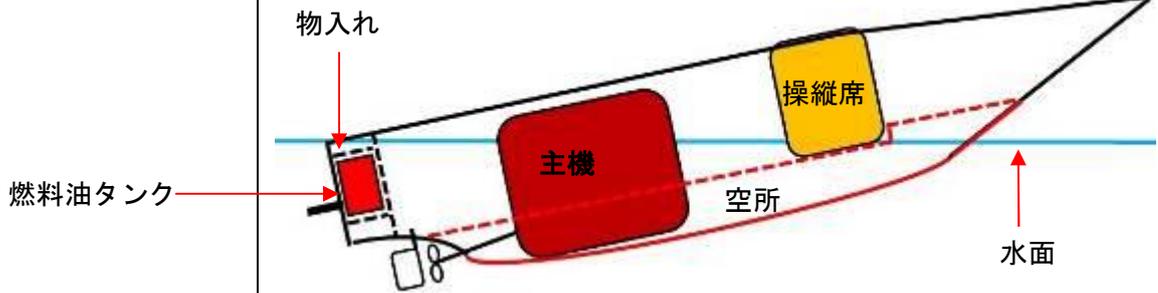
図3 沈み始める前の船体の状況略図

本船は、11時00分ごろ遊走者を揚収したものの、主機が停止し、船尾から沈没した。

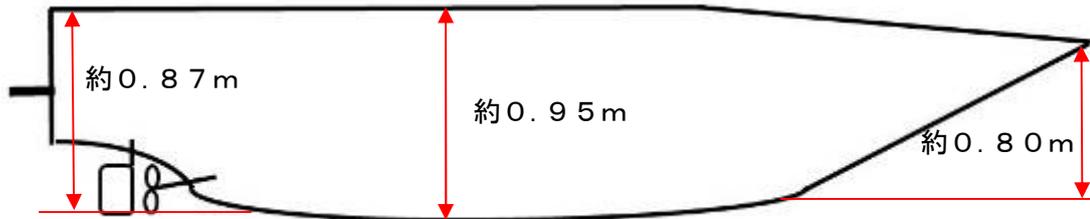
図4 船体側面略図

- ① 船首、船体中央及び船尾の深さは、船首約0.80m、船体中央約0.95m、船尾約0.87mであった。(図4参照)

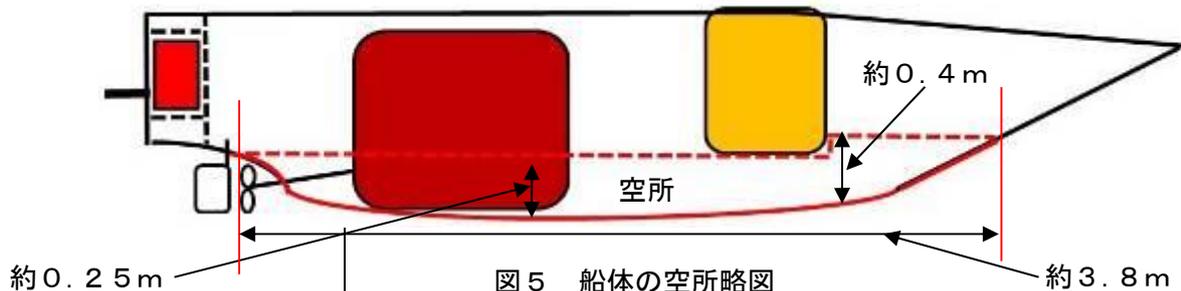
図5 船体の空所略図

- ② 船体の船首端付近の甲板下から船尾区画前端の甲板下にかけて、縦最大約3.8 m、横最大約2.2 m、高さ最大約0.4 mの空所が設けられていた。(図5参照)

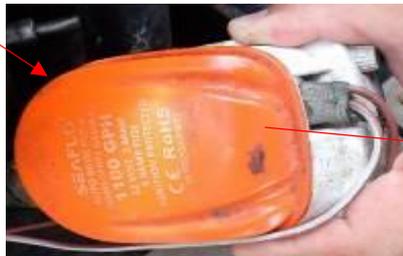
写真5 ビルジポンプ

- ⑤ ビルジポンプは、本事故前日、マリーナから係留棧橋に移動する際、ビルジポンプの運転状態を確認したが異状はなかった。
- ⑥ ビルジポンプの自動及び手動の切替スイッチは、操縦席左舷制御盤に備えられ、ふだんビルジポンプのスイッチは自動であった。(写真5～9参照)

ビルジポンプ
(排出量69.7ℓ/min、電源12V)

| | <ul style="list-style-type: none">・ 小型船舶の船長は、船内に滞水や浸水がある場合は、ビルジポンプによる排水状況を確認しつつ、速やかに排水すること。 |

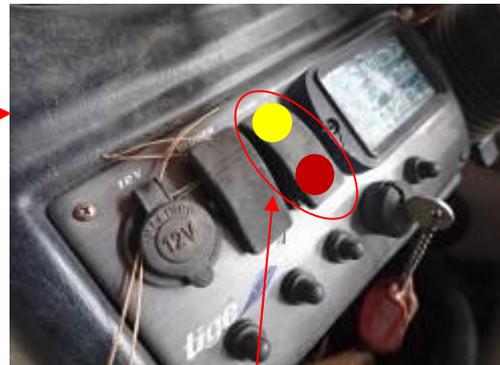
写真9 操縦席左側制御盤

ビルジポンプスイッチ
(上側(黄色側)を押すと自動運転
下側(茶色側)を押すと手動運転)

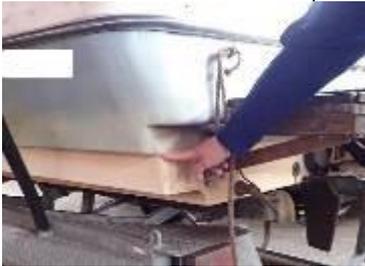
<p>写真10 無人</p>

<p>遊走中、船長から本船が沈没したこと、及び遊走者等が全員無事であったことの報告を受けた。</p> <p>③ 本事故当日、事故発生場所付近を他のプレジャーボートが多数航行しており、その航走波の高さが約0.5mはあったと思った。</p> <p>④ これまでの経験から、無人状態の船尾喫水は、約0.50m（写真10）であった。また、遊走者が5～6人の場合は、出発前の船尾喫水が、約0.57m（写真11）及び航行中の船尾喫水が、約0.62m（写真12）であった。（写真10～12参照）</p>
