船舶事故調査報告書

令和7年6月18日

運輸安全委員会（海事専門部会）議決

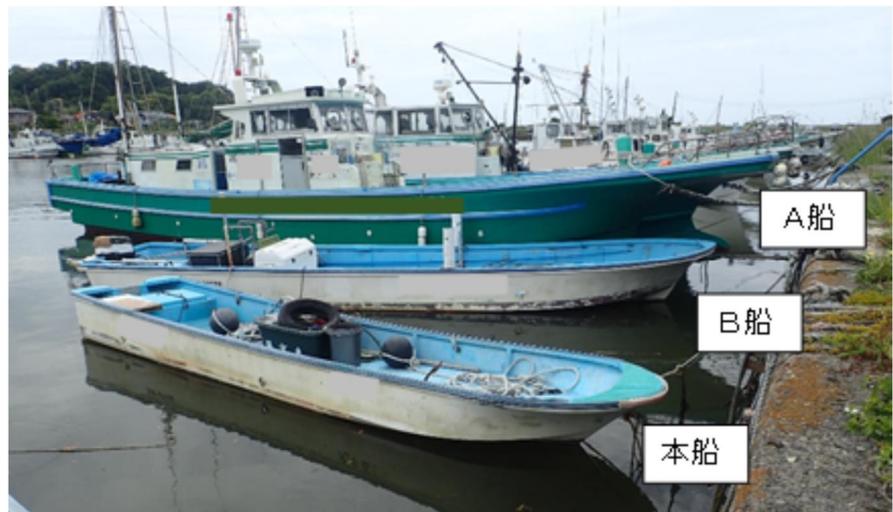
写真1 手前から本船、B船、A船

家族Aによれば、船長は、遊漁へ出港する前、潮汐表で上総湊港港口付近の潮位を確認し、遊漁終了時の潮位が低い場合は、①A船でB船をえい航して出港し、②上総湊港北西方沖にB船を錨泊させた後、③A船で遊漁を行い、④遊漁終了後、錨泊させたB船に釣り客と共に乗り換えてA船を錨泊させ、⑤B船で帰港し、⑥釣り客を降ろした後、潮位が高くなるのを待って本船又はB船で錨泊中のA船に向かい、A船で本船又はB船をえい航して帰港していたとのことであった。(写真1参照)

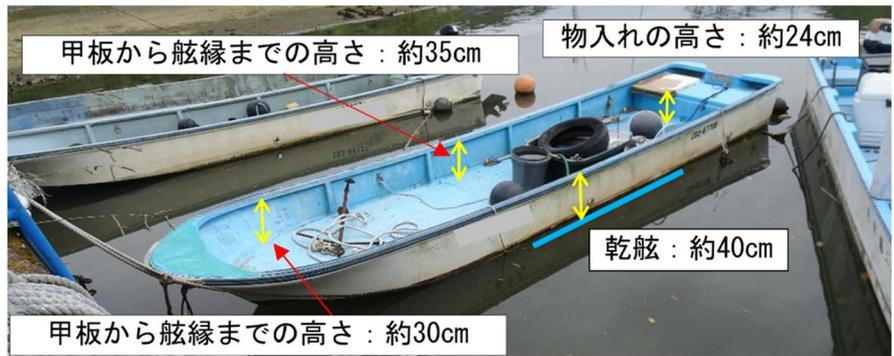
写真2 本船

本船中央部の甲板から舷縁上端までの高さは約35cm、船首部の甲板から舷縁上端までの高さは約30cm、船尾部の物入れの高さは約24cm、船体中央の乾舷は約40cmであった。

本船は、船体に他船と衝突したような痕跡が認められず、縄ばしご等の海面からの乗込設備は取り付けられていなかった。

本船の乾舷は約40cmであり、本船に縄ばしごが装備されていた場合、船長が、縄ばしごを保持し、海面上に顔を出す体勢や船上に戻る行動を採ることで救助を待つことができた可能性があると考えられる。

<p>原因</p>	<p>本事故は、上総湊港北西方沖において、強風及び波浪注意報が発表されている状況下、船長がB船のえい航作業を行おうとしていた際に、本船から落水したことにより発生した可能性があると考えられる。</p>
<p>再発防止策</p>	<p>今後の同種事故等の再発防止及び被害の軽減に役立つ事項として、次のことが考えられる。</p> <ul style="list-style-type: none"> ・ 小型船舶に1人で乗り組む船長は、救命胴衣を着用した上で出港し、その際、救命胴衣のファスナーやバックルを締めた後、胴ベルトの長さを調整して体に密着させたり、股紐を装着したりするなどして救命胴衣を適切に着用すること。 ・ 小型船舶に1人で乗り組む船長は、防水パックに入れた携帯電話を常に身に付け、落水時の連絡手段を確保しておくこと。また、落水時の船上復帰手段として縄ばしご等を船体に備えておくことが望ましい。
