## 船舶事故調査報告書

令和7年6月18日  
 運輸安全委員会（海事専門部会）議決  
 委員 伊藤 裕 康（部会長）  
 委員 上野 道 雄  
 委員 高橋 明 子

<b>事故種類</b>	釣り客負傷
<b>発生日時</b>	令和6年2月27日 16時00分ごろ
<b>発生場所</b>	和歌山県串本町潮岬南南西方沖 潮岬灯台から真方位195° 6.0海里（M）付近 （概位 北緯33° 20.4′ 東経135° 43.4′）
<b>事故の概要</b>	遊漁船サンマジックⅡは、西進中、波を受けて船首部が上下動した際に前部甲板にいた釣り客が負傷した。
<b>事故調査の経過</b>	令和6年3月12日、本事故の調査を担当する主管調査官（神戸事務所）ほか1人の地方事故調査官を指名した。 原因関係者から意見聴取を行った。
<b>事実情報</b> 船種船名、総トン数 船舶番号、船舶所有者等 L×B×D、船質 機関、出力、進水等	遊漁船 サンマジックⅡ、4.34トン WK3-21135（漁船登録番号）、個人所有 10.32m（Lr）×2.50m×0.77m、FRP ディーゼル機関、169.20kW、昭和55年11月10日 第252-25554号（船舶検査済票の番号） （写真1 参照） <div style="text-align: center;">

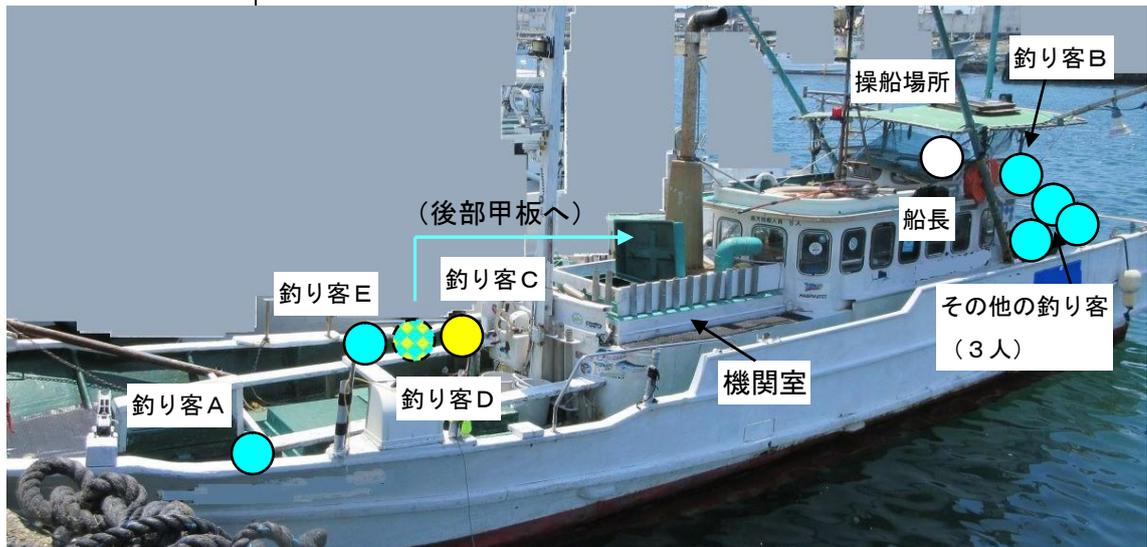
写真2 乗船者の配置状況

釣り客Aは、出航時から前部甲板で3人の釣り客の様子や航行中の風景を撮影後、前部甲板左舷側前方の腰掛けに船尾方を向いて座っていた。

釣り客Aは、本船の船体動揺が続く中、本事故時のような船体動揺を経験したことがなかったので、激しい動揺中に後部甲板へ移動するのは困難と思い、前部甲板左舷側前方の腰掛けから甲板<sup>つか</sup>上に座り直し、船外に投げ出されないように船体の一部に掴まっていた。

釣り客Aは、ビデオカメラを抱えて前部甲板左舷側前方の甲板<sup>つか</sup>上に座っていたところ、船首部の大きな上下動により甲板<sup>つか</sup>上から体が浮いた後、甲板<sup>つか</sup>上に落下して腰部を打ち、その後痛みで動けなくなった。

<p><b>再発防止策</b></p>	<p>今後の同種事故等の再発防止及び被害の軽減に役立つ事項として、次のことが考えられる。</p> <ul style="list-style-type: none"> <li>・遊漁船の船長は、航行中、波の影響により船体が動揺する場合に</li> </ul>

<p>は、乗船者に注意を促すとともに、乗船者を動揺が比較的小さい船体中央よりも後方に移動させること。</p> <ul style="list-style-type: none"><li>・ 遊漁船の船長は、気象情報や乗船する利用者数など、業務規程で定めた利用者の安全確保に必要な情報を厳正に確認すること。</li><li>・ 遊漁船の船長は、出航に際して安全の確保のために利用者が遵守すべき事項を利用者に周知すること。また、航行中は利用者全員が安全な状態であることを適宜確認すること。</li><li>・ 船舶所有者は、船舶検査証書の有効期限内であっても指定された時期に中間検査を受検すること。また、受検時期の確認を申請代行業者に任せきりにせず、自身で適正に行うこと。</li><li>・ 船長は、事故発生時、速やかに海上保安庁へ通報すること。</li></ul>
--	--

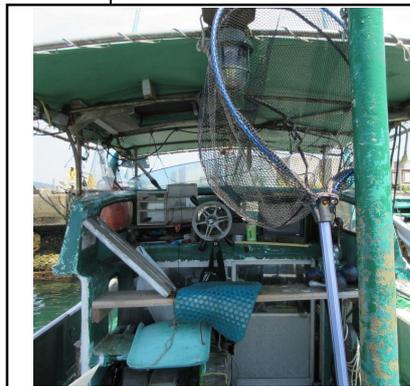
写真3 操船場所

- ① 本船の船舶所有者であり、平成25年7月に和歌山県知事から遊漁船業者の登録を受け、自らを遊漁船業務主任者として遊漁船業を営んでいた。
- ② 本事故当日の午前中に海水温を確認する目的で釣り場へ航行して下見した際、風速は強くなく波高も高くなかったことに加え、気象情報サイトで入手した実況及び予報も業務規程の出航中止基準に達していないことを確認したが、海上警報等の発表の有無は確認しなかった。
- ③ 本船の操船場所からは船橋構造物により遮られて前部甲板が一部しか見通せず、航行中、前部甲板にいる釣り客は前部甲板の後方で座っているものと思っていて、釣り客Aが前部甲板左舷側前方の甲板上に座っていることに気付いていなかった。(写真3、4参照)

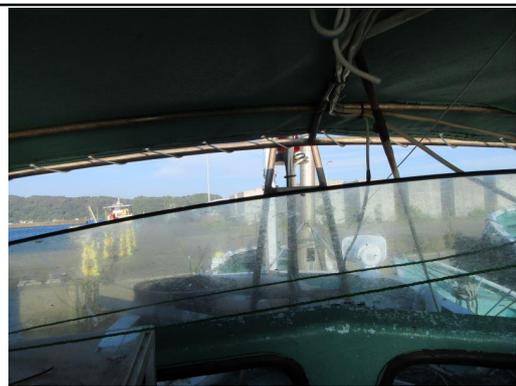
写真4 操船場所からの視界

<p>沖において約3knに減速して西進中、船長が前部甲板左舷側前方の甲板上に座っていた釣り客Aを船体中央より後方に移動させなかったことから、船首方から波高約2mの波を受けて船首部が大きく上下動した際、釣り客Aが甲板上から体が浮いた後、甲板上に落下して腰部を打って負傷したものと考えられる。</p> <p>船長は、本事故当日の午前中に釣り場を航行して下見し、風速は強くなく波高も高くないことを確認し、気象情報サイトで入手した実況及び予報も出航時の風速等も出航中止基準に達していなかったことから、海上警報等の発表状況を確認しなかったものと考えられる。</p> <p>船長は、操船場所から船橋構造物に遮られて前部甲板を一部しか見通すことができなかったことから、釣り客Aが前部甲板左舷側前方の甲板上に座っていることに気付いていなかったものと考えられる。</p> <p>釣り客Aは、船長から安全の確保のために利用者が遵守すべき事項を周知されていなかったことから、本船が航行中、ビデオカメラを抱えて前部甲板左舷側前方の甲板上に座っていたものと考えられる。</p> <p>(2) 業務規程の遵守状況等本船の安全管理に関する解析</p> <p>船長は、釣り客が当初の出航予定時刻よりも約1時間遅れて到着し、日没まであまり時間がなく急いで出航したことから、出航に際して安全の確保のために利用者が遵守すべき事項を釣り客に周知しなかったものと考えられる。</p> <p>船長は、係船ロープ取り込みなどの作業を1で行いながら乗船者を数え、急いで出航したことから、正確な乗船者数を把握できず、旅客定員を超える8人の釣り客を乗せて出航したものと考えられる。</p> <p>船長は、海上強風警報が発表されている状況下では業務規程に則って本船を出航させてはならなかった。</p> <p>船長は、船舶検査に関する受検時期の管理を申請代行業者に任せきりにしていたことから、第1種中間検査の受検を失念し、本船が未受検の状態で開催されていたものと考えられる。</p>
<p><b>原因</b></p>	<p>本事故は、本船が潮岬南南西方沖を西進中、船長が前部甲板左舷側前方の甲板上に座っていた釣り客Aを船体中央より後方に移動させなかったため、船首方から波を受けて船首部が大きく上下動した際、釣り客Aが甲板上から体が浮いた後、甲板上に落下して腰部を打ったことにより発生したものと考えられる。</p>

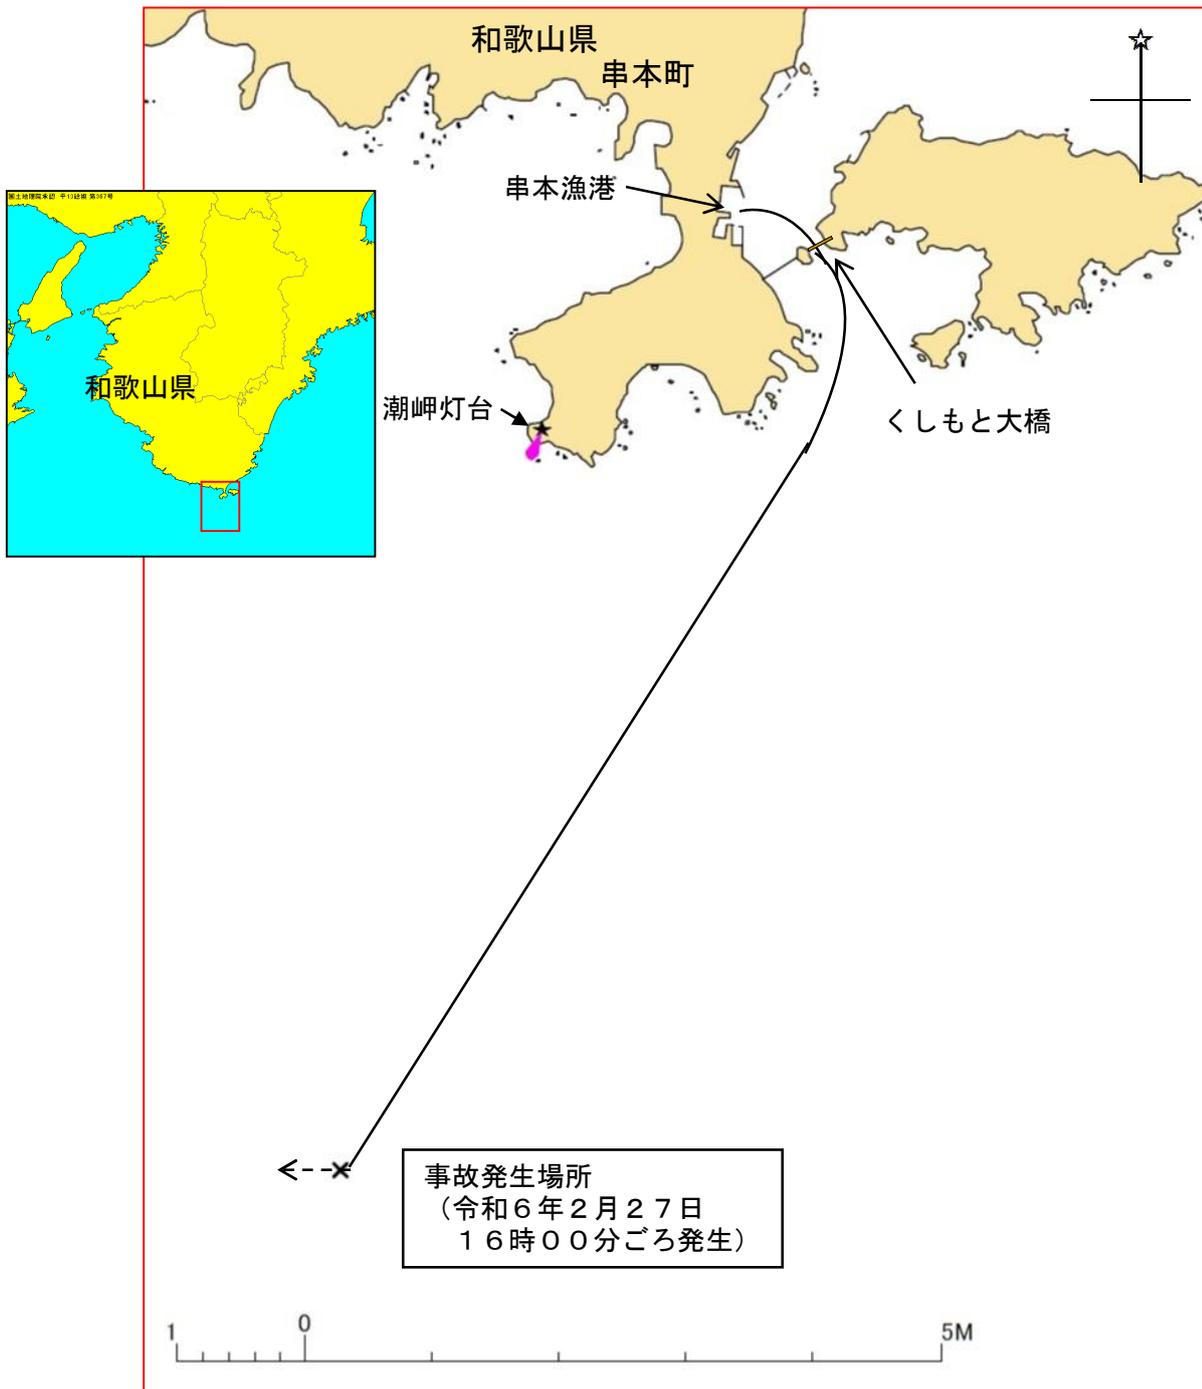
付図1 事故発生経過概略図

本船は、16時00分ごろ、船長が約3knに減速した後に右転して西進を始めて間もなく、船首方から波高約2mの波を受け、船首部が波頭に乗って上昇した後、波頭から落下して船体に衝撃を受けた。
