船舶事故調査報告書

令和7年7月9日
運輸安全委員会（海事専門部会）議決
委 員 伊 藤 裕 康（部会長）
委 員 上 野 道 雄
委 員 高 橋 明 子

事故種類	旅客負傷
発生日時	令和6年9月15日 09時18分ごろ
発生場所	兵庫県南あわじ市大園島 ^{おぞ} 南方沖 釣島 ^{つりしま} 鼻灯台から真方位243° 1,320m付近 (概位 北緯34°14.2′ 東経134°41.3′)
事故の概要	遊覧船 ^{あま} 海人1は、航行中、うねりを乗り越えた際に衝撃を受け、旅客が負傷した。
事故調査の経過	令和6年10月17日、本事故の調査を担当する主管調査官（神戸事務所）ほか1人の地方事故調査官を指名した。 原因関係者から意見聴取を行った。
事実情報 船種船名、総トン数 船舶番号、船舶所有者等 L×B×D、船質 機関、出力、進水等	遊覧船 海人1、3.1トン 260-50839兵庫、ジョイポート淡路島株式会社（A社） 7.62m (Lr) × 3.06m × 1.22m、ゴム ガソリン機関、183.9kW、令和5年12月 (写真1 参照)

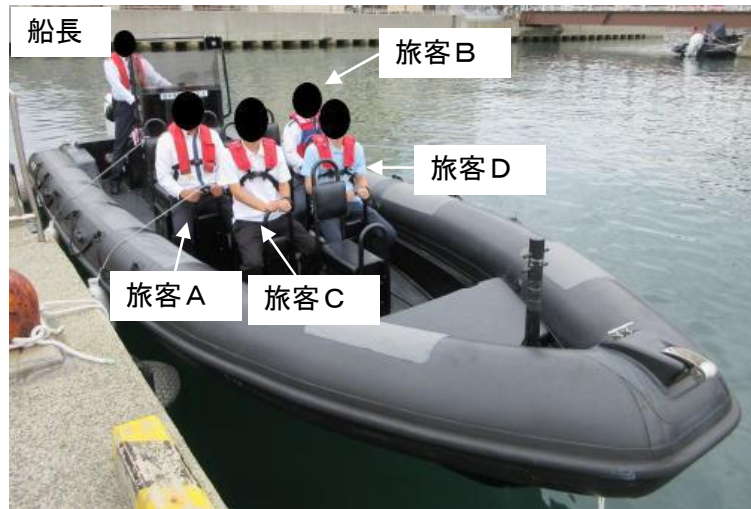
写真2 乗船者の位置（再現）

船長は、右舷船尾部の操縦席で立って操船を行い、操縦席前に設けられた5列の客席のうち、旅客Aが船首方から3列目の右舷側客席に、旅客Bが3列目の左舷側客席に、旅客Cが2列目の右舷側客席に、旅客Dが2列目の左舷側客席にそれぞれ座っていた。（写真2参照）

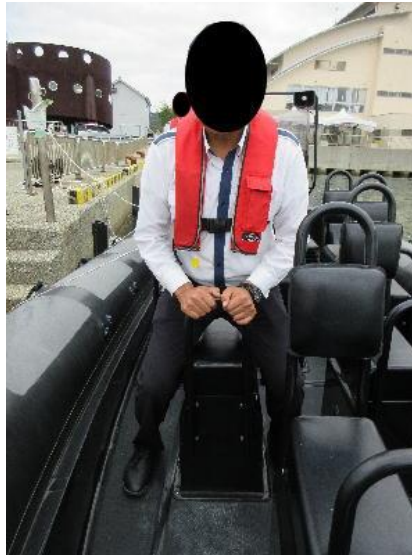
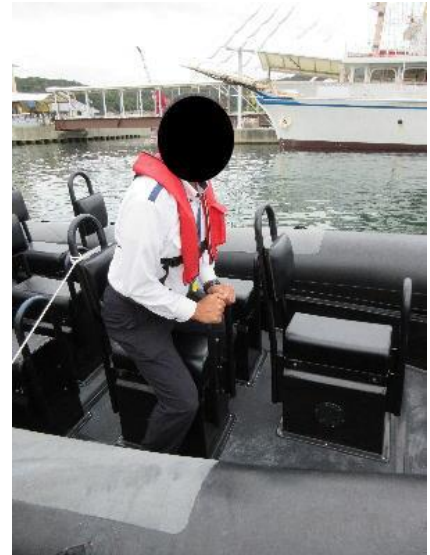
写真 4 衝撃緩和姿勢

船長は、福良港内で一旦停船させた後、旅客に対して、本船が高速航行で波を越える際にジャンプすることや、旋回する際には大きく傾くことを説明し、その際には、‘腰を少し浮かせて膝の屈伸で衝撃を吸収すること及び客席前の手摺りを常に握ること’（以下「衝撃緩和姿勢」という。）を伝えた。（写真3、4参照）

旅客 A は、衝撃緩和姿勢を取っていたが、うねりを乗り越えた際の衝撃が想像以上に大きく、そのうち恐怖心から体が硬直したような状態となって下を向いて目を閉じていた。

旅客 A は、衝撃緩和姿勢を取れなくなっていたところ、09 時 18 分ごろ船体に衝撃を受けて体が宙に浮いて臀部^{でん}から座面に落下した。

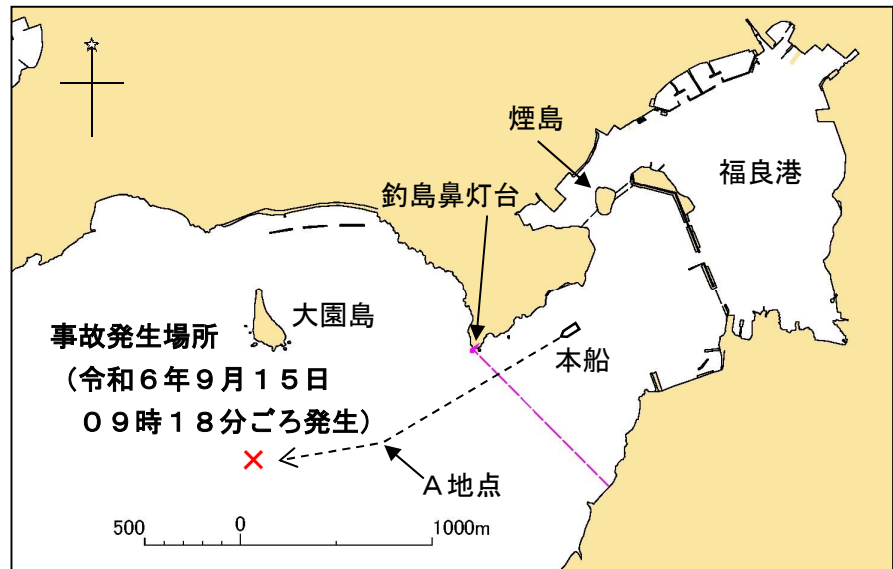
図3 事故発生経過概略図

本船は、徐々に増速し、約 20kn の速力（対地速力、以下同じ。）で釣島鼻南方沖を通過した後、更に増速してふだんと同様の約 24kn の速力で大園島南方沖に向かって航行を続けた。

船長は、ふだんよりも若干高いうねりを船首方から受けていると感じていたが、旅客が衝撃緩和姿勢を取り続けていると思い、同じ速力のまま操船を続け、時折、更に高いうねりを認めた際には減速して乗り越えていた。

船長は、大園島南方沖に至ったので、そろそろ A 地点に向けて引き返そうと思っていたところ、旅客 A が挙手しているのを見て停船させ、旅客 A から腰を負傷した旨を聞いた。

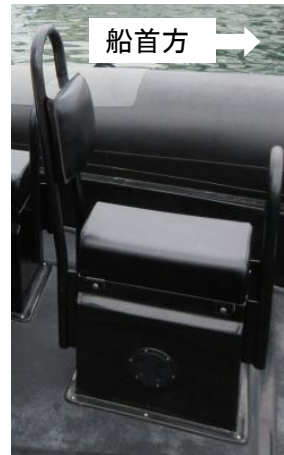
写真5 ジョッキーシート型の客席

ジョッキーシート型の客席は、座面の高さが床面から約53cm、座面の寸法は、船首尾方向の長さが約44cm、船横方向の長さが約23cmであった。（写真5参照）
