# 船舶事故調査報告書

令和7年7月9日

| 事故の概要 | プレジャーボート丸新丸は、釣りをを行う目的で出航したのち、船長が落水して溺死した。 |

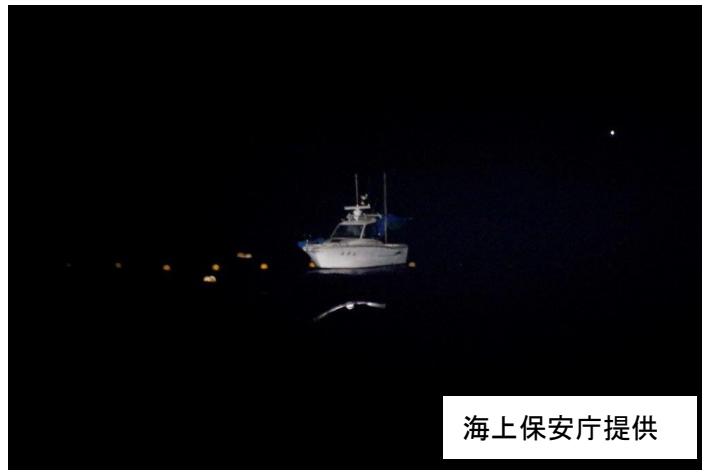
本船は、海上保安庁の巡視艇及び航空機による捜索が行われ、２０時１６分ごろ石川県七尾市祖母ヶ浦<sup>ばがうら</sup>漁港北北東方沖で定置網に引っ掛かっているところを航空機により発見された後、航空機から本船に降下した機動救難士によって無人であることが確認された。（写真１参照）

写真１ 本船（定置網に引っ掛かった状態）

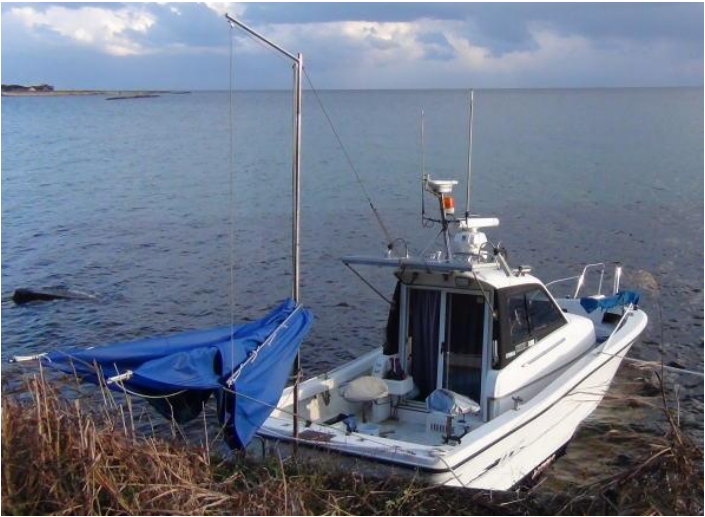
本船は、その後、定置網から離れ、２６日１３時３０分ごろ穴水町の海岸に漂着した。（写真２参照）

| | <p>写真2 本船（漂着した海岸で船固めが行われた状態）<br/>（付図1 事故発生場所概略図 参照）</p> |
| <p>その他の事項</p> | <p>本船は、無人であることが確認された際、主機が中立運転の状態であり、船体に衝突痕などの損傷はなかった。</p> <p>本船には、固定梯子又は縄梯子は装備されていなかった。</p> <p>知人は、船長がふだん右舷船尾部で立って釣りをしているのを見ていた。</p> <p>船長が着用していた救命胴衣は、首掛けタイプの膨張式であり、船長が発見された際、膨張した状態であった。</p> <p>船長の携帯電話は、本事故後、船内で発見された。</p> |

| 再発防止策 | <p>今後の同種事故等の再発防止及び被害の軽減に役立つ事項として、次のことが考えられる。</p> <ul style="list-style-type: none"> <li>・ 小型船舶に１人で乗り組む船長は、甲板上の移動や船体の動揺などにより体勢を崩して落水することがないように十分に注意すること。</li> <li>・ 小型船舶に１人で乗り組む船長は、防水型の携帯電話又は防水パックに入れた携帯電話を常に身に付け、落水した際の連絡手段を確保しておくこと。</li> <li>・ 小型船舶に１人で乗り組む船長は、落水時の復帰手段として縄梯子や固定梯子を船体に備えておくことが望ましい。</li> </ul> |
