船舶事故調査報告書

事故種類	衝突
発生日時	令和6年9月16日 07時30分ごろ
発生場所	岡山県備前市曾島北方沖 日生港日生防波堤西灯台から真方位 205° 1,050m付近 (概位 北緯34° 43.0' 東経134° 15.9')
事故の概要	漁船栄徳丸は、西南西進中、また、漁船第二住吉丸は、船首を南方に向け操業しながら漂泊中、両船が衝突した。 第二住吉丸は、船長及び乗組員が負傷し、左舷船首部外板に欠損を伴う亀裂を生じ、また、栄徳丸は、船底外板に擦過傷を生じた。
事故調査の経過	令和6年10月2日、本事故の調査を担当する主管調査官（広島事務所）ほか1人の地方事故調査官を指名した。 原因関係者から意見聴取を行った。
事実情報	A 漁船 栄徳丸、8.5トン O Y 2-600、個人所有 14.41m (Lr) × 3.48m × 1.28m、FRP ディーゼル機関、502kW（動力漁船登録票による） 平成4年3月31日 B 漁船 第二住吉丸、0.8トン O Y 3-23053、個人所有 6.28m (Lr) × 1.79m × 0.69m、FRP ガソリン機関、60kW（動力漁船登録票による） 平成9年10月30日
乗組員等に関する情報	A 船長A 63歳 一級小型船舶操縦士・特殊小型船舶操縦士・特定 免許登録日 昭和57年9月24日 免許証交付日 令和4年8月1日 (令和9年12月22日まで有効) B 船長B 72歳 二級小型船舶操縦士・特殊小型船舶操縦士・特定 免許登録日 昭和51年6月4日 免許証交付日 令和6年6月6日 (令和11年10月5日まで有効)

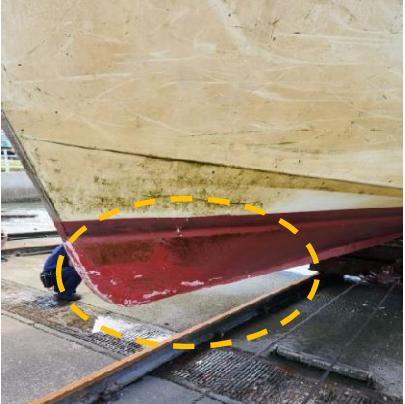
乗組員B 72歳
死傷者等	A なし B 重傷 2人（船長B及び乗組員B）
損傷	A 船底外板に擦過傷（写真1、写真2参照）

写真1 A船船首部船底の損傷状況 写真2 A船船体中央部の損傷状況
	B 左舷船首部外板に欠損を伴う亀裂（写真3参照）

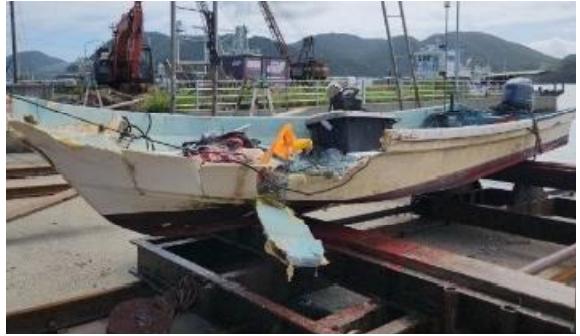
写真3 B船左舷船首部外板の損傷状況
気象・海象	気象：天気 晴れ、風向 東、風速 約2m/s、視界 良好 海象：海上 平穏、潮汐 上げ潮の末期
事故の経過	A船は、船長Aほか3人（全員インドネシア共和国籍）が乗り組み、船長Aが複数所有するかき養殖施設間の資機材運搬の目的で、令和6年9月16日07時ごろクレーンを収納した状態で備前市東備港日生地区を出航し、07時10分ごろ同市鹿久居島西方沖のかき養殖施設（以下「かき養殖施設A」という。）に到着した。 (写真4 参照)

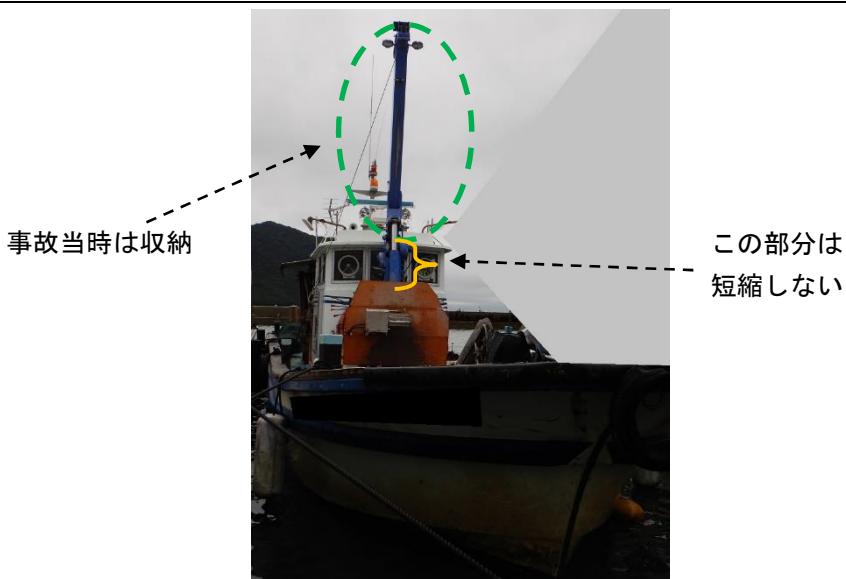
写真4 A船の外観とクレーン

船長Aは、A船の操舵室の前面に搭載されたかき養殖業で用いるクレーンが船首方の死角となることを認識していたので、かき養殖施設Aを出発する前に前路に航行の支障となる他船がないことを目視で確認し、07時26分ごろかき養殖施設Aを出発した。

再発防止策	<p>今後の同種事故等の再発防止に役立つ事項として、次のことが考えられる。</p> <ul style="list-style-type: none"> ・クレーンを装備する小型船舶の船長は、できるだけ船首方の視界を確保するようにクレーンのブームを格納等すること。

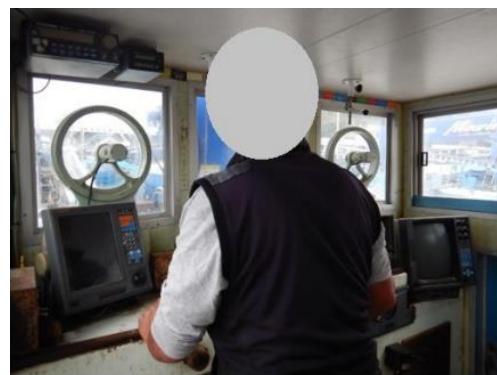
船長Aは、レーダー及びGPSプロッターを起動させず、目視のみで見張りを行い、操舵室左舷側に立って、約12ノットの対地速力で手動操舵によりA船を西南西進させた。

写真5 船長Aの操船姿勢

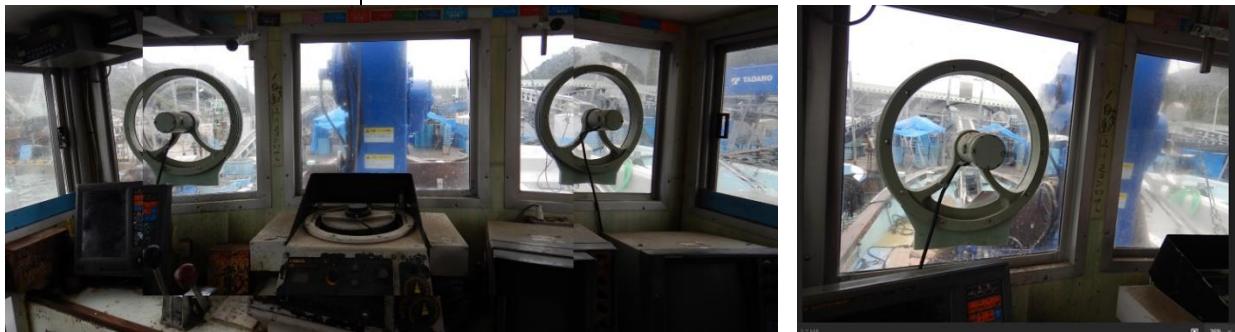
写真6 A船の操舵室内部と操船位置における前方の見通し状況

<p>せる余裕はなかった。</p> <p>船長B及び乗組員Bは、膨張式救命胴衣を着用していた。</p>
分析	<p>乗組員等の関与 A あり、B あり</p> <p>船体・機関等の関与 A なし、B なし</p> <p>気象・海象等の関与 A なし、B なし</p> <p>判明した事項の解析</p> <p>A船は、曾島北方沖を西南西進中、船長Aが、A船の操舵室の前面に搭載されたクレーンによる死角で前路が視認し難い状況下、前路に航行の支障となる他船はいないと思い、クレーンにより生じていた死角を補う見張りを適切に行っていなかったことから、前路で漂泊中のB船に気付かず、B船と衝突したものと考えられる。</p> <p>船長Aは、かき養殖施設Aを出発する際、船首方に船舶を認めなかっことから、前路に航行の支障となる他船がいないと思ったものと考えられる。</p> <p>船長Aは、かき養殖施設Aの出発時に船首方を見た際、周囲の景色や太陽の海面反射の光に紛れていたことで、前路で漂泊中のB船に気付かなかった可能性があると考えられる。</p> <p>B船は、曾島北方沖で船首を南方に向けて操業しながら漂泊中、船長Bが、B船に接近するA船を認め、A船がB船を避航すると思い、継続的にA船の動静に注意を払っていなかったことから、B船を移動させる時機を逸し、立って手を振りながら大声で叫んだものの、A船と衝突したものと考えられる。</p> <p>船長Bは、ふだん、操業しながら漂泊する際、航行中の船舶がB船を避けてくれていたことから、A船がB船を避航すると思ったものと考えられる。</p> <p>船長Bは、携帯式エアホーンなどの音響信号器具を備えていなかったことから、A船に対して有効な音響による信号を用いた注意喚起を行うことができなかっただものと考えられる。</p>
原因	<p>本事故は、曾島北方沖において、A船が西南西進中、B船が船首を南方に向けて操業しながら漂泊中、船長Aが、前路に航行の支障となる他船はいないものと思い込み、A船の操舵室の前面に搭載されたクレーンにより生じていた死角を補う見張りを適切に行っていなかっため、B船に気付かず、また、船長Bが、A船がB船を避航すると思い、操業を行いながら漂泊を続け、継続的にA船に対する見張りを行っていなかっただため、B船を移動させる時機を逸し、両船が衝突したものと考えられる。</p>

<ul style="list-style-type: none">・船首方に大きな死角が生じる小型船舶の船長は、船首部への見張補助員の配置、レーダーの使用、適宜船首を左右に振る等の死角を補う措置を探ること。・船舶所有者は、新たに船舶を建造する場合には、その設計、建造に際し、できる限り船首方の視界を確保することに留意すること。・漂泊する小型漁船の船長は、接近する他船を認めた場合、自船を避けてくれると思い込みず、継続的に他船の動静に注意を払い、余裕のある時機に注意喚起を行ったり、必要に応じて機関を始動して移動したりするなど衝突を避ける措置を探ること。・小型船舶の船長は、漂泊中に自船に接近する船舶に対して音響による注意喚起を行うための携帯式エアホーン等、有効な音響信号器具を備えること。
--	--

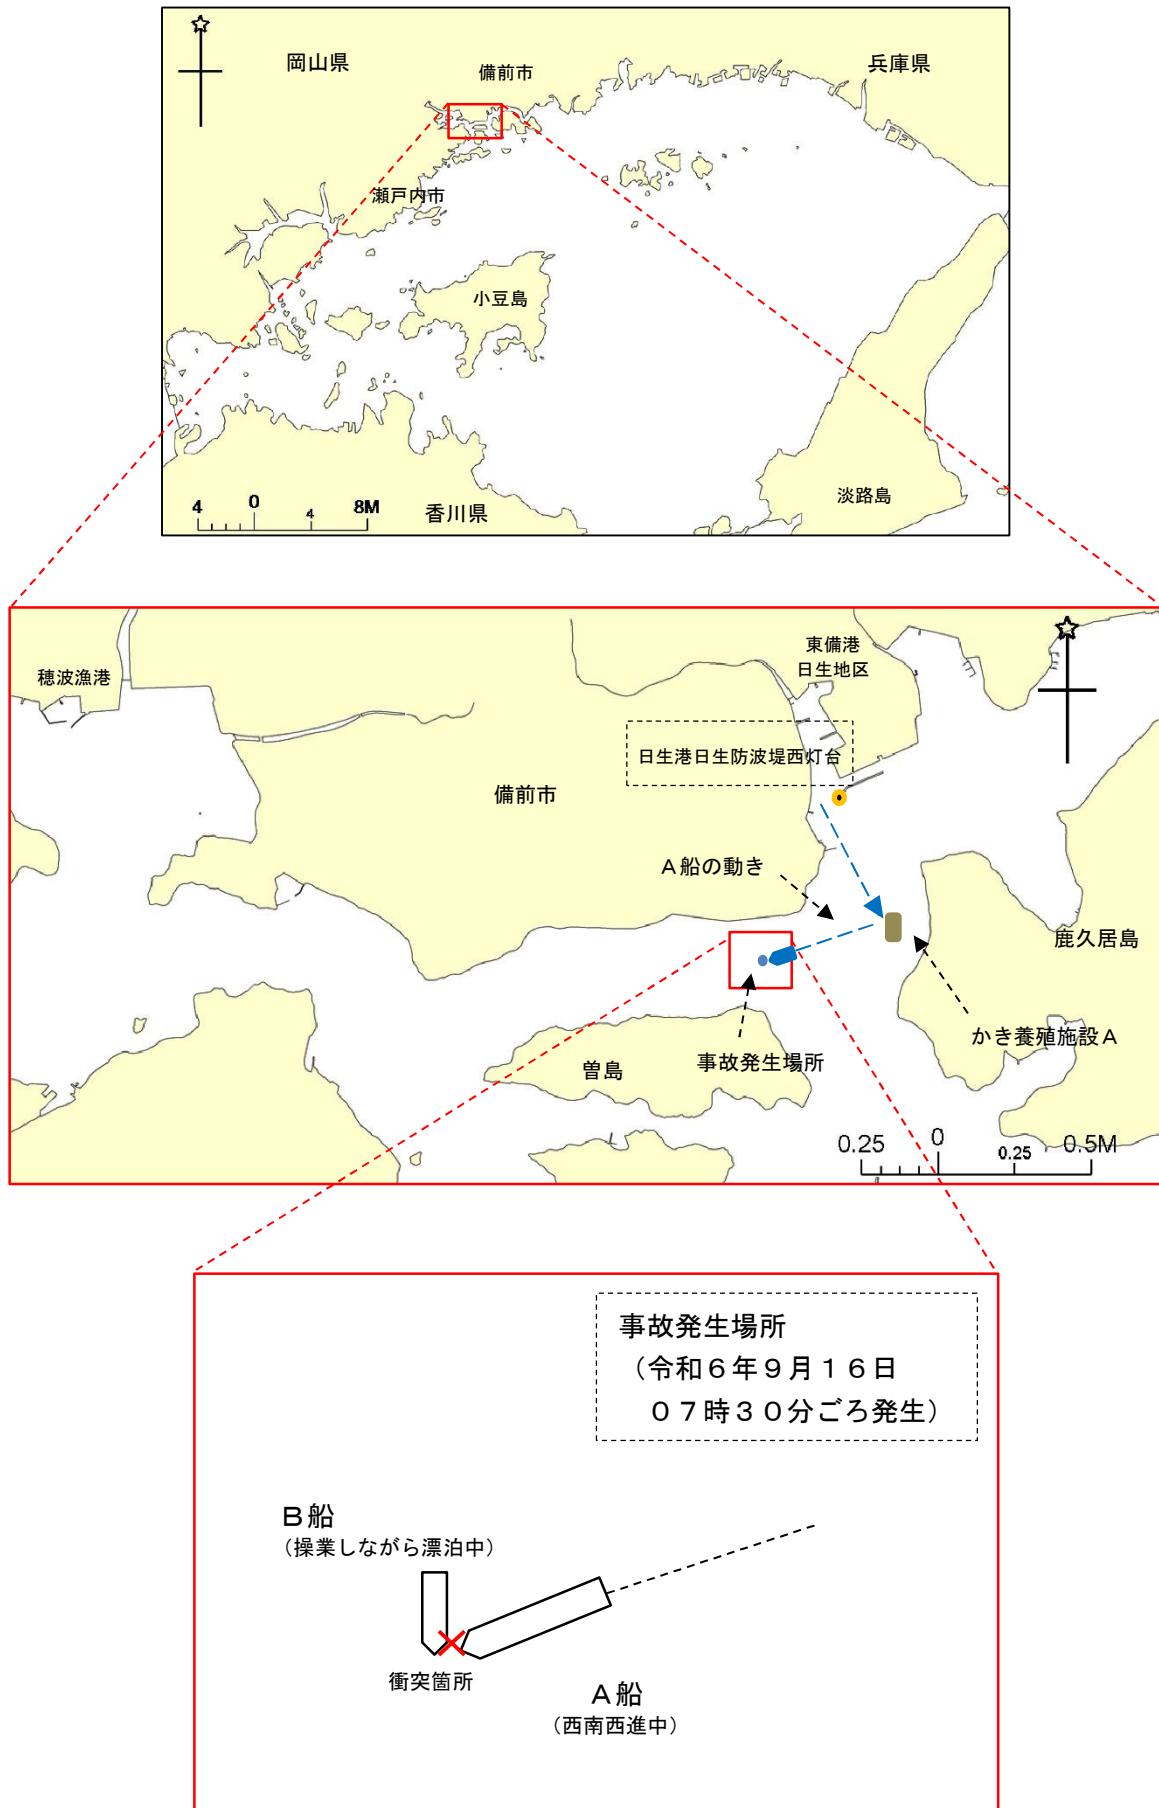
付図1 事故発生経過概略図

<p>船長Bは、A船のエンジン音が聞こえたので左舷方を見たところ、B船に接近するA船を至近に認め、立ち上がり手及び杖を振りながら大声で叫んだものの、B船の左舷船首部とA船の船首部とが衝突した。</p> <p>B船は、衝突により右舷方に傾斜し、船長Bが衝突による衝撃で転倒し、乗組員Bが落水した。</p> <p>船長B及び乗組員Bは、A船の僚船に移乗して東備港日生地区に入航した後、救急車で病院に搬送され、船長Bは、約1週間の入院加療を要する頭部打撲、左側頭部挫創等と、乗組員Bは約2か月以上の入院加療を要する左足関節三果骨折と診断された。</p> <p>(付図1 事故発生経過概略図 参照)</p>
その他の事項	<p>A船は、船長Aが操舵室左舷側で立っていた位置において、搭載されたクレーンの影響で、右舷船首方前方約5°から約30°までの範囲に死角が生じていた。</p> <p>船長Aは、ふだんから操舵室右舷側に移動して右舷船首方の死角を補う見張りを行っていたが、本事故当時、かき養殖施設Aを出発する際に目視で進行方向の確認を行った際、前路に航行の支障となる他船はいないと思い込み、かき養殖施設Aを出発後は右舷船首方の死角を補う見張りを行っていなかった。</p> <p>船長Aは、約40年に及ぶ漁業及び操船の経験があり、本事故付近海域を航行した経験は豊富であった。</p> <p>船長Aは、出航時からレーダー及びGPSプロッターを起動していなかった。</p> <p>船長Aは、かき養殖施設に向かう際は、明るい時間帯の航行がほとんどであること及び航行距離が短いとの理由から、濃霧で視程不良の場合や夜間航行が伴う場合を除き、ふだんからレーダー等を起動せず、目視による見張りに頼っていた。</p> <p>船長Aは、かき養殖施設Aを出発する際に進行方向を目視で確認したもの、周囲の景色や太陽の海面反射の光にB船が紛れ、B船の存在に気付くことができなかった。</p> <p>A船の乗組員3人は、ふだんから、A船後部甲板に集合して座り、見張りの補助は行っておらず、本事故時もA船後部甲板に3人全員がいた。</p> <p>B船は、小型船舶安全規則に規定されている汽笛を備え付けることを要しない船舶であり、汽笛を装備していなかった。</p> <p>船長Bは、携帯式エアホーンなどの音響信号器具をB船船内に備えていなかった。</p> <p>船長Bは、約50年に及ぶ漁業及び操船の経験があり、本事故付近海域での操業経験は豊富であった。</p> <p>船長Bは、A船を至近に認めた際、船外機を始動してB船を移動さ</p>
