船舶事故調査報告書

令和7年6月11日

運輸安全委員会（海事専門部会）議決

事故種類	衝突（桟橋）
発生日時	令和6年9月25日 09時10分ごろ
発生場所	岡山県倉敷市大畠所在の造船所桟橋 備前大畠港北一文字防波堤南灯台から真方位 160° 830m付近 (概位 北緯34° 26.3' 東経133° 49.0')
事故の概要	警備艇はやなみは、漂泊中、桟橋に衝突した。 はやなみは、操舵室前面窓ガラスの破損等を生じた。
事故調査の経過	令和6年10月25日、本事故の調査を担当する主管調査官（広島事務所）ほか1人の地方事故調査官を指名した。 原因関係者から意見聴取を行った。
事実情報	警備艇 はやなみ、10トン 291-39893 岡山、内閣府 12.70m (Lr) × 3.18m × 1.73m、FRP ディーゼル機関2基、809kW（合計）、平成13年3月 (写真1 参照)

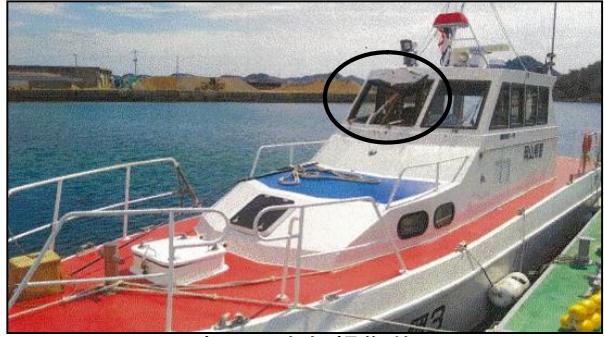
写真1 本船
乗組員等に関する情報	船長 49歳 一級小型船舶操縦士・特殊小型船舶操縦士・特定 免許登録日 平成5年7月12日 免許証交付日 令和6年2月22日 (令和11年9月29日まで有効)
死傷者等	なし
損傷	本船 操舵室前面窓ガラスに破損、両舷のプロペラ翼に曲損等（写真2参照）

<p>写真2 本船損傷状況</p> <p>桟橋 なし</p>
気象・海象	<p>気象：天気 曇り、風向 東、風速 約4m/s、視界 良好 海象：波向 東、波高 約0.5m、潮汐 低潮時</p>
事故の経過	<p>本船は、船長が1人で乗り組み、警察官1人（以下「同乗者」という。）を乗せ、海上警らの目的で、令和6年9月25日08時30分ごろ岡山県宇野港を出港した。</p> <p>本船は、宇野港港内等を海上警らしながら西進し、倉敷市大畠所在の造船所で機材を受けとる目的で、陸岸に沿って西北西進した。</p> <p>本船は、09時00分ごろ造船所の桟橋（以下「本件桟橋」という。）の西方沖約70mで停船し、船長は、同乗者に機材の受け取り方法、転落防止対策等を指導することとした。</p> <p>船長は、肩紐付きの伸長式のタモ網を使用して機材を受け取ることとし、同乗者に対し、機材をタモ網で受け取ったらタモ網の柄を短くしながら機材を手元に引き寄せるよう指導した。（写真3参照）</p>

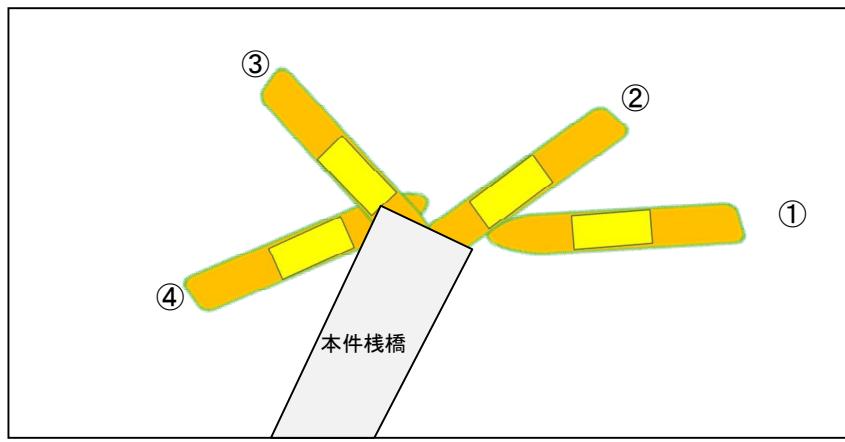
図 1 本船の動き (イメージ)

本船は、船尾が反時計方向に回る状態で、船長が、同乗者の救命胴衣の紐が本件桟橋に絡んでいたことを認めて、同紐を外した際、09時10分ごろ操舵室が本件桟橋の北西端に衝突し、操舵室前面窓ガラスが破損した。(図 1③、図 2 参照)

本船は、更に船尾が反時計方向に回り、船首が東方を向いた状態でプロペラが造船所の引き揚げ船台のレールに接触した。(図 1④、図 2 参照)

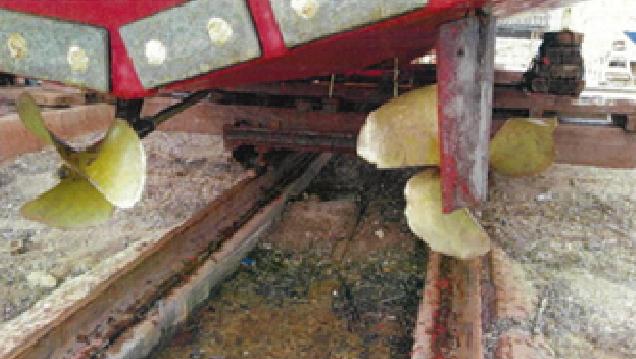
船長は、プロペラシャフト等が損傷する可能性があると思い、早く船台のレールから離れようと主機を前進としたところ、両舷のプロペ

<p>ラ翼が曲損し、前進した際に操舵室の天井が本件桟橋に当たって天井等が破損した。(写真3参照)</p>

<p>写真3 両舷のプロペラ翼の損傷状況 (船尾側より撮影)</p> <p>船長は、本事故の発生を警察に報告し、警察が海上保安庁に通報した。</p> <p>本船は、自走して本件桟橋の東側に右舷着けで着桟し、船長が船体の損傷を調査して、操舵室の損傷とプロペラの振動があるものの自走できると判断し、宇野港に帰港した。</p> <p>(付図1 事故発生経過概略図 参照)</p>
その他の事項	<p>本船の喫水は、船首が0.5m、船尾が0.7mであった。</p> <p>同乗者は、本船に数回乗船した経験があり、また、タモ網で物品の受け渡しを行った経験もあった。</p> <p>船長は、平成8年から岡山県警察が運用する警備艇に甲板員として乗船し、平成10年から船長として乗船していた。</p> <p>本船は、令和6年3月まで船長及び甲板員の2人で運航していたが、4月以降は船長1人で運航していた。</p> <p>船長は、漂泊しながらタモ網を使用した物品の受け渡しを頻繁に行っており、本事故時も風波はあったが、ふだんより機材の受け取りができると思っていた。</p> <p>船長は、船体が白色に塗装されており、タイヤを防舷材とした桟橋に着桟等するとタイヤに接した箇所が黒色に変色等するおそれがあるので、本件桟橋への着桟を避けていた。</p> <p>船長は、同乗者が本件桟橋の下で身動きができなくなり、操舵室を離れる事態になるとは思っていなかった。</p>
分析	<p>乗組員等の関与 あり</p> <p>船体・機関等の関与 なし</p> <p>気象・海象等の関与 なし</p> <p>判明した事項の解析 本船は、風波を受ける状況下、本件桟橋の近くで漂泊しながら同乗者が機材の受取作業中、船長が、本件桟橋の下で身動きができなくなった同乗者を助け出そうとして、操舵室を離れたことから、風波に</p>

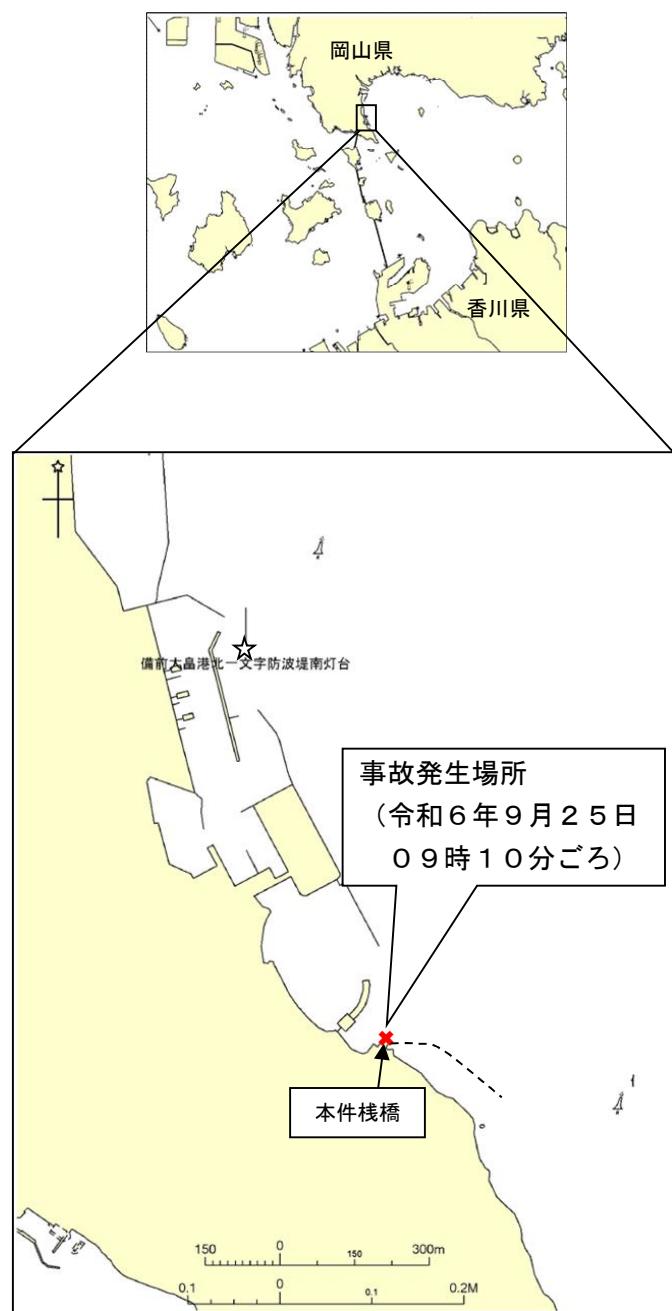
付図1 事故発生経過概略図

<p>よって船体が流され、船体の姿勢を制御できないまま、本件桟橋に衝突したものと考えられる。</p> <p>船長は、漂泊しながらタモ網を使用した物品の受け渡しを頻繁に行っていたこと、東方からの風波を受ける状況であったが大きな影響はないと思ったことから、本事故時も漂泊ながら機材の受取作業を同乗者に行わせたものと考えられる。</p> <p>船長は、本船に自身及び同乗者しか乗船していなかったことから、操舵室を離れて、本件桟橋の下で身動きができなくなった同乗者を助け出そうとしたものと考えられる。</p>
原因	<p>本事故は、本船が、風波を受ける状況下、桟橋の近くで漂泊しながら同乗者が機材の受取作業中、船長が、本件桟橋の下で身動きができなくなった同乗者を助け出そうとして、操舵室を離れたため、風波によって船体が流され、船体の姿勢を制御できないまま、本件桟橋に衝突したものと考えられる。</p>
再発防止策	<p>今後の同種事故等の再発防止に役立つ事項として、次のことが考えられる。</p> <ul style="list-style-type: none"> ・小型船舶の船長は、桟橋等に接近した状態のまま操舵室を離れないこと。 ・小型船舶の船長は、桟橋等に接近した状態で乗船者に陸上との間で物品の受渡作業等を実施させる場合、安全確保のために、必要に応じて作業補助者を乗り込ませることが望ましい。 ・甲板上で作業を実施する者は、救命胴衣の紐等を突起物に絡ませないよう、常に注意を払うこと。
