# 船舶事故調査報告書

事故種類	転覆
発生日時	不明（令和5年8月6日 21時28分ごろ～22時39分ごろの間）
発生場所	不明（広島県呉市 <sup>くれ</sup> 情島 <sup>なさけ</sup> 東方沖）
事故の概要	漁船西宝丸 <sup>せいほう</sup> は、転覆した。 西宝丸は、船長が溺死し、主機等に濡損を生じた。
事故調査の経過	令和5年8月29日、本事故の調査を担当する主管調査官（広島事務所）ほか1人の地方事故調査官を指名した。 原因関係者からの意見聴取は、本人が本事故で死亡したため、行わなかった。
事実情報 船種船名、総トン数 船舶番号、船舶所有者等 L×B×D、船質 機関、出力、進水等	漁船 西宝丸、4.0トン HS3-36208（漁船登録番号）、個人所有 10.95m(Lr)×2.75m×0.95m、FRP ディーゼル機関、48kW（動力漁船登録票による）、昭和61年2月2日
乗組員等に関する情報	船長 78歳 一級小型船舶操縦士・特殊小型船舶操縦士・特定 免許登録日 昭和49年11月18日 免許証交付日 令和5年7月20日 (令和11年7月9日まで有効)
死傷者等	死亡 1人（船長）
損傷	主機等に濡損
気象・海象	気象：天気 晴れ、風向 南西、風力 1、視界 良好 海象：海上 平穏、潮汐 上げ潮の中央期
事故の経過	本船は、船長が1人で乗り組み、底引き網漁の目的で、令和5年8月6日16時30分ごろ呉市阿賀漁港を出港した。 僚船の船長は、20時30分ごろ呉市倉橋島 <sup>くらはし</sup> 亀ヶ首 <sup>かめがくび</sup> 東方沖で揚網している本船を目撃した。 船長の親族（以下「親族A」という。）は、阿賀漁港で網の整備を行っていたところ、21時18分ごろ、船長から操舵室下にある機関室まで浸水している旨の電話連絡を受け、救助のため、直ちに自船で同港を出港した。

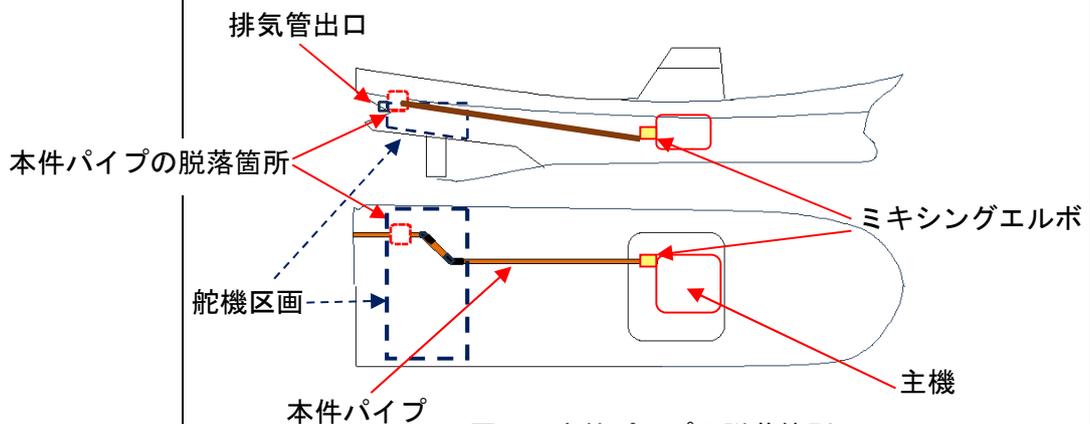
図1 本件パイプの脱落箇所

本船は、引き揚げられた後に上架され、海上保安庁によって調査が行われ、ミキシングエルボ\*<sup>1</sup>に接続された排気管の舵機区画を通る部分に使われている塩化ビニル製のパイプ（以下「本件パイプ」という。）の接続部が外れ、脱落していることが認められた。

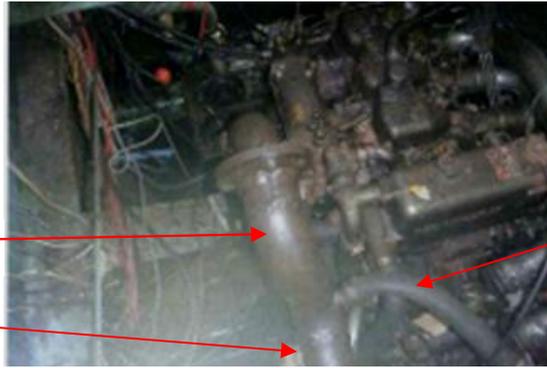
写真1 ミキシングエルボ

ミキシングエルボ

排気管

冷却海水管

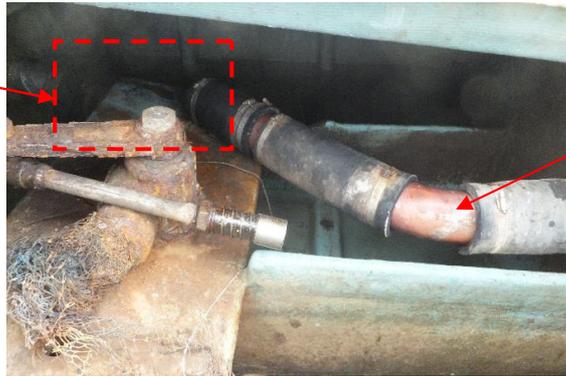
写真2 舵機区画の配管状況

本件パイプの脱落箇所

本件パイプ

整備業者担当者は、海水ポンプの交換前は冷却水の流量が減少し、排気が十分に冷却されていない状態で本件パイプを通して排出されて

<p>いたので、本事故当時、排気熱により本件パイプが変形して接続部が脱落しやすくなっていたのではないかと考えた。</p> <p>整備業者担当者は、本船において、本事故時、本件パイプが脱落して舵機区画内に冷却海水が噴出し、沈下した船尾の排気冷却海水船外排出口が海面下になり、海水が操舵室付近に逆流して機関室まで流入したのではないかと考えた。</p>
<p><b>分析</b></p> <p>乗組員等の関与 船体・機関等の関与 気象・海象等の関与 判明した事項の解析</p>	<p>不明</p> <p>不明</p> <p>不明</p> <p>本船は、本件パイプが変形し、舵機区画内の接続部から脱落したことから、舵機区画内に冷却海水が噴出し、船内への浸水が進み、転覆した可能性があるものと考えられる。</p> <p>本事故後の船内調査で脱落が認められた本件パイプは、材質が塩化ビニル製であり、高温に晒された場合、変形することが考えられる。</p> <p>本船は、本事故の約2か月前、冷却海水の流量が減少し、海水ポンプの交換がなされており、海水ポンプ交換前、十分に冷却されていない排気熱が本件パイプの変形に関与していた可能性が考えられるが、本事故後、本件パイプが廃棄されていたことから、パイプの変形状況を明らかにすることはできなかった。</p> <p>本船は、舵機区画内に冷却海水が溜まり、船尾が沈下し、船尾の排気管出口が海面下になることによって、海水が上甲板及び機関室まで流入した可能性が考えられるが、船長が死亡していることから、海水の流入状況を明らかにすることはできなかった。</p>
<p><b>原因</b></p>	<p>本事故は、夜間、本船が、情島東方沖において、操業中、本件パイプが舵機区画内の接続部から脱落したため、舵機区画内に冷却海水が噴出し、船内への浸水が進み、転覆したものと考えられる。</p>
<p><b>再発防止策</b></p>	<p>今後の同種事故等の再発防止及び被害の軽減に役立つ事項として、次のことが考えられる。</p> <ul style="list-style-type: none"> <li>・ 小型船舶の船長は、緊急時は速やかに118番通報し、救助を要請すること。</li> <li>・ 小型船舶の船長は、定期的に排気管系統の接続部などを点検すること。</li> <li>・ 船体・エンジンの状態等について、発航前の検査を実施すること。</li> <li>・ 小型船舶所有者は、排水用のポンプを備えておくことが望ましい。</li> <li>・ 小型船舶の船長は、船舶に浸水等が進み復旧が見込めない場合は、早期に退船し、避難すること。</li> </ul>

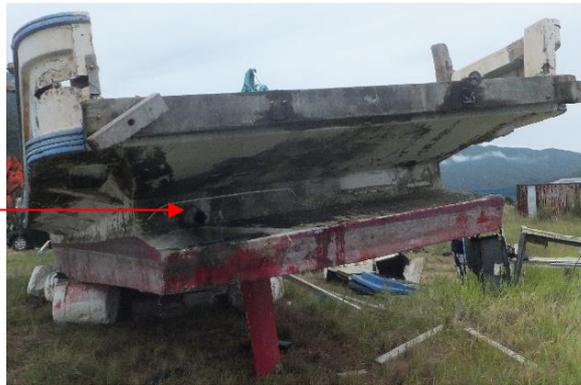
写真3 排気管出口

排気管出口
