# 船舶事故調査報告書

令和7年6月18日

運輸安全委員会（海事専門部会）議決

事故種類	衝突（ドルフィン）
発生日時	令和6年4月22日 08時28分ごろ
発生場所	愛媛県今治市波方ターミナル株式会社棧橋 波方ターミナルシーバース灯から真方位271°667m付近 （概位 北緯34°07.3′ 東経132°54.0′）
事故の概要	LPGタンカー第十七徳誉丸は、着棧操船中、ドルフィン*1に衝突した。 第十七徳誉丸は、船首部外板の破口等を生じ、また、ドルフィン は、コンクリートの欠損等を生じた。
事故調査の経過	令和6年5月16日、本事故の調査を担当する主管調査官（広島事務所）ほか1人の地方事故調査官を指名した。 原因関係者から意見聴取を行った。
事実情報 船種船名、総トン数 船舶番号、船舶所有者等 L×B×D、船質 機関、出力、進水等	LPGタンカー 第十七徳誉丸、749トン 142894、独立行政法人鉄道建設・運輸施設整備支援機構、岩崎汽船株式会社（A社）、熊澤海運株式会社（運航者、B社） 66.95m×11.50m×4.80m、鋼 ディーゼル機関、1,176kW、平成29年1月16日
乗組員等に関する情報	船長 64歳 三級海技士（航海） 免許年月日 昭和63年11月24日 免状交付年月日 令和5年8月4日 免状有効期間満了日 令和10年11月23日
死傷者等	なし
損傷	本船 船首部外板に破口及び凹損、左舷船尾部外板に凹損 ドルフィン コンクリートに欠損、連絡橋に曲損等
気象・海象	気象：天気 濃霧、風 ほとんどなし、視程 約100m以下 海象：海上 平穏、潮汐 上げ潮の中央期、潮流 西流1.25ノット（波方ターミナル株式会社（以下「C社」という。）の施設で計測） 今治市には、4月22日07時13分に濃霧注意報が発表され、本

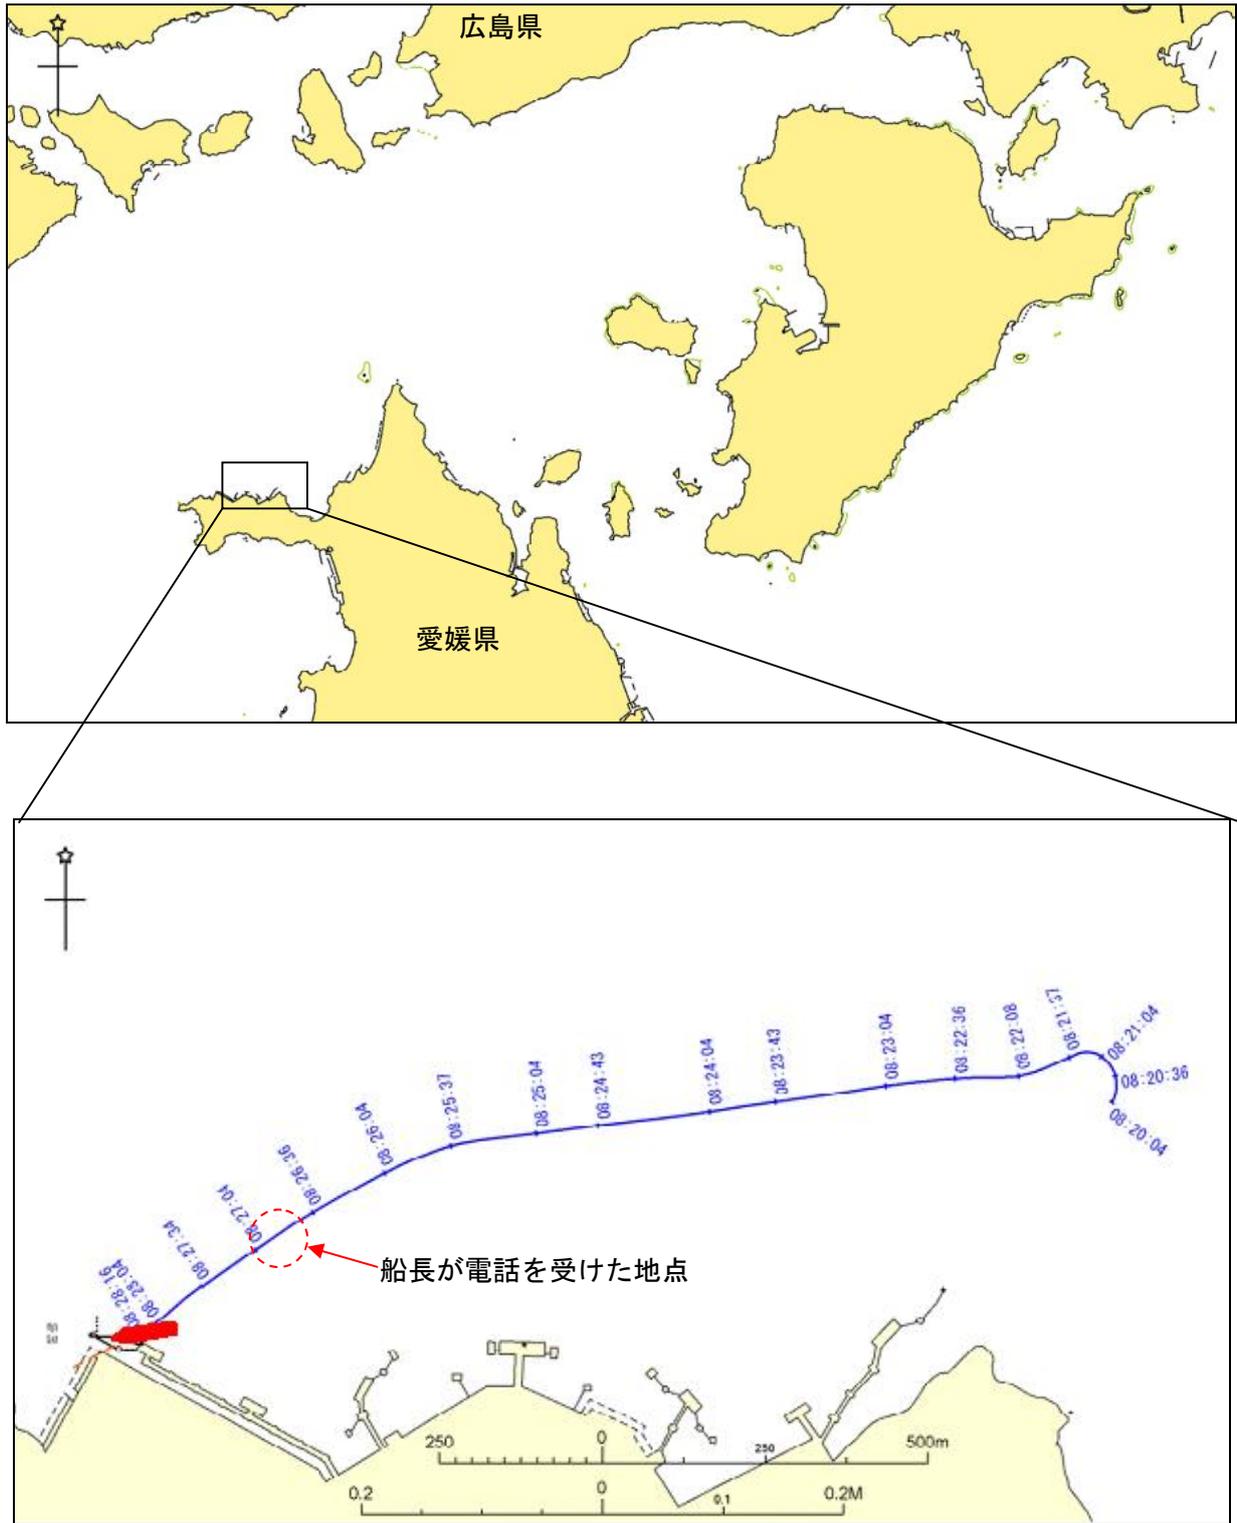
付図1 事故発生経過概略図

<p>事故当時も継続中であった。</p>
<p>事故の経過</p>	<p>本船は、船長ほか6人が乗り組み、空船で、積荷役の目的で、令和6年4月22日08時20分ごろ、今治市所在のC社1号バースのドルフィン（以下「本件施設」という。）に向け、同バース沖の錨地を出航した。</p> <p>船長は、出航に先立ち霧により視程が約100m以下であったが、レーダーと電子海図表示装置のAISデータで、付近で錨泊していた他船の動きを見て、同船に無線で連絡を取ったところ、他のバースに着積予定である旨を聞き、レーダーや電子海図表示装置を見ながら操船すれば本船も着積できると思い、揚錨して出航することとした。</p> <p>船長は、船首と船尾に乗組員をそれぞれ3人ずつ配置して、レーダーのレンジを1.5海里（M）、コースアップ表示で作動させ、約9ノット（kn）の速力（対地速力、以下同じ。）まで増速し、手動操舵により本船を西南西進させた。</p> <p>船長は、08時26分ごろ、本船の速力を徐々に減じながら左転させ、主機を中立運転にして惰力で本船を南西進させていたところ、衝突の約1分前にC社の協力会社の積橋作業員から着積について問合せの電話連絡を受けた。</p> <p>船長は、電話での会話に注意を奪われているうちにレーダーや電子海図表示装置の画面からも目を離していたので、本件施設の至近に接近していることに気付いていなかった。</p> <p>船長は、電話連絡を終えた頃、船首配置の一等航海士から無線で本件施設に近いと報告を受けて船首方約50mに本件施設を認め、機関を後進にかけの間はないと思い右舵をとったが、本船は、08時28分ごろ、船首部が本件施設西端のコンクリート部に衝突した後、右回頭して左舷船尾部が本件施設の連絡橋に衝突した。</p> <p>船長は、衝突後に錨泊地に向かう途中でB社に連絡し、錨泊後に本船の損傷を確認した。</p> <p>C社担当者は、海上保安庁に本事故発生を通報した。</p> <p>（付図1 事故発生経過概略図、付図2 一般配置図、写真1 本船、写真2 本船、写真3 本件施設西端の損傷部、付表1 本船のAIS記録（抜粋）参照）</p>

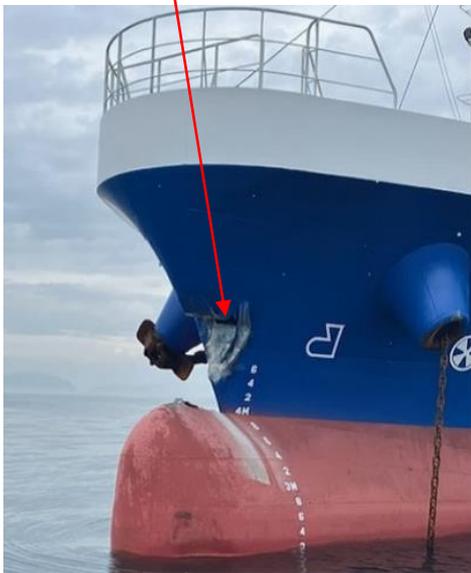
写真1 本船  
船首部損傷箇所

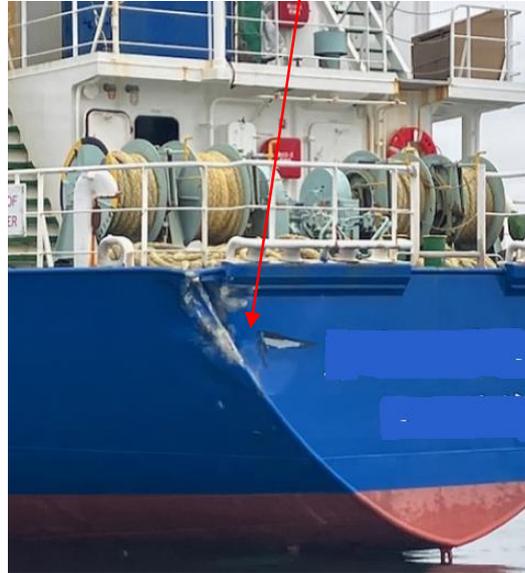
写真2 本船  
船尾部損傷箇所

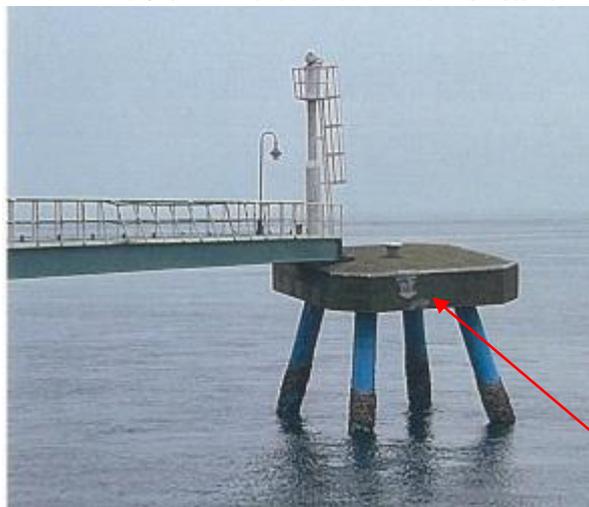
写真3 本件施設西端の損傷部

損傷箇所
