# 船舶事故調査報告書

令和7年7月30日

運輸安全委員会（海事専門部会）議決

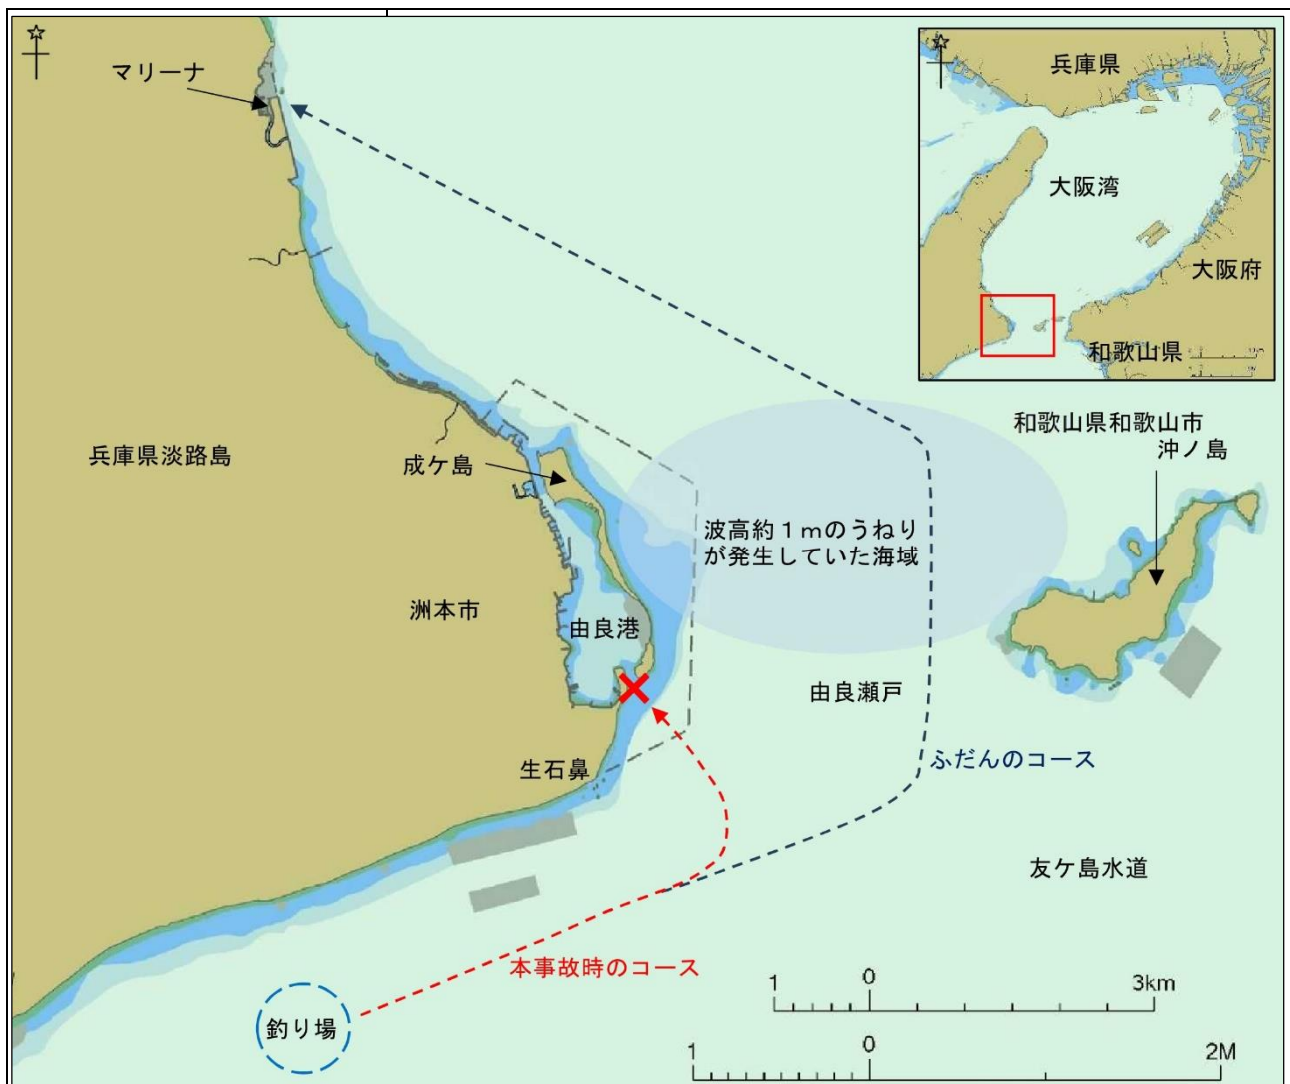
図1 帰航のコース

船長は、洲本市生石鼻<sup>おいしのはな</sup>南西方沖での釣りを終えてマリーナに向けて帰航することとし、操縦席に腰を掛けて手動操舵で操船に当たり、同乗者が操縦席の後方に立ち、07時20分ごろ帰航を開始した。（図1参照）

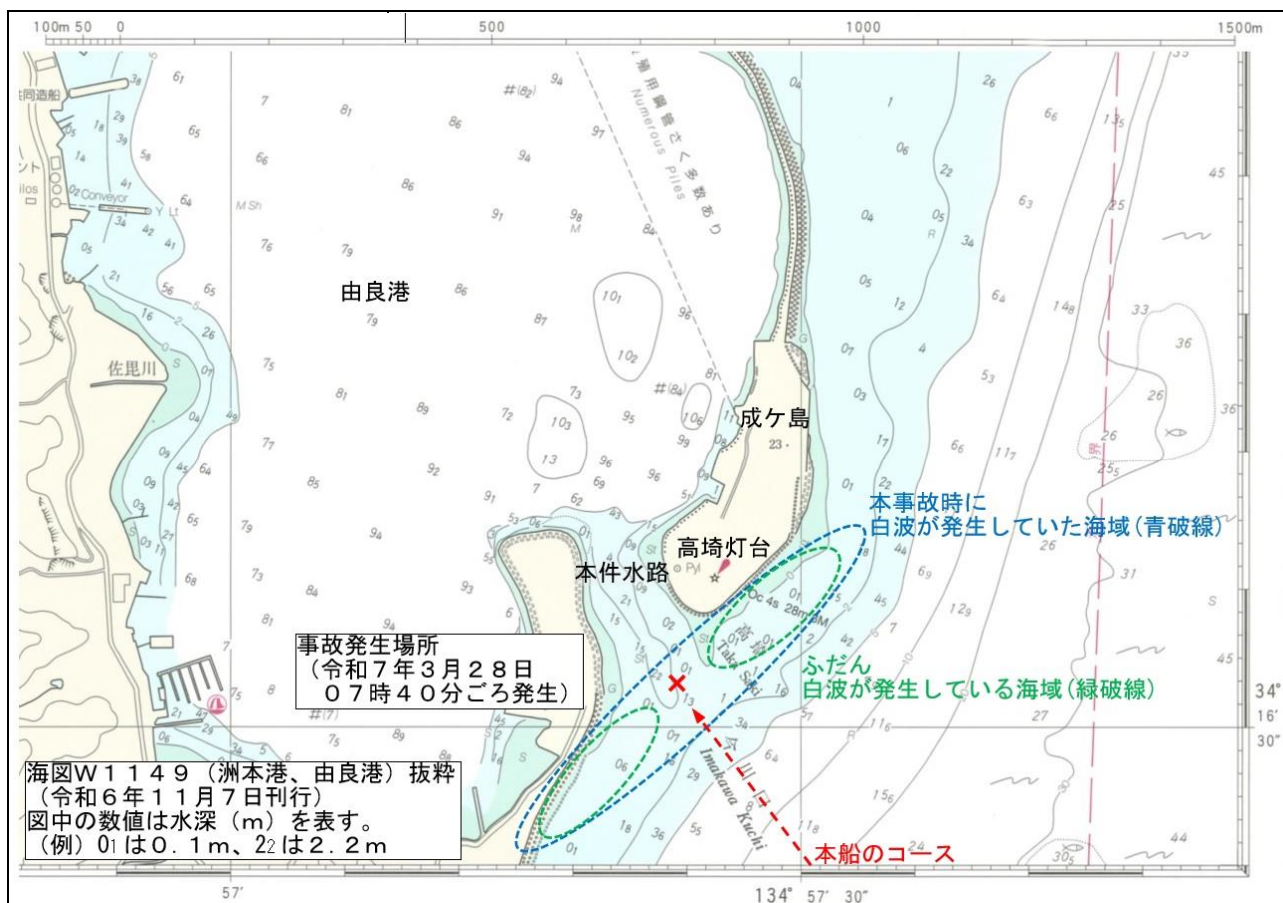
図2 由良港南部及び本件水路

同乗者は、本船が由良港の南側にある今川口<sup>いまかわくち</sup>と称される水路（以下「本件水路」という。）の南方沖100～200mに達した頃、本件水路付近に白波が発生しているのを認めた。（図2参照）

海図W1149（洲本港、由良港 令和6年11月7日刊行）によれば、由良港の南側港口となる本件水路は、水深2m以上の可航域の最狭部が約15m、水深が約2.1～4mであり、可航域の周囲に水深約0.1mの浅水域が点在している。(図2参照)

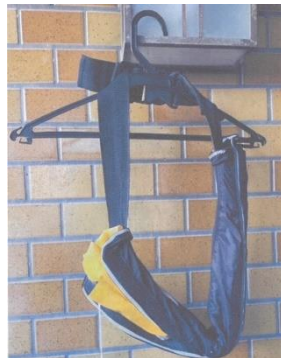
写真4 船長の救命胴衣

船長は、発見された際、ジャンパー、ズボン、デッキシューズ、腰巻型で手動膨張式の救命胴衣を着用していたが、救命胴衣は手動索が引かれておらず、膨張していなかった。また、携帯電話がズボンに入っていた。

船長の救命胴衣は、10年以上前に購入されたもので、ふだんの点検状況は不明であった。また、同乗者の救命胴衣は、同乗者が平成26年頃に購入した手動膨張式のもので、着用の都度、外観上の異状がないか点検していたが、膨張しなかった理由は不明であった。(写真4、写真5参照)

| 再発防止策 | <p>今後の同種事故等の再発防止及び被害の軽減に役立つ事項として、次のことが考えられる。</p> <ul style="list-style-type: none"> <li>・ 小型船舶の船長は、追い波状態での航行はブローチングなど転覆事故につながる危険性があることを十分理解した上で安全な操船を心掛けること。</li> <li>・ 小型船舶の船長は、浅水域付近は波が高くなることに留意し、自船の堪航性や操縦性能を考慮しつつ、安全な航路を選択すること。</li> <li>・ 小型船舶の船長は、発航前に気象・海象情報を入手し、警報や注意報が発表されている場合には、自船の堪航性及び操縦性能を考慮し、出航の可否を慎重に判断すること。</li> <li>・ 小型船舶の船長又は乗船者は、緊急時に救命胴衣が正常に作動するよう、点検整備を適切に行っておくこと。</li> </ul> |

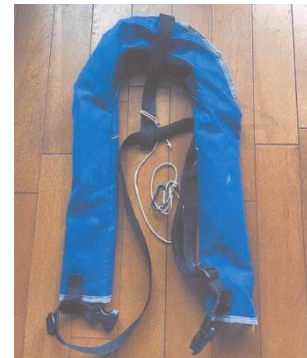
写真5 同乗者の救命胴衣

同乗者は、着用していた手動膨張式の救命胴衣の手動索を引いたが膨張せず、転覆した本船のプロペラにしがみつこうとして本船に近づいては波によって流されていたところを、付近でサーフィンをしていた者に救助された。

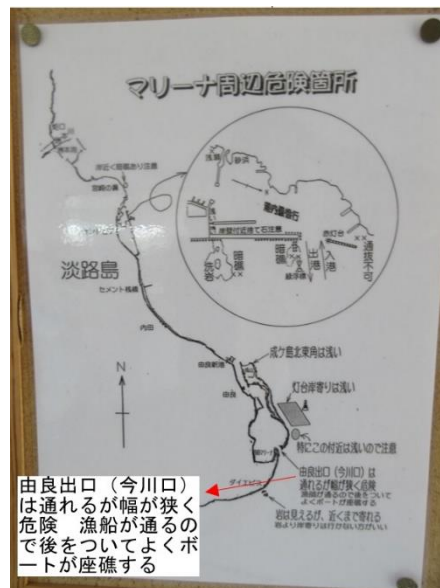
写真6 マリーナの掲示物

マリーナでは、可航幅が狭く乗揚の危険がある本件水路を通航しないよう、掲示物により利用者に注意喚起を行っている。また、地域住民及び漁業関係者の間では本件水路付近に波が発生することが知られており、本件水路付近の陸岸には、地域住民以外のサーフィンを禁じる看板が設置されている。（写真6、写真7参照）
