# 船舶事故調査報告書

令和7年7月16日

運輸安全委員会（海事専門部会）議決

事故種類	衝突（岩場）
発生日時	令和6年7月28日 00時37分ごろ
発生場所	島根県松江市地蔵 <sup>まつえ じの ごぜん</sup> 御前島北岸 美保関灯台 <sup>みほのせき</sup> から真方位052° 400m付近 （概位 北緯35° 34.2′ 東経133° 19.7′）
事故の概要	遊漁船 <sup>しゅんせい</sup> 春静丸は、南進中、岩場に衝突した。 春静丸は、釣り客4人が負傷し、船首部外板に亀裂を生じた。
事故調査の経過	令和6年8月1日、本事故の調査を担当する主管調査官（広島事務所）ほか1人の地方事故調査官を指名した。 原因関係者から意見聴取を行った。
事実情報 船種船名、総トン数 船舶番号、船舶所有者等 L×B×D、船質 機関、出力、進水等	遊漁船 春静丸、6.77トン SN2-1081（漁船登録番号）、個人所有 11.60m (Lr) × 2.53m × 0.94m、FRP ディーゼル機関、254.80kW、昭和55年1月12日 第272-8020号（船舶検査済票の番号）
乗組員等に関する情報	船長 79歳 一級小型船舶操縦士・特殊小型船舶操縦士・特定 免許登録日 昭和49年10月24日 免許証交付日 令和2年2月12日 （令和7年3月4日まで有効）
死傷者等	軽傷 4人（釣り客）
損傷	船首部外板に亀裂
気象・海象	気象：天気 晴れ、風向 北西、風力 1、視界 良好 海象：海上 平穏、潮汐 下げ潮の末期
事故の経過	本船は、船長が1人で乗り組み、釣り客7人（以下「釣り客A」、「釣り客B」、「釣り客C」、「釣り客D」、「釣り客E」、「釣り客F」及び「釣り客G」という。）を乗せ、令和6年7月27日18時00分ごろ、松江市美保関漁港を出航し、松江市地蔵崎北方沖の釣り場で遊漁を行った。 船長は、28日00時00分ごろ遊漁を終えて帰港することとし、00時10分ごろ、レーダー及びGPSプロッターを作動させ、法定灯火のほかに船首甲板上を照らすLEDライト（以下「本件ライト」

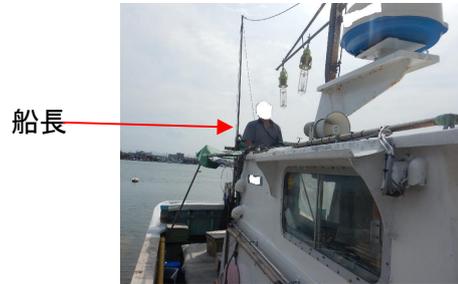
という。)を点灯させた状態で、美保関灯台を針路目標として操舵室後部に設置した台の上に立ち約10ノットの対地速力で手動操舵により本船を南進させた。

写真1 船長の操船位置

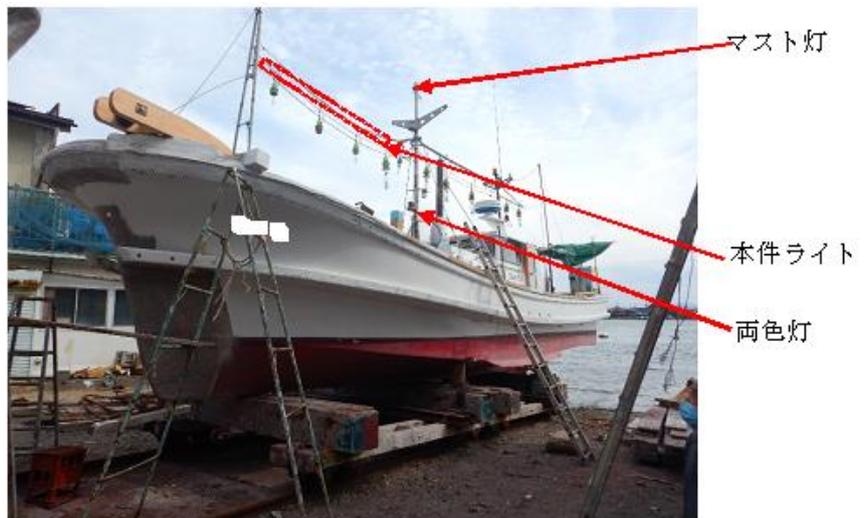
写真2 本船の灯火

<p>分析</p> <p>乗組員等の関与</p> <p>船体・機関等の関与</p> <p>気象・海象等の関与</p> <p>判明した事項の解析</p>	<p>あり</p> <p>なし</p> <p>なし</p> <p>本船は、地ノ御前島北方沖を南進中、船長が、レーダーやGPSプロッターを活用して船位の確認を適切に行わなかったこと及び船首方の見張りの支障となる本件ライトを点灯させていたことから、地ノ御前島に接近していることに気付かないまま航行を続け、同島北岸の岩</p>

<p>場に衝突したものと考えられる。</p> <p>船長は、これまでは操舵室内のGPSプロッターで船位を確認しながら航行していたが、本事故時は、修理を終えたばかりの操舵室後部の舵輪の操作を試してみようと思い、GPSプロッターの画面が見えない操舵室後部の台の上に乗って操舵を行っていたことから、船位の確認が適切に行うことができなかつたものと考えられる。</p> <p>船長は、釣り客が道具の片付けがしやすいと思い、本件ライトを点灯したまま航行を続けていたことから、船首方が見えづらく、地ノ御前島に衝突直前まで気付かなかつたものと考えられる。</p> <p>船長は、これまでに本件ライトを点灯したまま航行したことがなく、本件ライトを点灯した状態での船首方の見通し状況について把握していなかつたものと考えられる。</p> <p>船長は、これまでと同様に照射灯に照らされた地ノ御前島が見えたら、同島を右舷方に見ながら航行すればよいと思っていたものと考えられる。</p>
<p><b>原因</b></p>	<p>本事故は、夜間、本船が、地ノ御前島北方沖において、船長が、レーダーやGPSプロッターを活用して船位の確認を適切に行わなかつたこと及び船首方の見張りの支障となる本件ライトを点灯させていたため、地ノ御前島に接近していることに気付かないまま航行を続け、同島北岸の岩場に衝突したものと考えられる。</p>
<p><b>再発防止策</b></p>	<p>今後の同種事故等の再発防止及び被害の軽減に役立つ事項として、次のことが考えられる。</p> <ul style="list-style-type: none"> <li>・ 船長は、航行中は、目視のみの見張りに頼ることなく、レーダーやGPSプロッターを活用して船位を確認すること。</li> <li>・ 船長は、見張りの支障となる灯火は消灯して航行すること。</li> <li>・ 小型船舶の船長は、暴露甲板上で操船等する際は、救命胴衣を着用すること。</li> </ul>

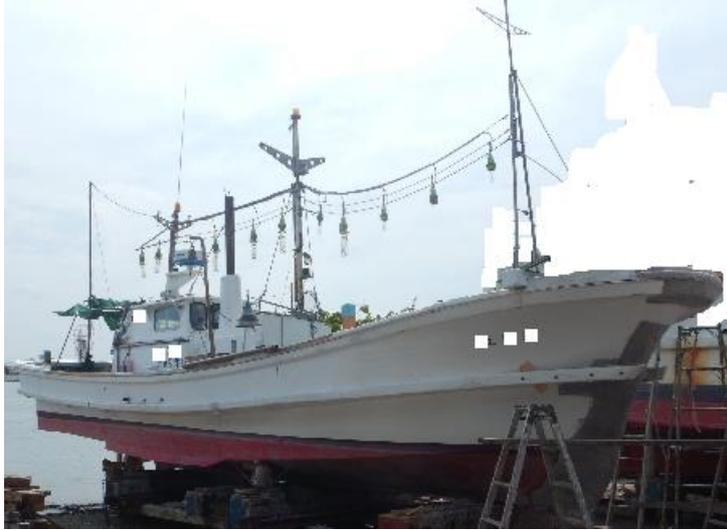
写真3 本船
