船舶事故調査報告書

事故種類	衝突（防波堤）
発生日時	令和6年6月15日 04時50分ごろ
発生場所	島根県浜田市瀬戸ヶ島北方沖（瀬戸ヶ島北防波堤） 浜田漁港馬島防波堤東灯台から真方位128°600m付近 （概位 北緯34°54.3′ 東経132°03.5′）
事故の概要	漁船海進丸は、南南東進中、防波堤に衝突した。 海進丸は、船長及び乗組員1人が負傷し、船首部外板の亀裂を伴う凹損等を生じ、また、防波堤は、コンクリートに擦過傷を生じた。
事故調査の経過	令和7年2月5日、本事故の調査を担当する主管調査官（広島事務所）ほか1人の地方事故調査官を指名した。 原因関係者から意見聴取を行った。
事実情報 船種船名、総トン数 船舶番号、船舶所有者等 L×B×D、船質 機関、出力、進水等	漁船 海進丸、14トン SN2-2910（漁船登録番号）、個人所有 18.07m (Lr) × 4.48m × 1.58m、FRP ディーゼル機関、691kW、平成9年7月15日 第291-37453号（船舶検査済票の番号） （写真1 参照）

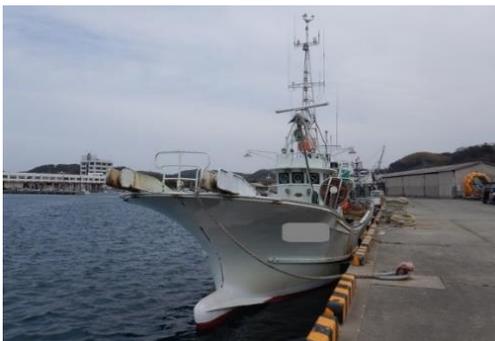
写真1 本船の外観（修理後の状況）
乗組員等に関する情報	船長 59歳 一級小型船舶操縦士・特殊小型船舶操縦士・特定 免許登録日 昭和58年4月4日 免許証交付日 令和4年12月2日 （令和10年3月24日まで有効）
死傷者等	軽傷 2人（船長及び乗組員）
損傷	本船 船首部外板に亀裂を伴う凹損、船首部船底外板に凹損等
