船舶事故調査報告書

令和7年7月23日
 運輸安全委員会（海事専門部会）議決
 委員 伊藤 裕 康（部会長）
 委員 上野 道 雄
 委員 高橋 明 子

事故種類	衝突（岩）
発生日時	令和6年9月7日 01時30分ごろ
発生場所	愛媛県宇和島市高島南方沖 伊予竹ヶ島灯台から真方位073° 1.0海里（M）付近 （概位 北緯33°06.7′ 東経132°25.6′）
事故の概要	漁船茂洋丸は、北北東進中、水上岩に衝突した。 茂洋丸は、船長及び同乗者2人が負傷し、左舷船首部外板の破口等を生じた。
事故調査の経過	令和6年9月7日、本事故の調査を担当する主管調査官（広島事務所）ほか1人の地方事故調査官を指名した。 原因関係者から意見聴取を行った。
事実情報 船種船名、総トン数 船舶番号、船舶所有者等 L×B×D、船質 機関、出力、進水等	漁船 茂洋丸、3.5トン EH3-84771、個人所有 9.47m (Lr) × 2.78m × 1.12m、FRP ディーゼル機関、201kW（動力漁船登録票による）、 平成2年7月17日
乗組員等に関する情報	船長 61歳 一級小型船舶操縦士・特殊小型船舶操縦士・特定 免許登録日 昭和59年12月25日 免許証交付日 令和6年7月10日 （令和11年12月24日まで有効） 同乗者A 55歳
死傷者等	重傷 1人（同乗者A）、軽傷 2人（船長及び同乗者1人）
損傷	左舷船首部外板に破口、船首部船底外板に擦過傷 （写真1 参照）

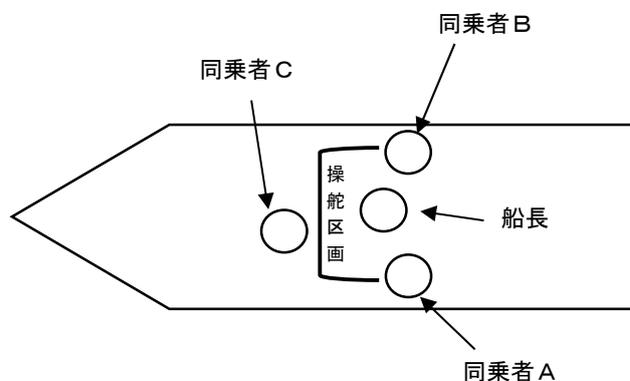
図1 船長及び同乗者の乗船位置

船長は、操舵区画中央の舵輪の前に立って操船に当たり、同乗者A及び同乗者Bは操舵区画の両舷に分かれて立ち、同乗者Cは操舵区画前方の甲板上に置かれたクーラーボックスに腰を掛けていた。

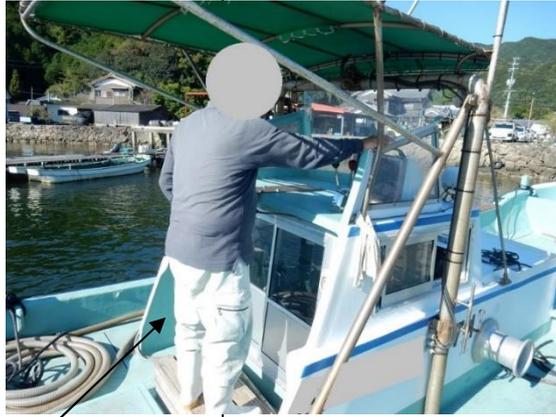
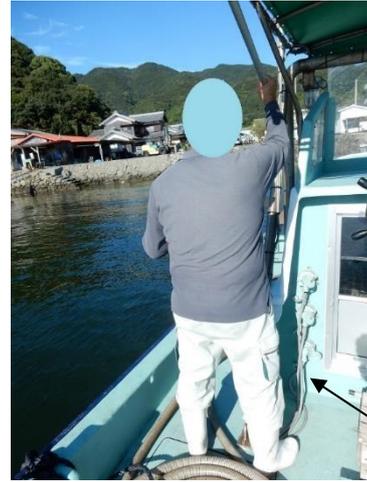
写真2 船長及び重傷を負った同乗者Aの姿勢（再現）

船長は、北北東進を続けていたところ、01時30分ごろ、衝撃を受けて顔面を舵輪にぶつけ、その後、すぐに船首方を確認し、本船が高島東端南方沖の水上岩（以下「本件水上岩」という。）に衝突したことを知った。

同乗者A及び同乗者Bは衝突の際に船首方へ飛ばされて、同乗者Aは甲板上に転倒した際に左肩を打ち、同乗者Bは甲板上に転倒して頭部を打った。

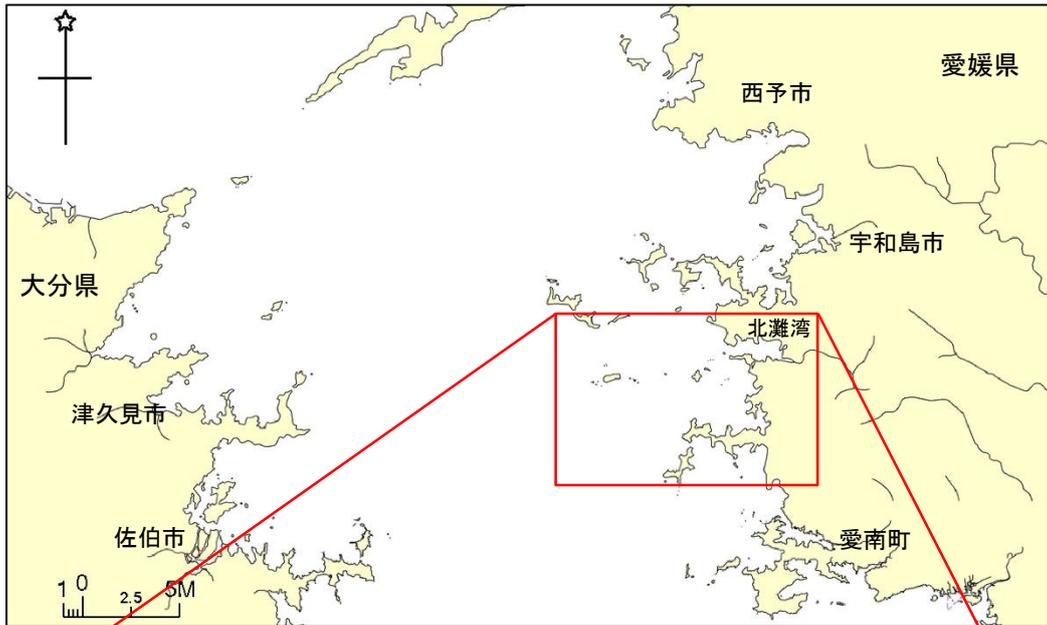
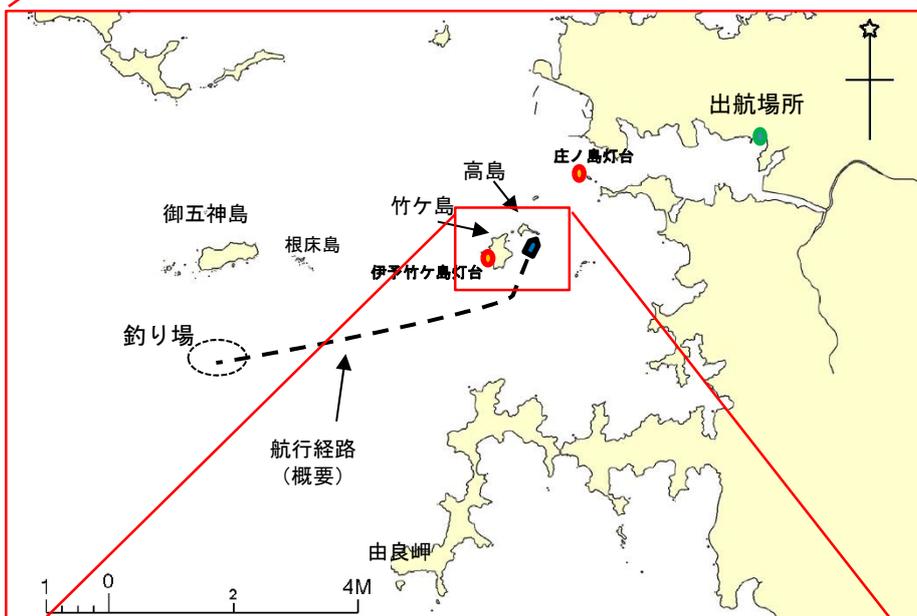
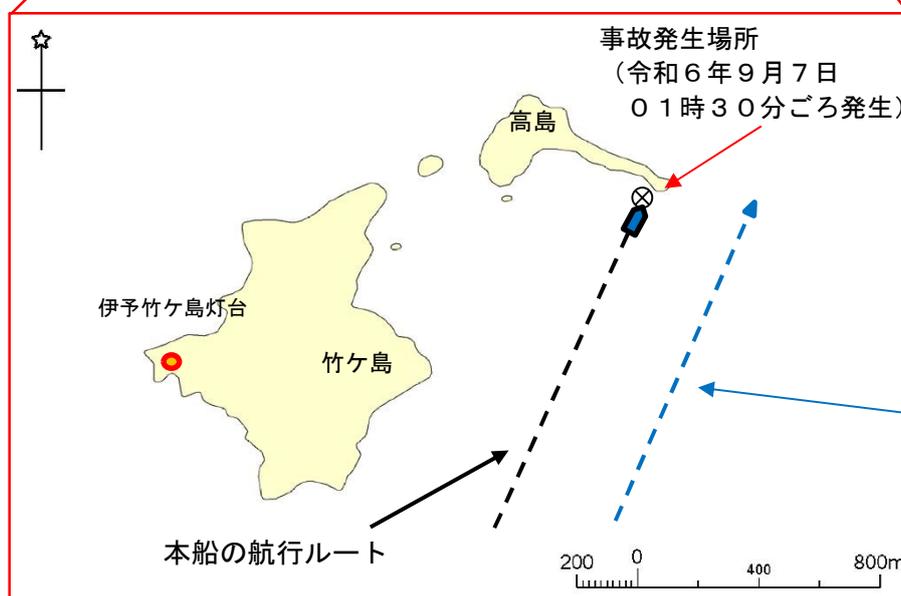
付図1 事故発生経過概略図

原因	<p>本事故は、夜間、本船が、高島南方沖を北北東進中、月明かりが少ない状況下、船長が、慣れた海域であったので目視のみに頼り、GPSプロッターによる船位の確認を適切に行わなかったため、本件水上岩に接近していることに気付かず、本件水上岩に衝突したものと考えられる。</p>

再発防止策	<p>今後の同種事故等の再発防止に役立つ事項として、次のことが考えられる。</p> <ul style="list-style-type: none">・ 小型船舶の船長は、岩礁等の存在する海域を夜間に航行する際は、GPSプロッターを備えている場合、目視のみに頼ることなく、GPSプロッターを岩礁等が確認できるような画面に設定するとともに、常に適切な見張りを行い、岩礁等から安全な距離をとること。・ 船舶検査証書に旅客定員の記載がない又は船舶検査証書を有しない小型漁船の船長は、旅客を自船に乗せて運航する場合、船舶安全法に基づく船舶検査を受検すること。
--------------	---
