船舶事故調査報告書

事故種類	被引浮体搭乗者負傷
発生日時	令和6年8月25日 14時30分ごろ
発生場所	広島県呉市倉橋島長串ノ鼻北東方沖 本浦四等三角点から真方位102° 1,930m付近 (概位 北緯34°05.6′ 東経132°30.9′)
事故の概要	水上オートバイWestin J IVは、浮体をえい航して南進中、浮体の搭乗者2人が落水して負傷した。
事故調査の経過	令和6年8月28日、本事故の調査を担当する主管調査官（広島事務所）ほか1人の地方事故調査官を指名した。 原因関係者から意見聴取を行った。
事実情報 船種船名、総トン数 船舶番号、船舶所有者等 L×B×D、船質 機関、出力、進水等	水上オートバイ Westin J IV、0.2トン 270-49699広島、西部フレキ販売株式会社 3.08m (Lr) × 1.17m × 0.68m、FRP ガソリン機関、125.00kW、令和3年7月
乗組員等に関する情報	船長 37歳 二級小型船舶操縦士・特殊小型船舶操縦士・特定 免許登録日 平成14年11月12日 免許証交付日 令和4年4月18日 (令和9年11月11日まで有効) 搭乗者A 25歳 搭乗者B 23歳
死傷者等	重傷 2人（搭乗者A及び搭乗者B）
損傷	なし
気象・海象	気象：天気 晴れ、風 静穏、視界 良好 海象：海上 平穏、潮汐 下げ潮の初期
事故の経過	本船は、船長が1人で乗り組み、搭乗者A及び搭乗者Bを8の字型チューブの浮体（長さ約2.1m、幅約1.4m）（以下「本件浮体」という。）の前後に搭乗させ、本船船尾部の支柱と本件浮体前部に付されたプラスチック製のアイ（輪）を長さ約17mのロープで繋ぎ、遊走の目的で、長串ノ鼻北東方の砂浜から沖に向けて出発する準備をしていた。 搭乗者A及び搭乗者Bは、搭乗者Bが前方に、搭乗者Aが後方に、

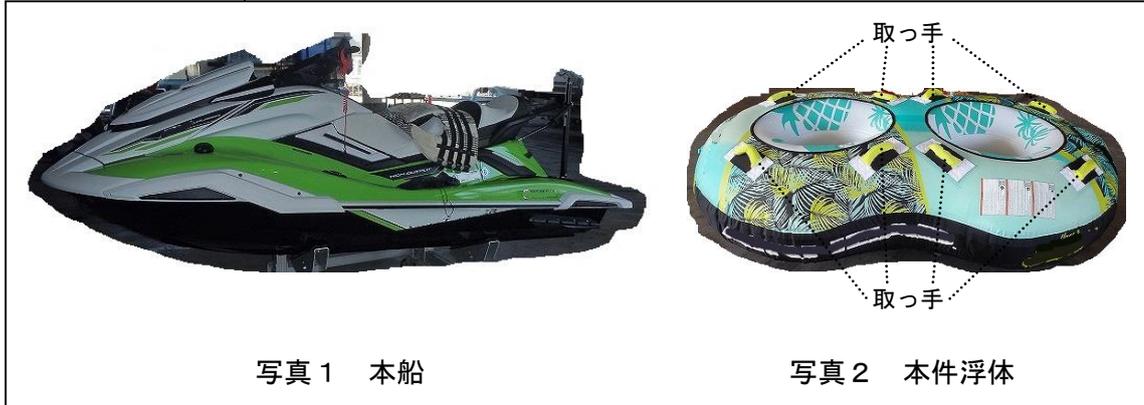
それぞれ臀部を本件浮体内の円形の空間に入れて開脚し、両足を海面上に出して進行方向を向いた状態で座り、同空間の周りに設けられた取っ手を左右の手で握っていた。(写真1、写真2参照)

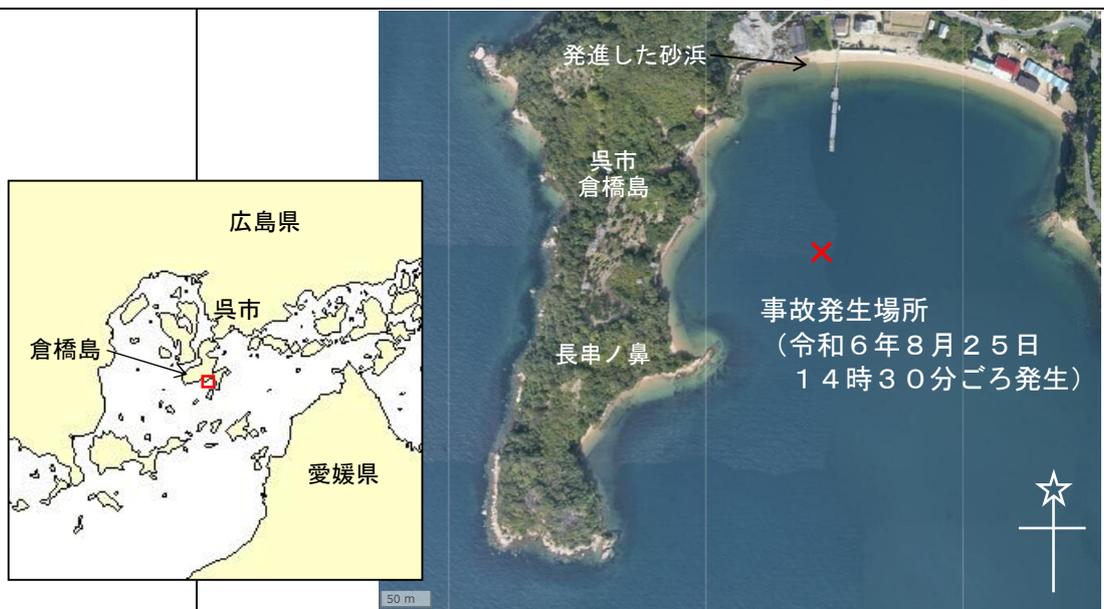
図1 事故発生場所概略図
(国土地理院ウェブサイトの地理院地図(写真)を使用)

船長は、船尾方を目視で確認しながら、本船が約30km/hの速力（対地速力、以下同じ。）で航行していた14時30分ごろ、本件浮体が右側に横転し、搭乗者A及び搭乗者Bが落水しているのを見た。
